# MAPA DE RISCO - CURRALINHO

DEFESA CIVIL DE SALVADOR

MAPA DIAGNÓSTICO - CURRALINHO

Relatório Diagnóstico

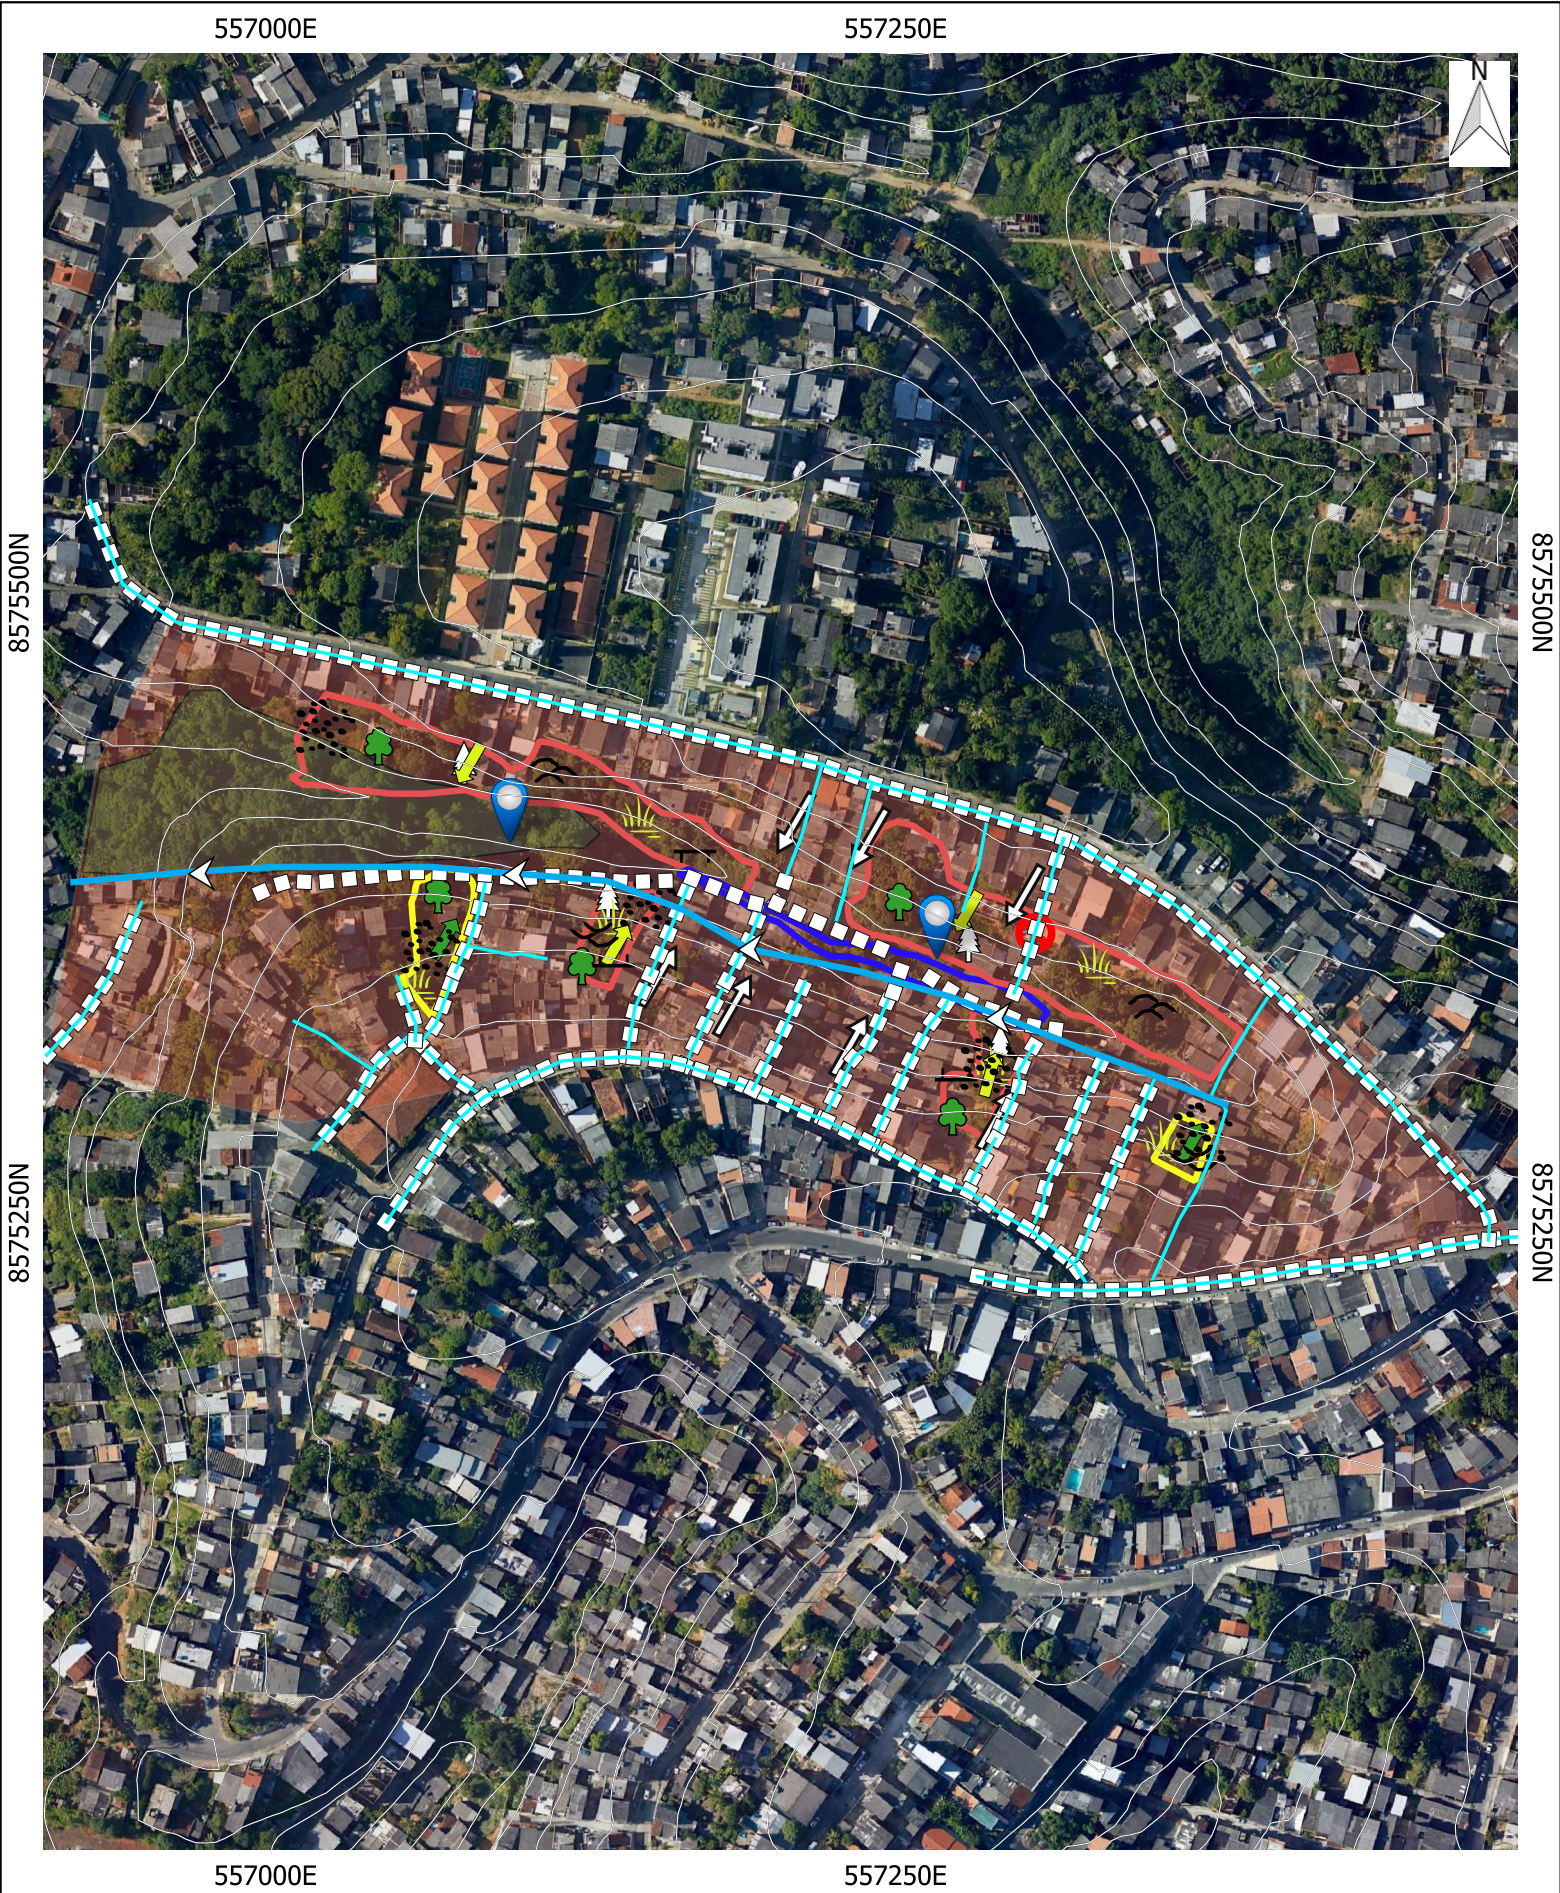
Os pontos críticos identificados apresentam fatores predisponentes para deslizamentos e para alagamento, tendo como principal agravante a instabilidade decorrente da ocupação indevida, gerando taludes de corte e promovendo o desconfinamento da encosta e a passagem de um canal aberto no centro da polygonal. O substrato remobilizado associado à supressão da vegetação natural e/ou substituição desta por capim colônião e bananeiras pelos moradores, contribuem com o aumento do risco geológico.

Alto
