# MAPA DE RISCO - DANIEL GOMES

**DANIEL GOMES**  
JARDIM NOVA ESPERANÇA

**DEFESA CIVIL DE SALVADOR**  
SETOR DE MONITORAMENTO DE  
ÁREAS DE RISCO - SEMAR  
SRC: SIRGAS 2000/ UTM 24S  
Elaborado em: Outubro/2025  
Imagem: Google Satellite (2025)

## Relatório Diagnóstico

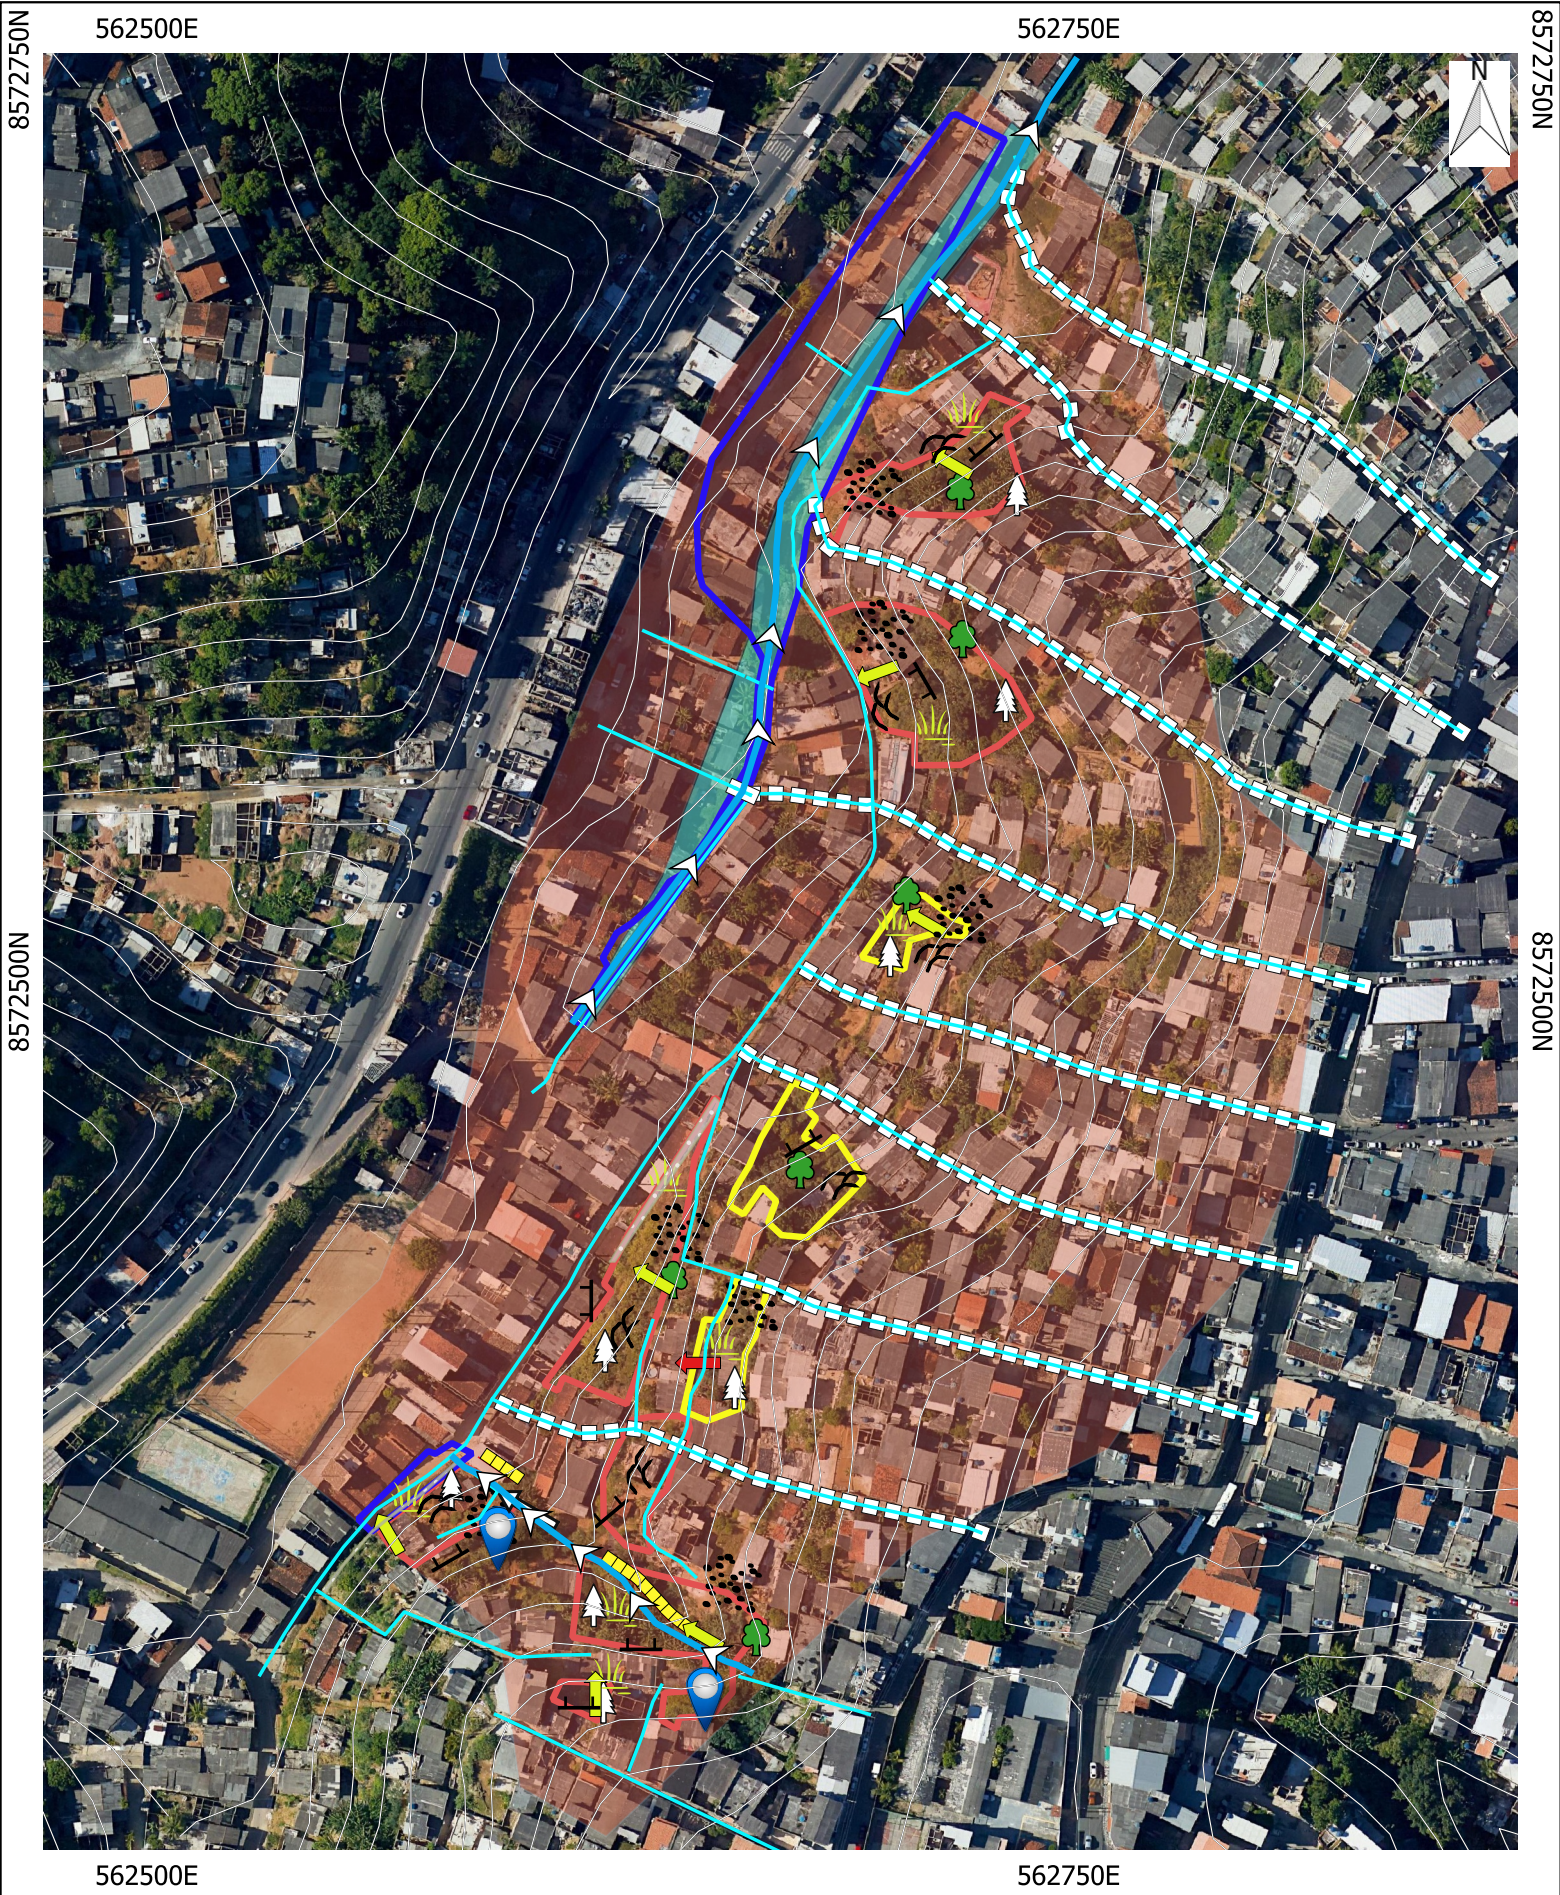
# MAPA DIAGNÓSTICO - DANIEL GOMES

| 2. ASPECTOS FÍSICO-AMBIENTAIS |
|---|
| 2.3 Drenagem: A drenagem natural tem sentido de fluxo, predominantemente para a porção nordeste da poligonal, apresentando-se predominantemente a céu aberto, recebendo contribuição de água servida e esgoto. Quanto a infraestrutura, a pesar de a rede de esgotamento abranger aproximadamente 97% da área e a drenagem pluvial de cerca de 90% da área, estas se apresentam bastante carentes e ineficientes. |

| 3. DIAGNÓSTICO |
|---|
| Os pontos críticos monitorados apresentam fatores predisponentes para deslizamentos (9) e para alagamentos (1). Destes, 2 foram agravados e o restante ficaram inalterados. Como principais agravantes dos deslizamentos, destaca-se a instabilidade decorrente da ocupação indevida, gerando taludes de corte e promovendo e desconfinamento da encosta, além do lançamento de água servida/esgoto e descarte de lixo/entulho na encosta, associado ao substrato remobilizado e presença de vegetação ineficiente. O fator agravante dos alagamentos é a presença de um canal de drenagem que transborda em épocas chuvosas, gerando alagamentos de residências próximas. Com base nos critérios atinentes ao risco geológico, a área está classificada como de alta suscetibilidade e vulnerabilidade a deslizamentos e alagamentos. |

| 4. GRAU DE RISCO |
|---|
| Alto |
