# MAPA DE RISCO - DIREITO DE MORAR

## DIREITO DE MORAR

CASTELO BRANCO

DEFESA CIVIL DE SALVADOR

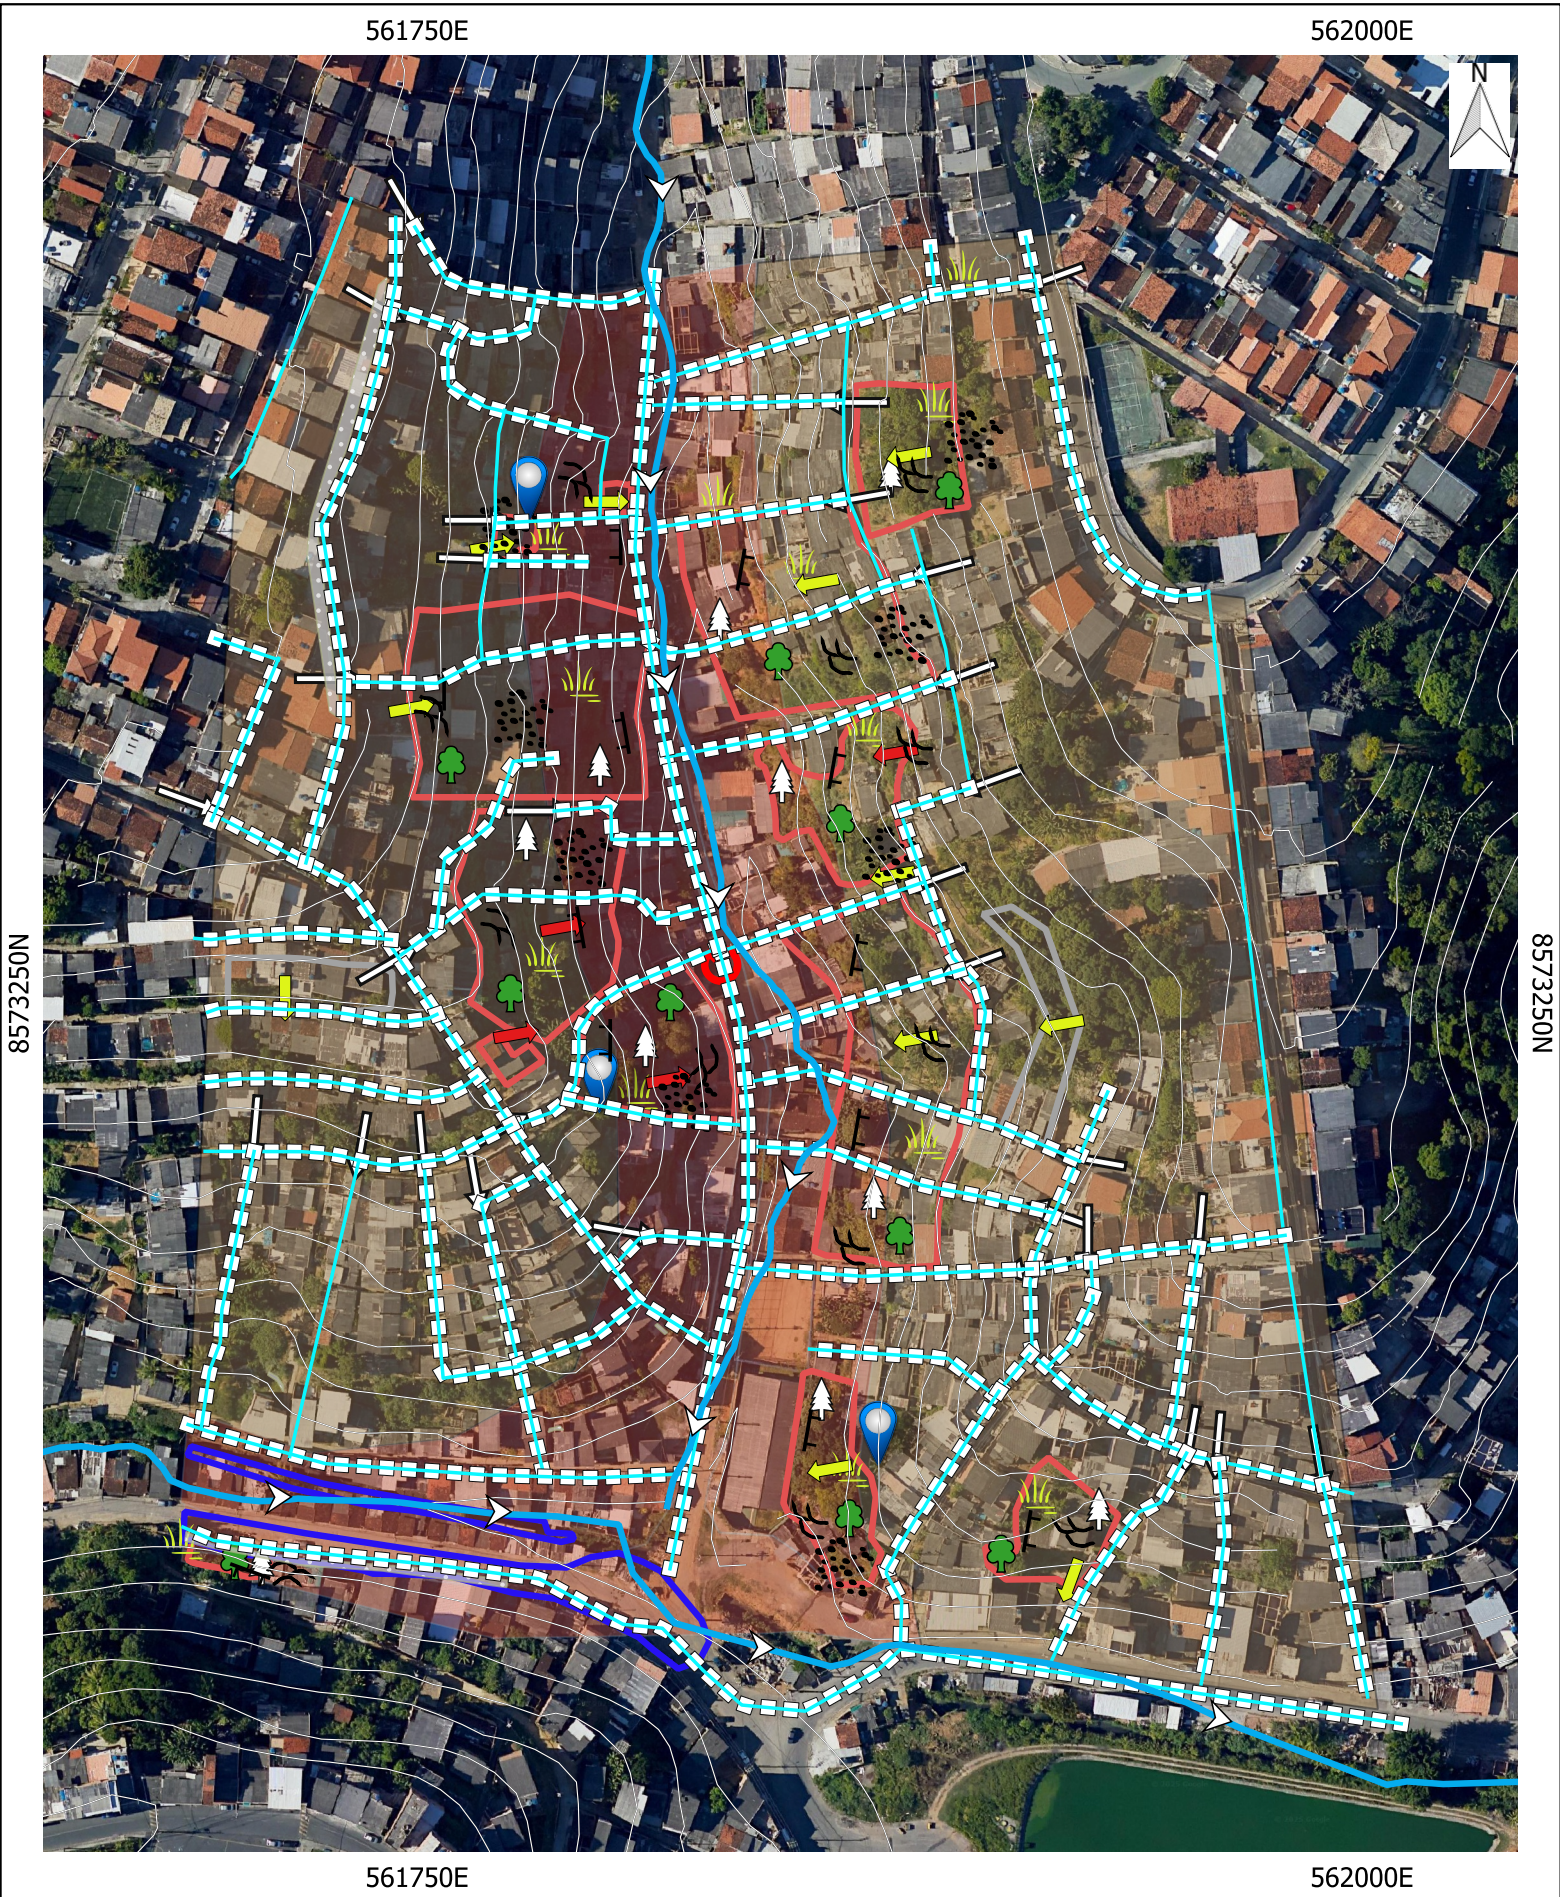
# MAPA DIAGNÓSTICO - DIREITO DE MORAR

**2.1 Caracterização e Situação:** Área com 10,21 ha e 1,30 km de perímetro, localiza-se na porção centro norte da cidade, no Bairro de Castelo Branco. O cenário remonta a encostas côncavo-convexas, com alturas superiores a 60 m e declividades que variam entre 30 e 90 graus, além de taludes de cortes associados a vazios urbanos pontuais. A ocupação é estimada em 85%, consistindo em habitações de até 2 pavimentos de classe baixa.

**2.2 Geologia e Geotecnia:** A área se encontra inserida nos Domínios Geológico-Geotécnicos II (Depósitos de Cobertura Sedimentar Continental Terciária – Formação Barreiras) e IV (Embasamento Cristalino), onde as encostas apresentam estabilidades variando entre moderada a alta, a depender do grau de ocupação. O contato do solo remobilizado com o manto de alteração do embasamento, por proporcionar baixos valores de resistência ao cisalhamento, pode favorecer movimentos de massa. Sobre esses domínios, predomina o solo remobilizado associado a lixo e resíduos de construção.

**2.3 Drenagem:** A drenagem natural ocorre confinada e apenas na rua Aloisio Ribeiro ocorre a céu aberto, porém, está subdimensionada alagando em períodos de chuvas as suas margens. A rede de esgoto abrange cerca de 100% da área com pontuais problemas de obstrução. A drenagem pluvial recobre cerca de 85% da área, em alguns pontos não está em bom estado de conservação, necessitando de recomposição de dispositivo e retirada de capim nas escadarias.

Os pontos críticos estão localizados em vazios urbanos isolados, uma vez que a área se encontra predominantemente ocupada. Os movimentos de massa podem ocorrer principalmente devido ao desconfinamento da encosta e o recuo da mesma para construção de imóveis em regiões de talude de corte e aterro. Em alguns pontos foram observados a presença de vegetação ineficiente (capim colônião, bananeira e árvore de grande porte). Em soma, ocorre lançamento de água servida e descarte de lixo/entulho na encosta, o que eleva o risco dos processos de movimentação de massa. Em virtude desse cenário, a suscetibilidade e a vulnerabilidade a deslizamentos são classificadas como alta.

Alto
