# MAPA DE RISCO - DIRETA DA MANGABEIRA

## DIRETA DA MANGABEIRA

CAJAZEIRAS VIII

DEFESA CIVIL DE SALVADOR

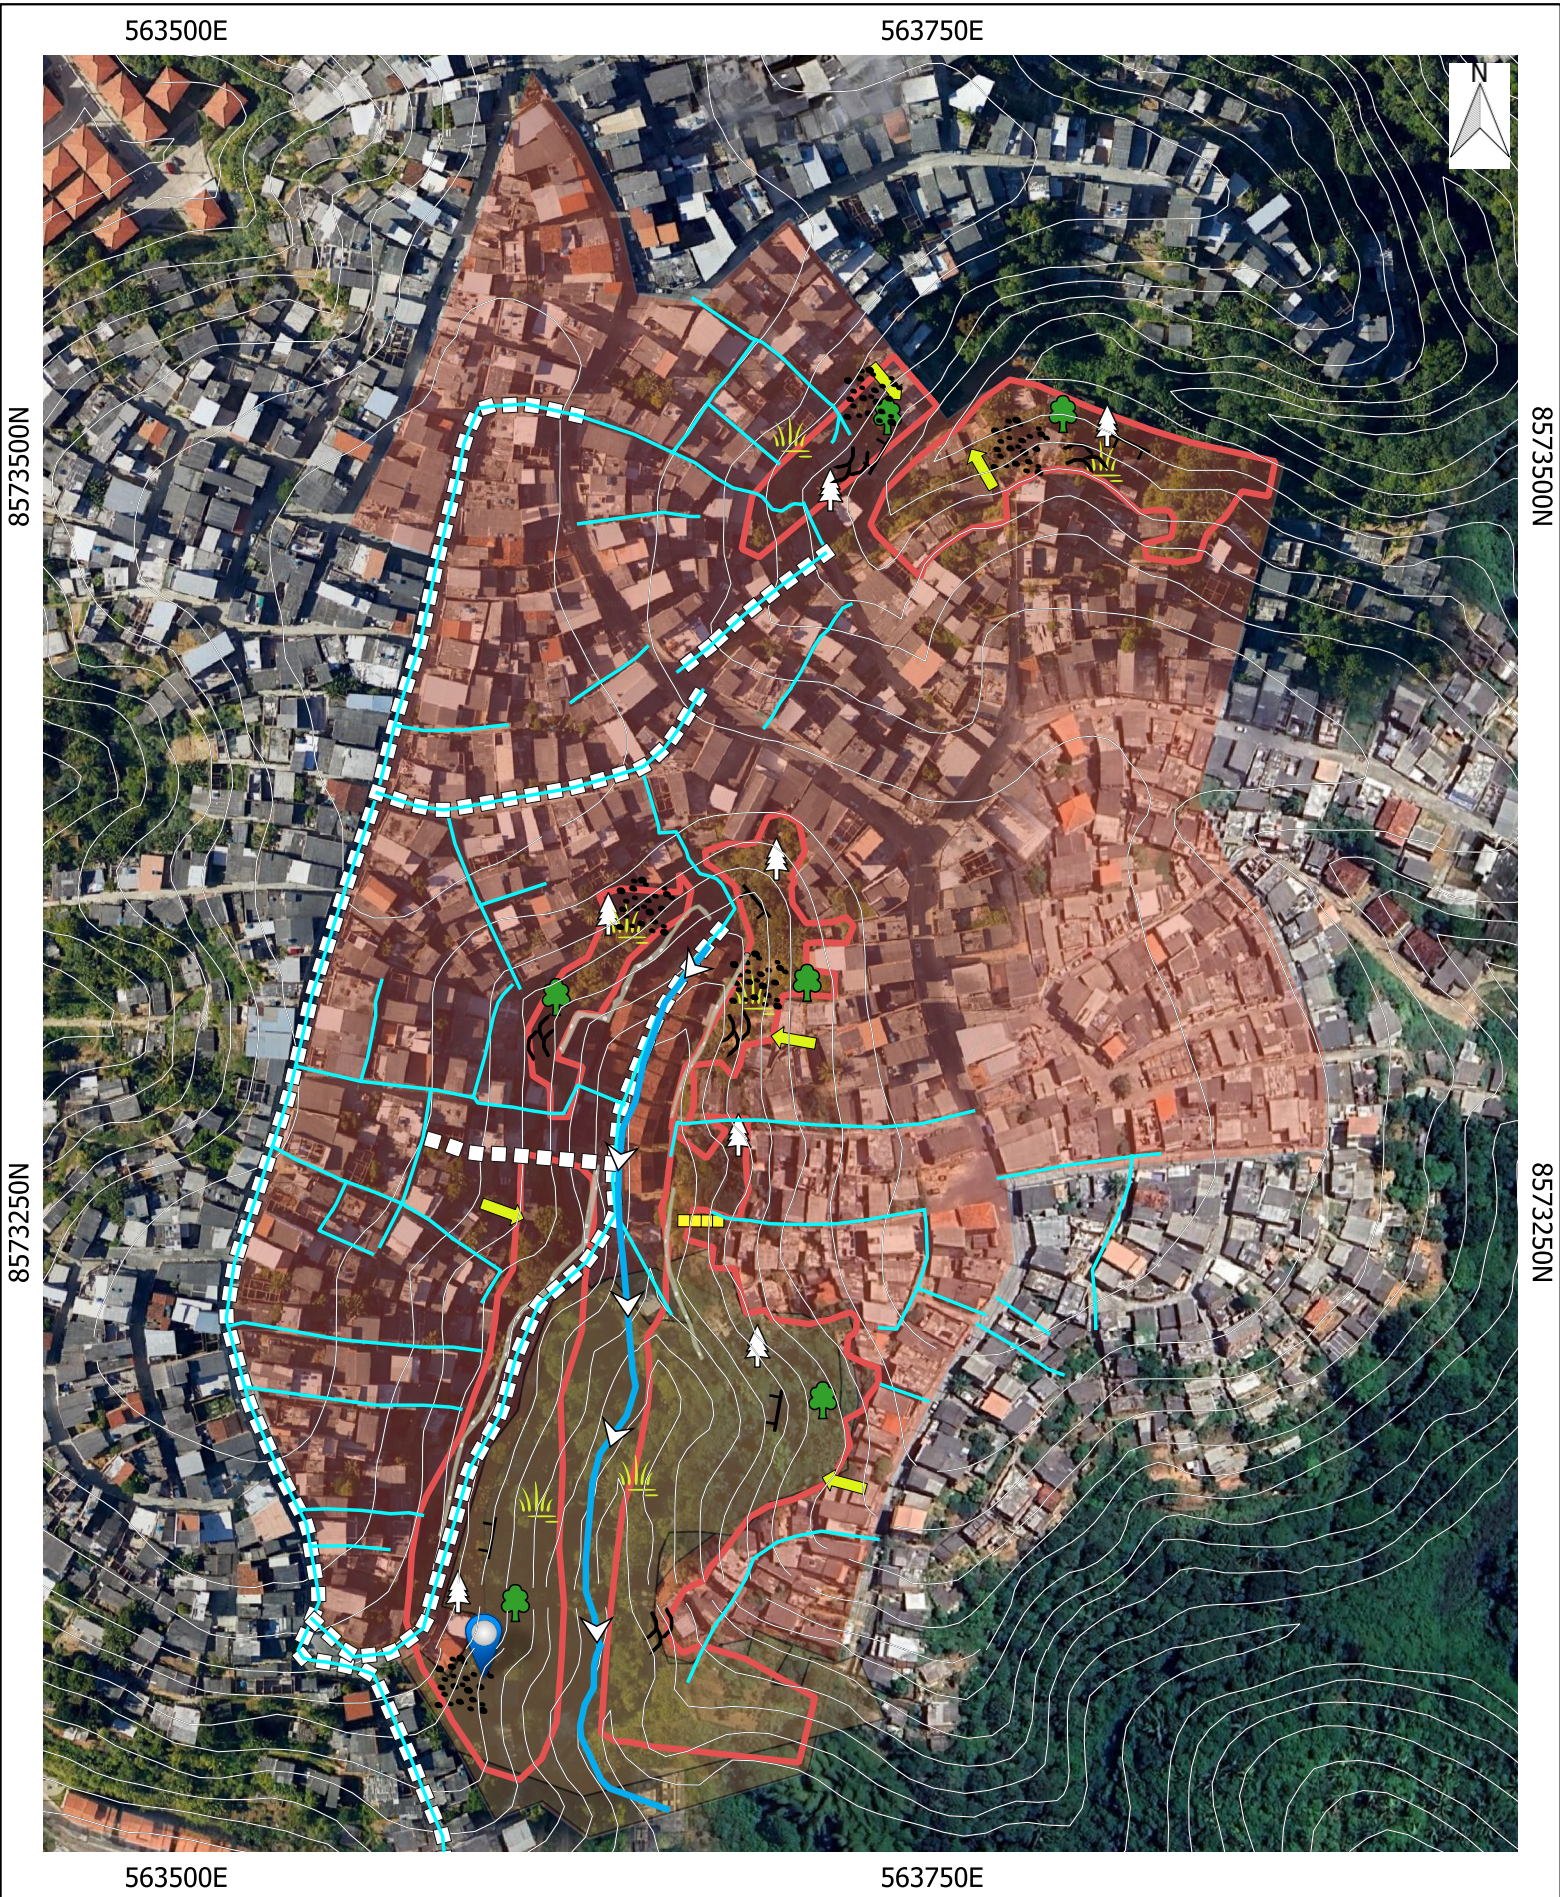
# MAPA DIAGNÓSTICO - DIRETA DA MANGABEIRA

área apresenta um quadro de alta suscetibilidade a deslizamento, estando os pontos críticos localizados na associação da ocupação humana com as encostas, que alcançam 12 metros de altura no máximo, tornando essas regiões vulneráveis ao deslizamento de terra. Estes seis pontos críticos monitorados apresentam fatores predisponentes para deslizamento como descarte indevido de lixo/entulho, presença de vegetação ineficiente (capim colônião, bananeira e árvore de grande porte), além da instabilidade decorrente da ocupação indevida, gerando talude de corte e promovendo, assim, o desconfinamento da encosta. Então, levando em conta todos esses fatores descritos, a área está classificada como de alta suscetibilidade e vulnerabilidade a deslizamento

Alto
