# MAPA DE RISCO - DIRETA DE CONDOR

## DIRETA DE CONDOR ÁGUAS CLARAS

DEFESA CIVIL DE SALVADOR

SETOR DE MONITORAMENTO DE ÁREAS DE RISCO - SEMAR

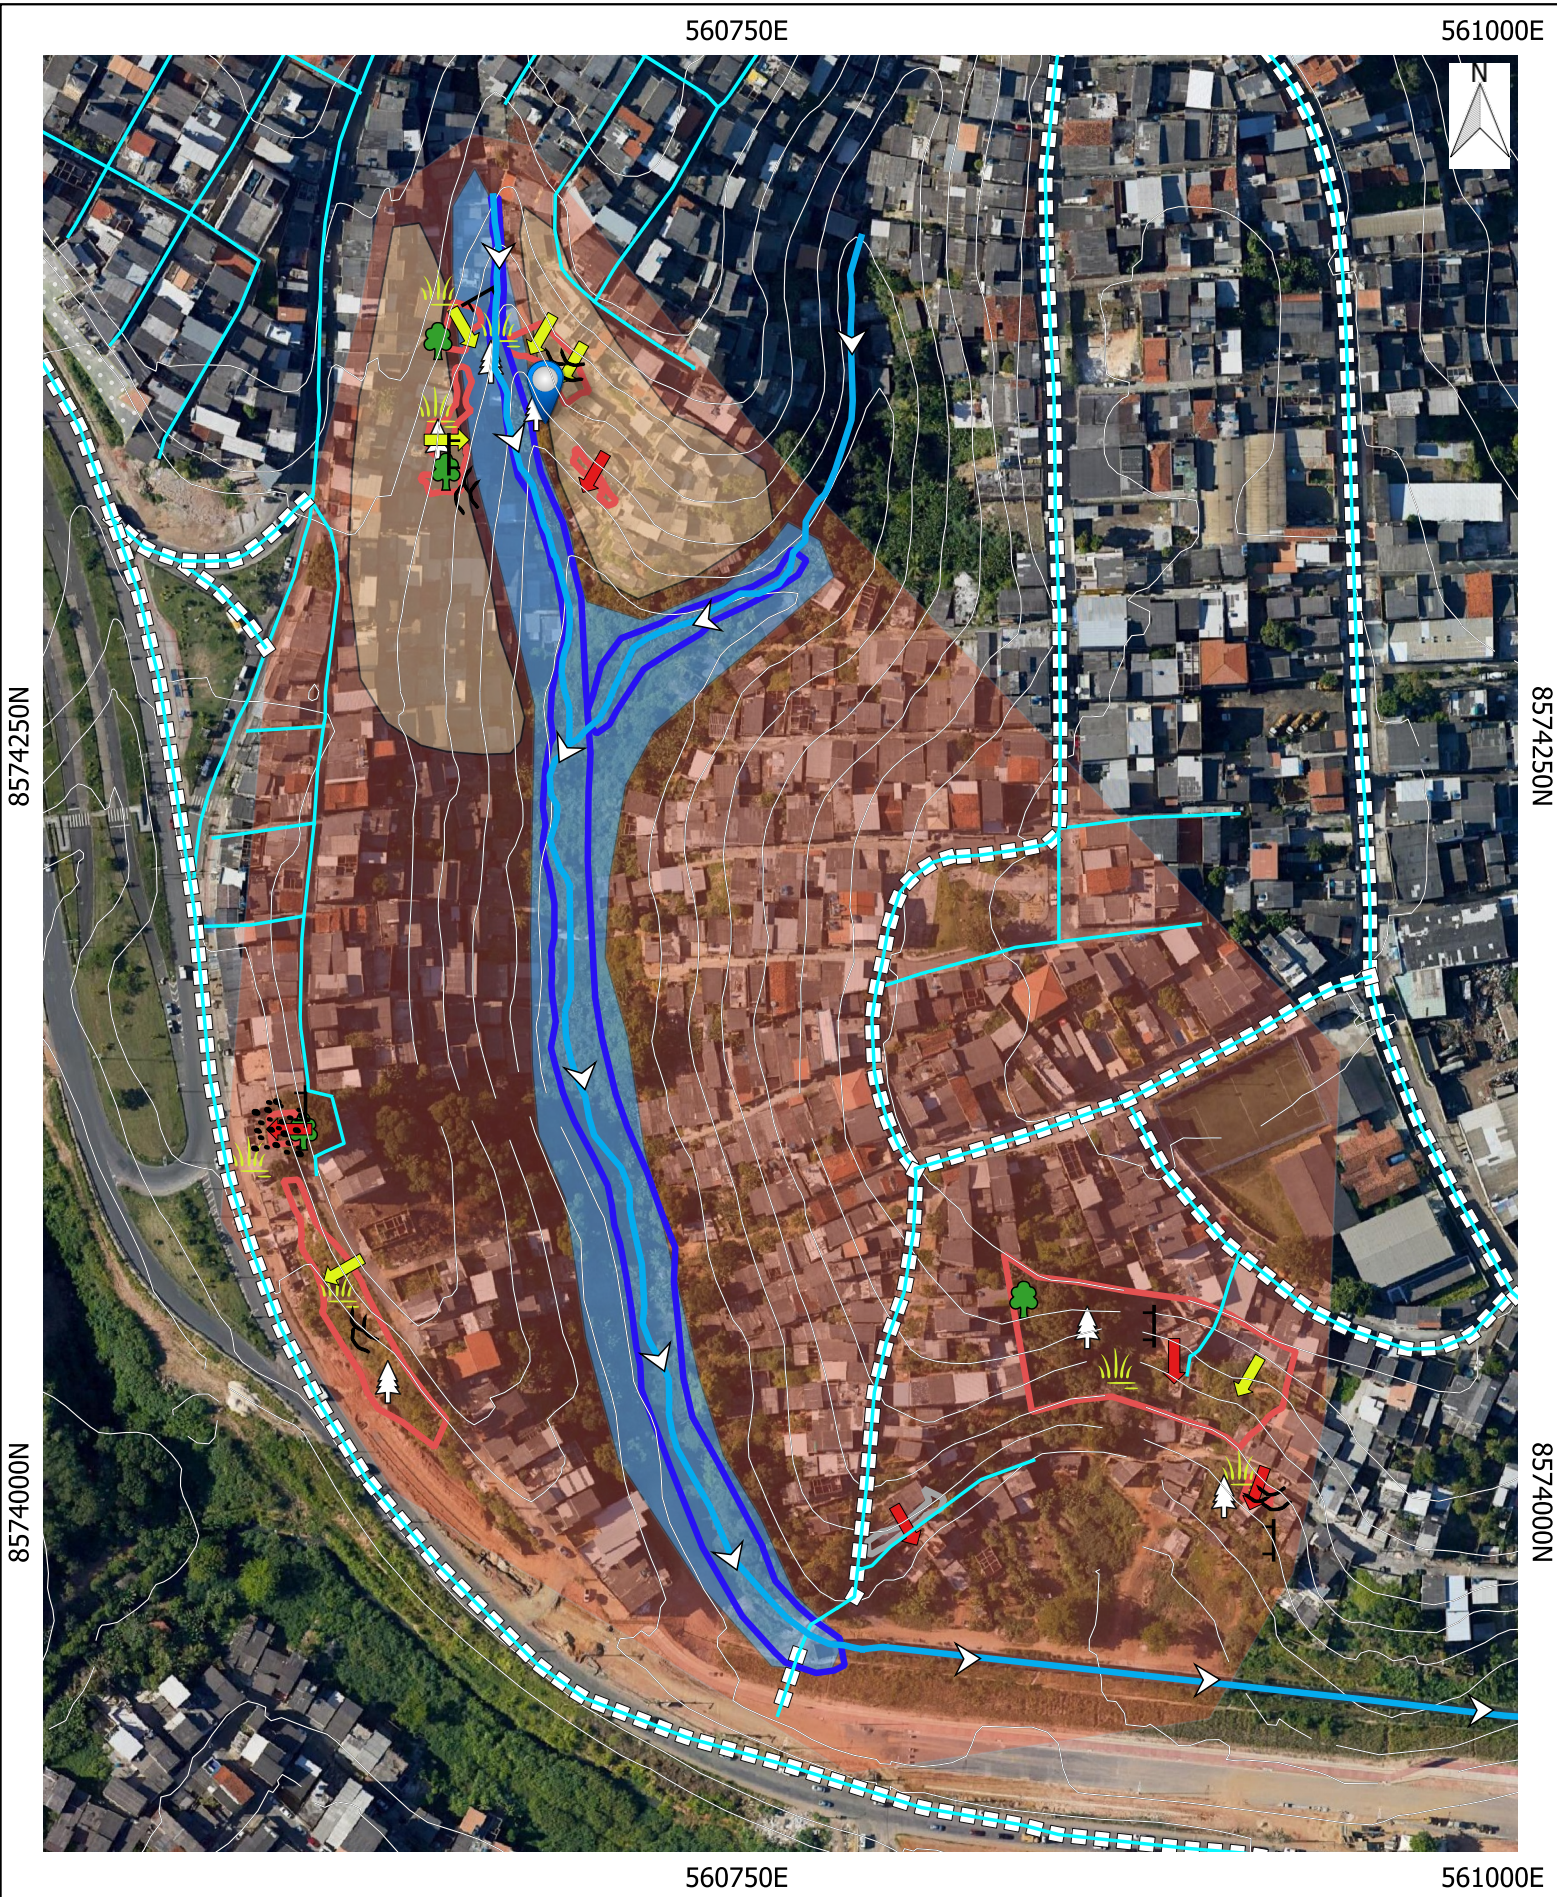
# MAPA DIAGNÓSTICO - DIRETA DE CONDOR

**2.2 Geologia e Geotecnia:**Área está inserida principalmente no Domínio Geológico-Geotécnico II, e com pequena área no Domínio IV (Depósitos de Cobertura Sedimentar Continental Terciária e Embasamento Cristalino Pré-Cambriano, respectivamente) onde as encostas apresentam estabilidade moderada, a depender do grau de ocupação. A maior parte dos pontos críticos possuem substratos arenosos com baixa coesão e baixa resistência ao cisalhamento.

**2.3 Drenagem:**A drenagem é formada por dois córregos principais que recebem contribuições minadouros e lançamento de efluentes domésticos ao longo das encostas. Esses córregos encontram-se na parte oeste da área, formando um único curso d'água com sentido da corrente para nordeste. Quanto à infraestrutura, a rede de esgotamento abrange aproximadamente 49% da área, enquanto a drenagem pluvial compreende apenas 8% da área.

A área apresenta fatores predisponentes para deslizamentos e alagamento, tendo como principal agravante a instabilidade decorrente da ocupação indevida, gerando taludes de corte e promovendo o desconfinamento da encosta. O substrato remobilizado associado à supressão da vegetação natural e/ou substituição desta por capim colônião e bananeiras pelos moradores, contribuem com o aumento do risco geológico. Foi registrado ao longo do córrego, onde as ocorrências de alagamento estão associadas à ocupação próxima do curso d'água, ao longo do rio, que em períodos chuvosos ocorre a inundação da área adjacente.

Alto
