# MAPA DE RISCO - DOM LUCAS

DEFESA CIVIL DE SALVADOR

SETOR DE MONITORAMENTO DE  
ÁREAS DE RISCO - SEMAR

# MAPA DIAGNÓSTICO - DOM LUCAS

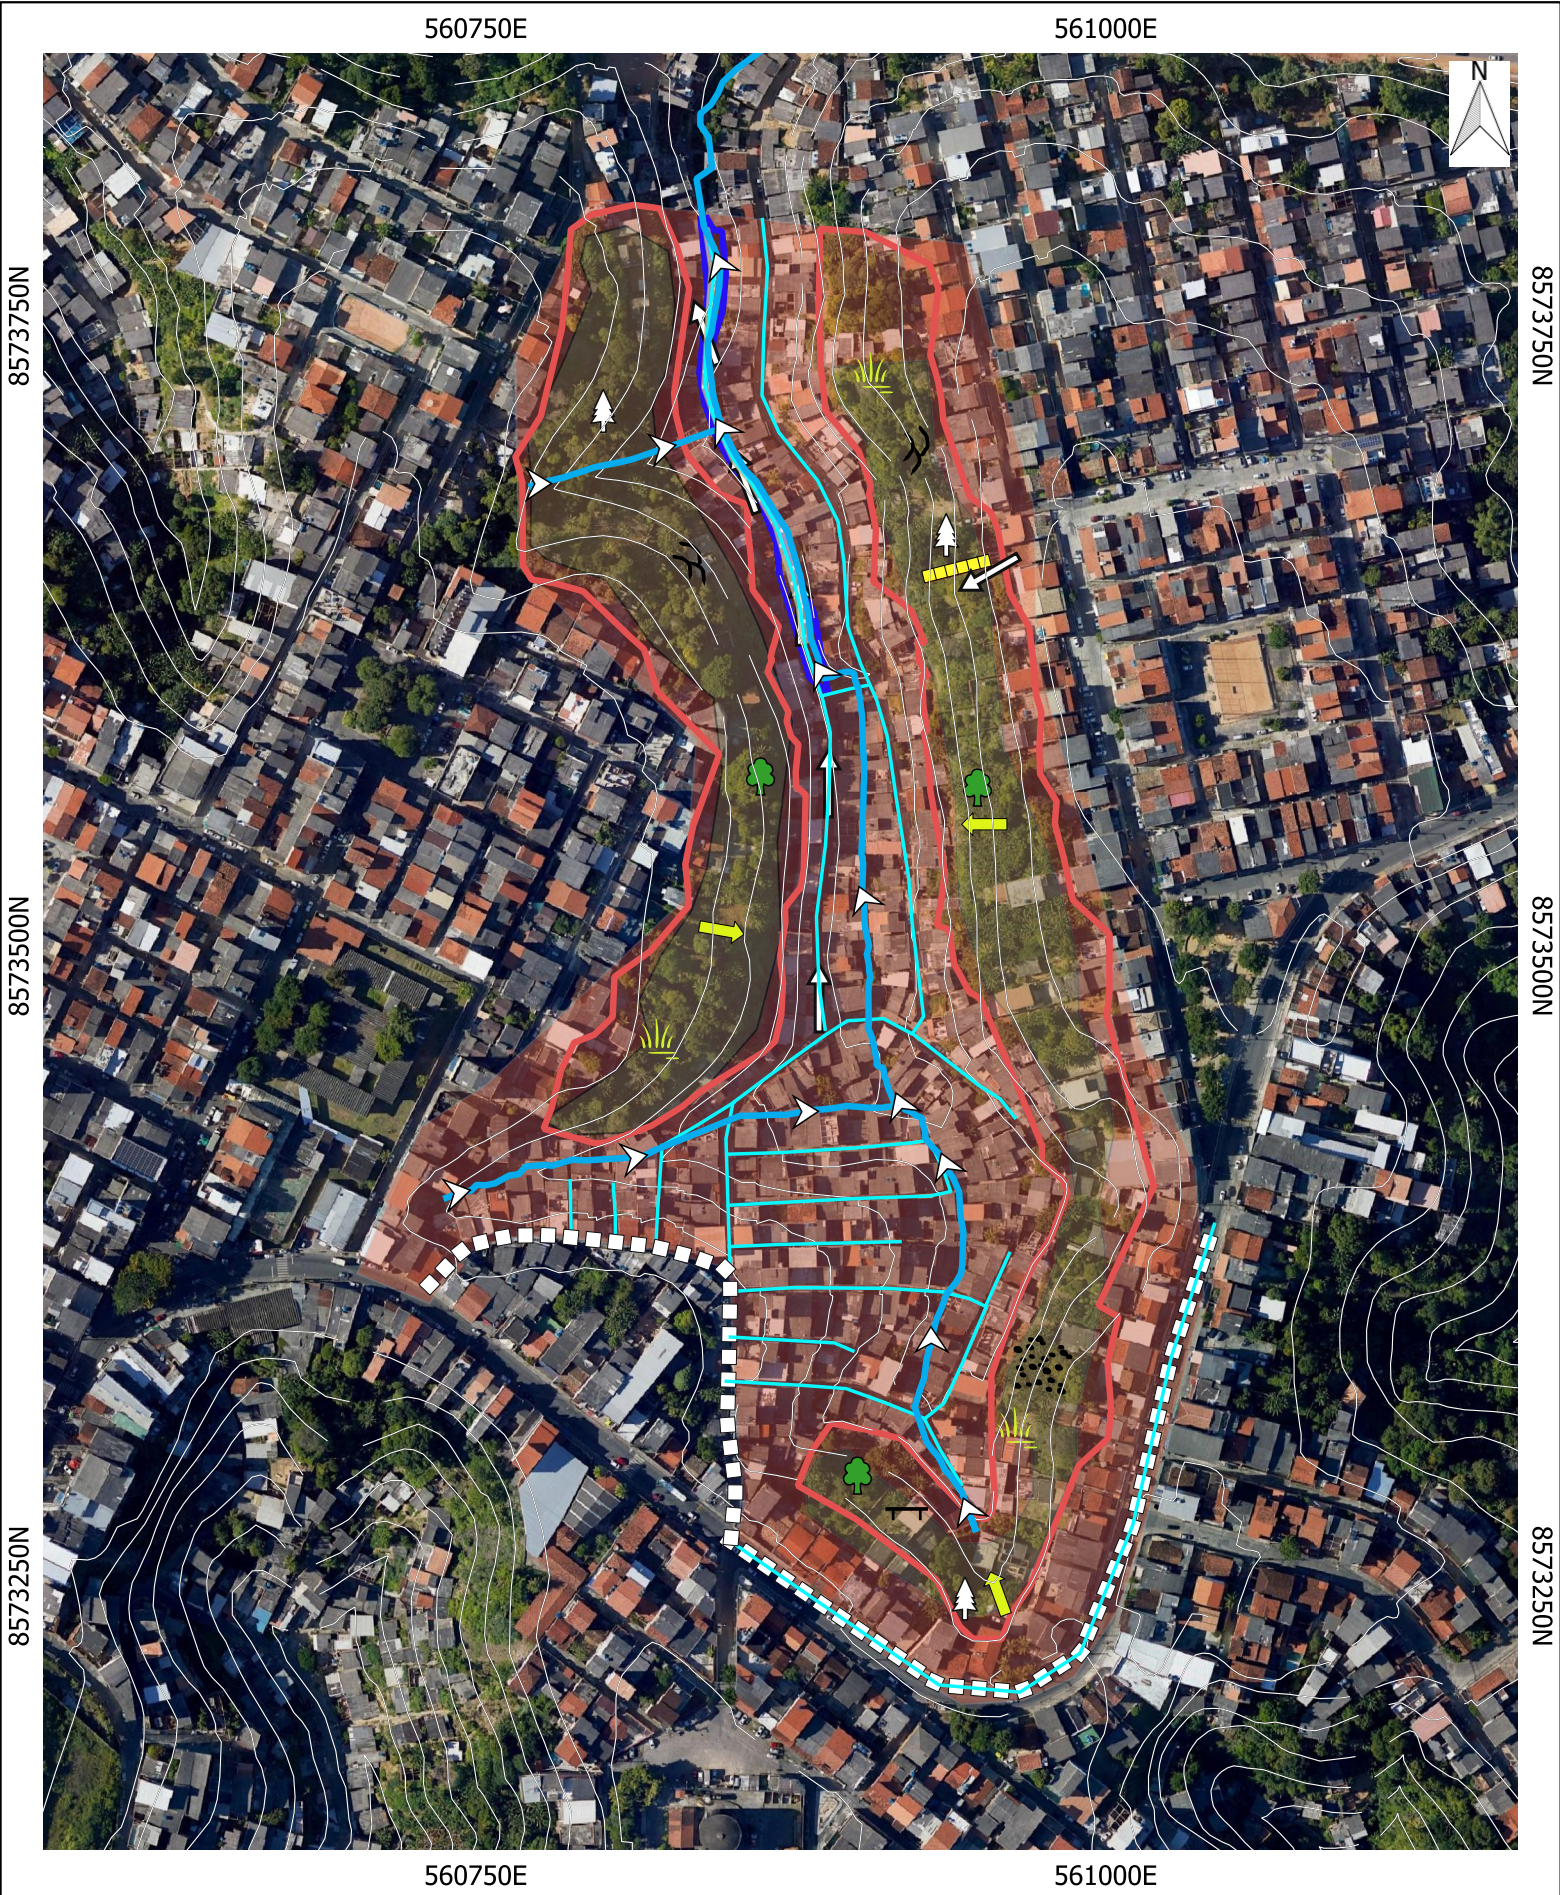
**3. DIAGNÓSTICO**  
Dos pontos críticos identificados, um ponto apresenta fator predisponente para alagamento e os demais para deslizamento, tendo como principal agravante a vulnerabilidade ao acúmulo de lixo/entulho nas redes de esgoto/drenagem e a inexistência da mesma em algumas das vias, contando também com a passagem de um canal aberto no centro da poligonal, além instabilidade decorrente da ocupação indevida, gerando talude de corte e promovendo o desconfinamento da encosta. O substrato remobilizado associado a acúmulo de lixo/entulho nos canais, a supressão da vegetação natural que protege a drenagem e construções irregulares sobre o canal, contribuem com o aumento do risco de alagamento.

**4. GRAU DE RISCO**  
Alto
