# MAPA DE RISCO - ELIZIARIO DA CRUZ

DEFESA CIVIL DE SALVADOR

SETOR DE MONITORAMENTO DE  
ÁREAS DE RISCO - SEMAR

# MAPA DIAGNÓSTICO - ELIZIARIO DA CRUZ

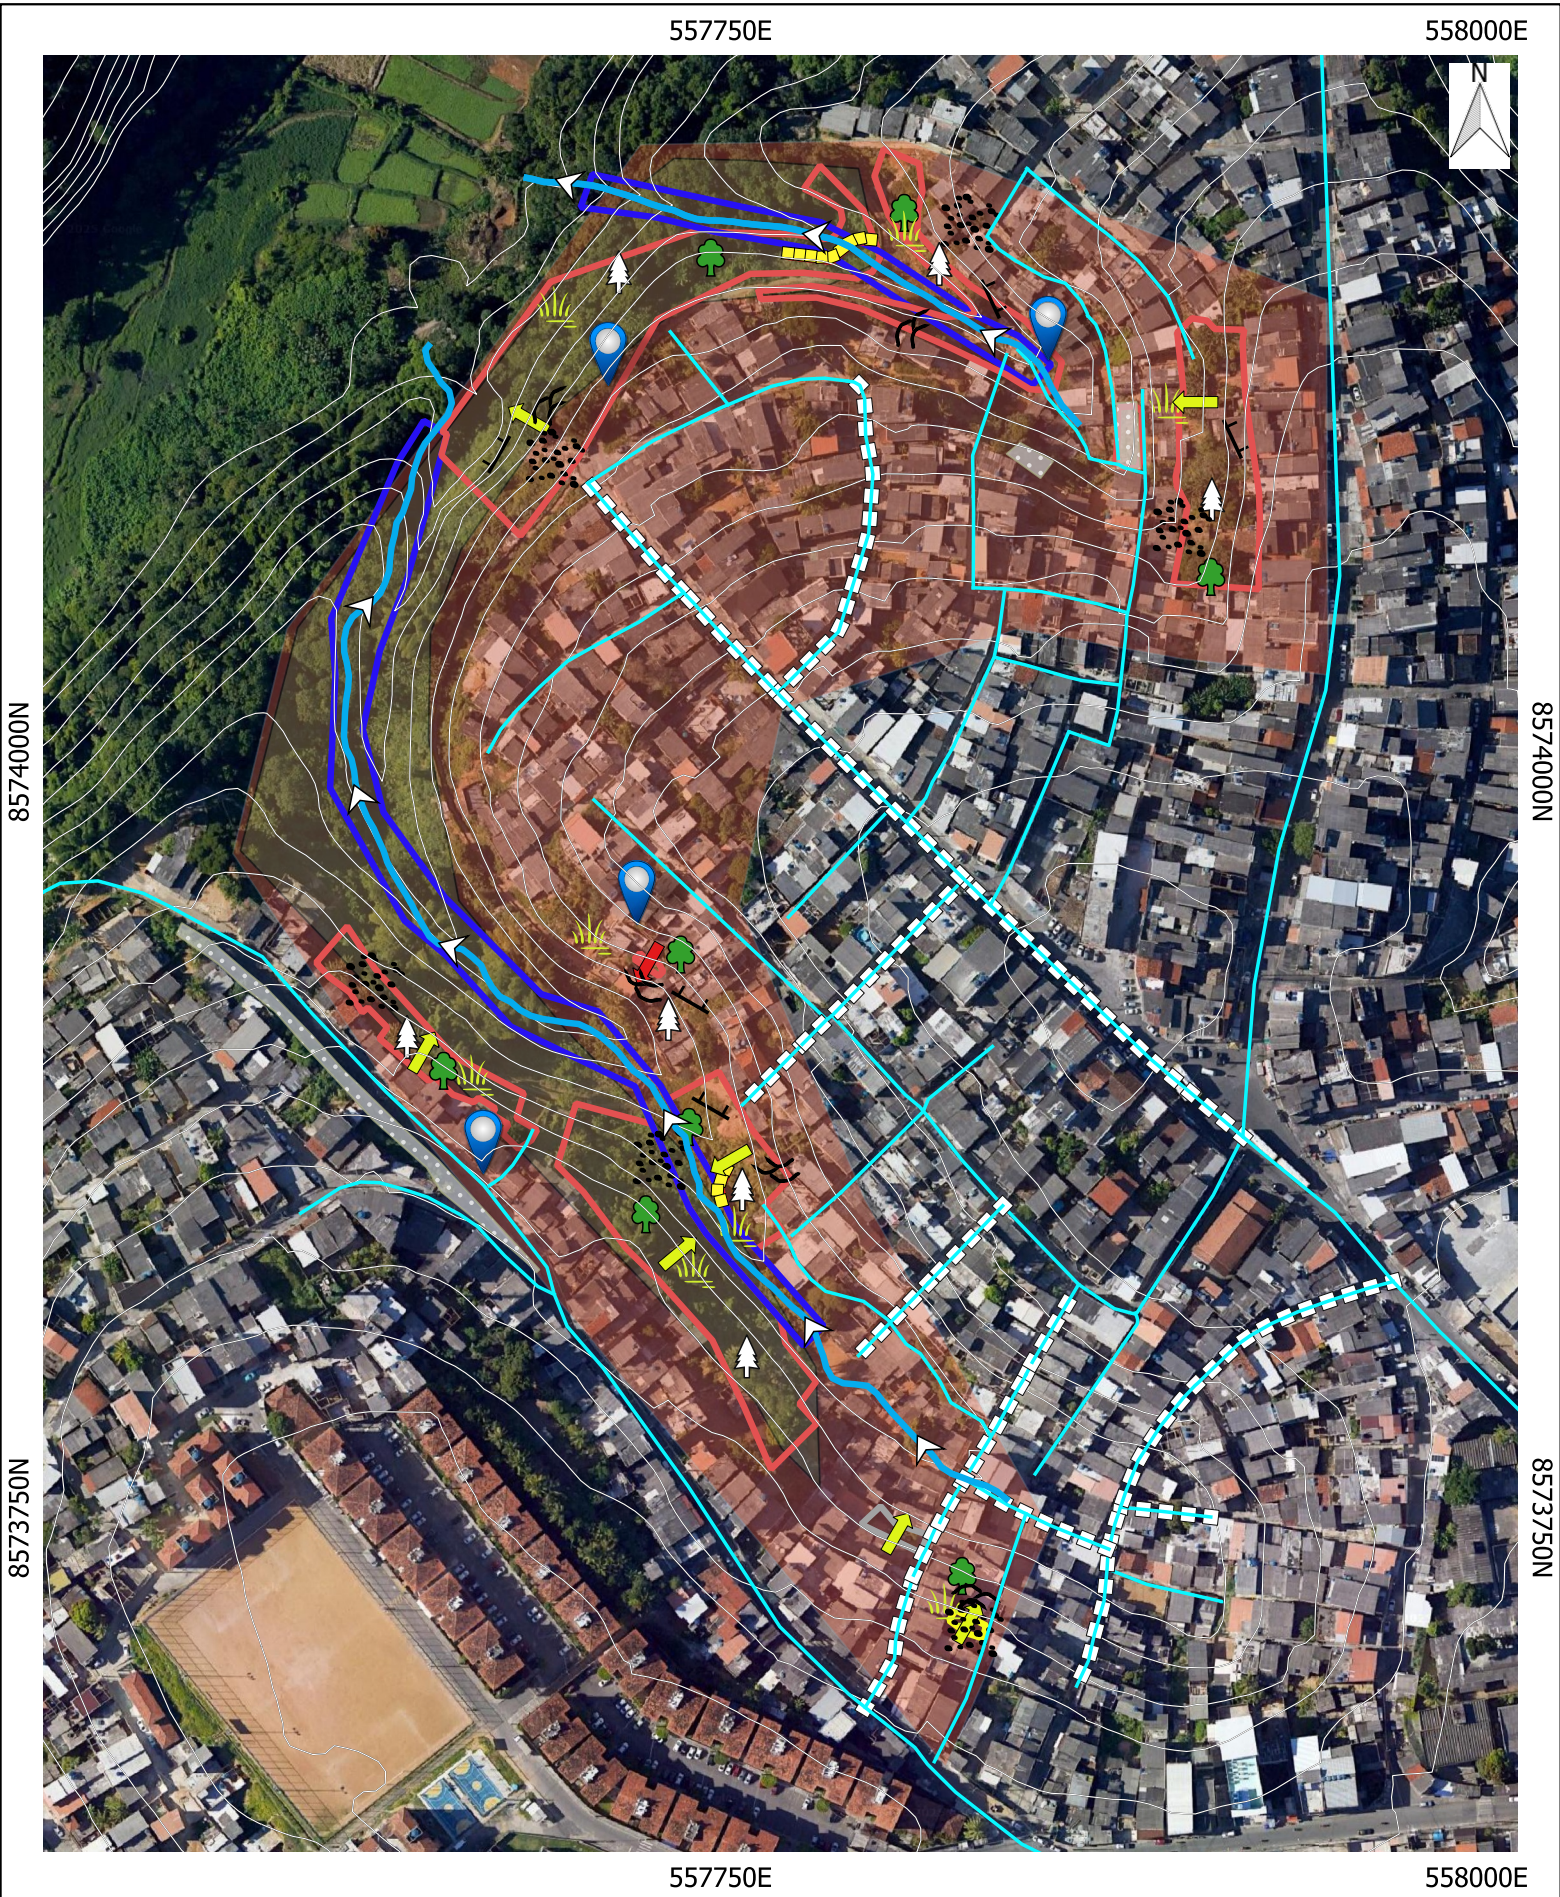
Esta poligonal encontra-se numa escarpa com encostas côncavo-convexas, sendo suas vertentes ocupadas de maneira desordenada e incorreta. Durante o monitoramento é possível identificar algumas feições de instabilidade, como: cortes verticalizados na base das encostas, ravinamento e cicatriz de deslizamento de terra, e feições antrópicas, como: descarte de lixo/entulho e lançamento de água servida/esgoto doméstico. Além da presença de vegetação ineficiente ao longo das encostas. Após a análise do que foi observado e com base nos critérios atinentes ao risco geológico, a área está classificada como de alta suscetibilidade e vulnerabilidade a deslizamentos. Recomendando-se o monitoramento dos catorze pontos críticos para deslizamentos de encostas na região.

Alto
