# MAPA DE RISCO - ESTRADA DA MURIÇOCA

## ESTRADA DA MURIÇOCA VALE DOS LAGOS

DEFESA CIVIL DE SALVADOR

SETOR DE MONITORAMENTO DE  
ÁREAS DE RISCO - SEMAR

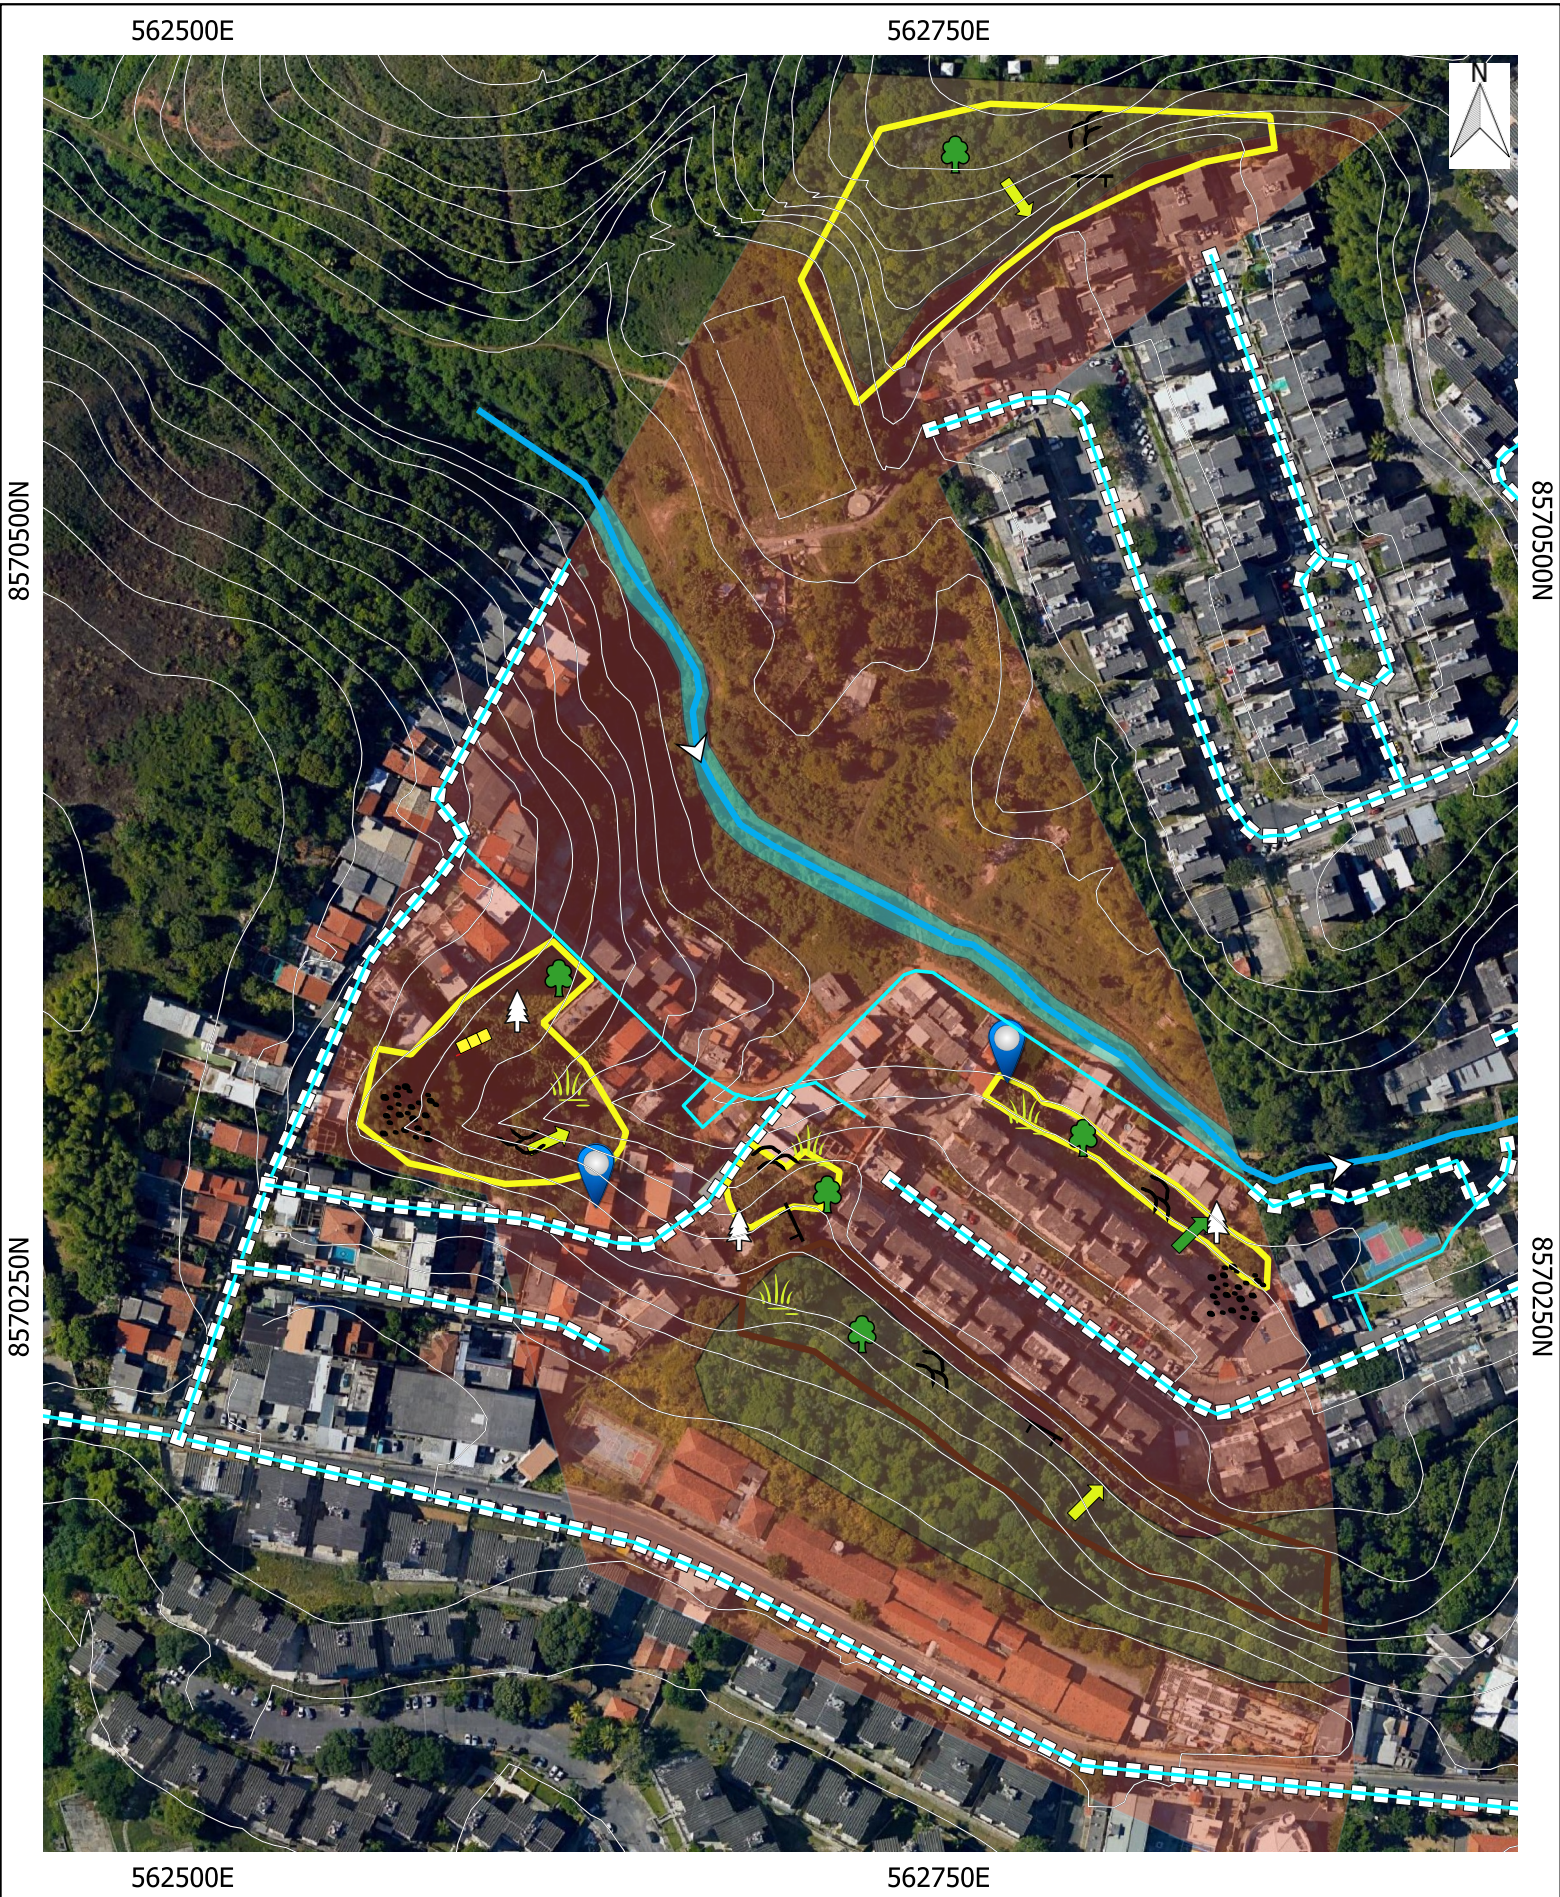
# MAPA DIAGNÓSTICO - ESTRADA DA MURIÇOCA

**2.2 Geologia e Geotecnia:** Do ponto de vista geotécnico, de acordo com o PDE/2004, a área se encontra inserida nos Domínios Geológico-Geotécnicos II e IV (Depósitos de Cobertura Sedimentar Continental Terciária e Embasamento Cristalino Pré-Cambriano), predominando sobre essas unidades o solo remobilizado com intensa ação antrópica na área. Além disso, a poligonal refere-se a um trecho de uma encosta côncava, sendo suas vertentes ocupadas de maneira desordenada e inadequada.

**2.3 Drenagem:** Ocorre a presença de curso fluvial atravessando a poligonal em sentido noroeste para sudeste da poligonal. Quanto à infraestrutura, tanto a rede de esgotamento sanitário quanto a de drenagem pluvial, abrange aproximadamente 100% da área.

Os cinco pontos críticos identificados, apresentam fatores predisponentes para deslizamento, produzindo encostas muito vulneráveis, principalmente em função da falta de vegetação estabilizadora, deixando o manto de alteração exposto aos agentes erosivos, produzindo cicatrizes de deslizamentos de terra. Como fatores agravantes desse processo, destaca-se a presença de cortes verticalizados, produzindo taludes com elevadas inclinações (superiores a 60°), assim como, lançamento de águas servidas/esgoto e descarte de lixo e entulho, além da presença de vegetação ineficiente. Com base no monitoramento e nos critérios atinentes ao risco geológico, a poligonal está classificada como de média suscetibilidade e vulnerabilidade ao deslizamento de terra.

Médio
