# MAPA DE RISCO - FONTE DA BICA

DEFESA CIVIL DE SALVADOR

SETOR DE MONITORAMENTO DE  
ÁREAS DE RISCO - SEMAR

## Relatório Diagnóstico

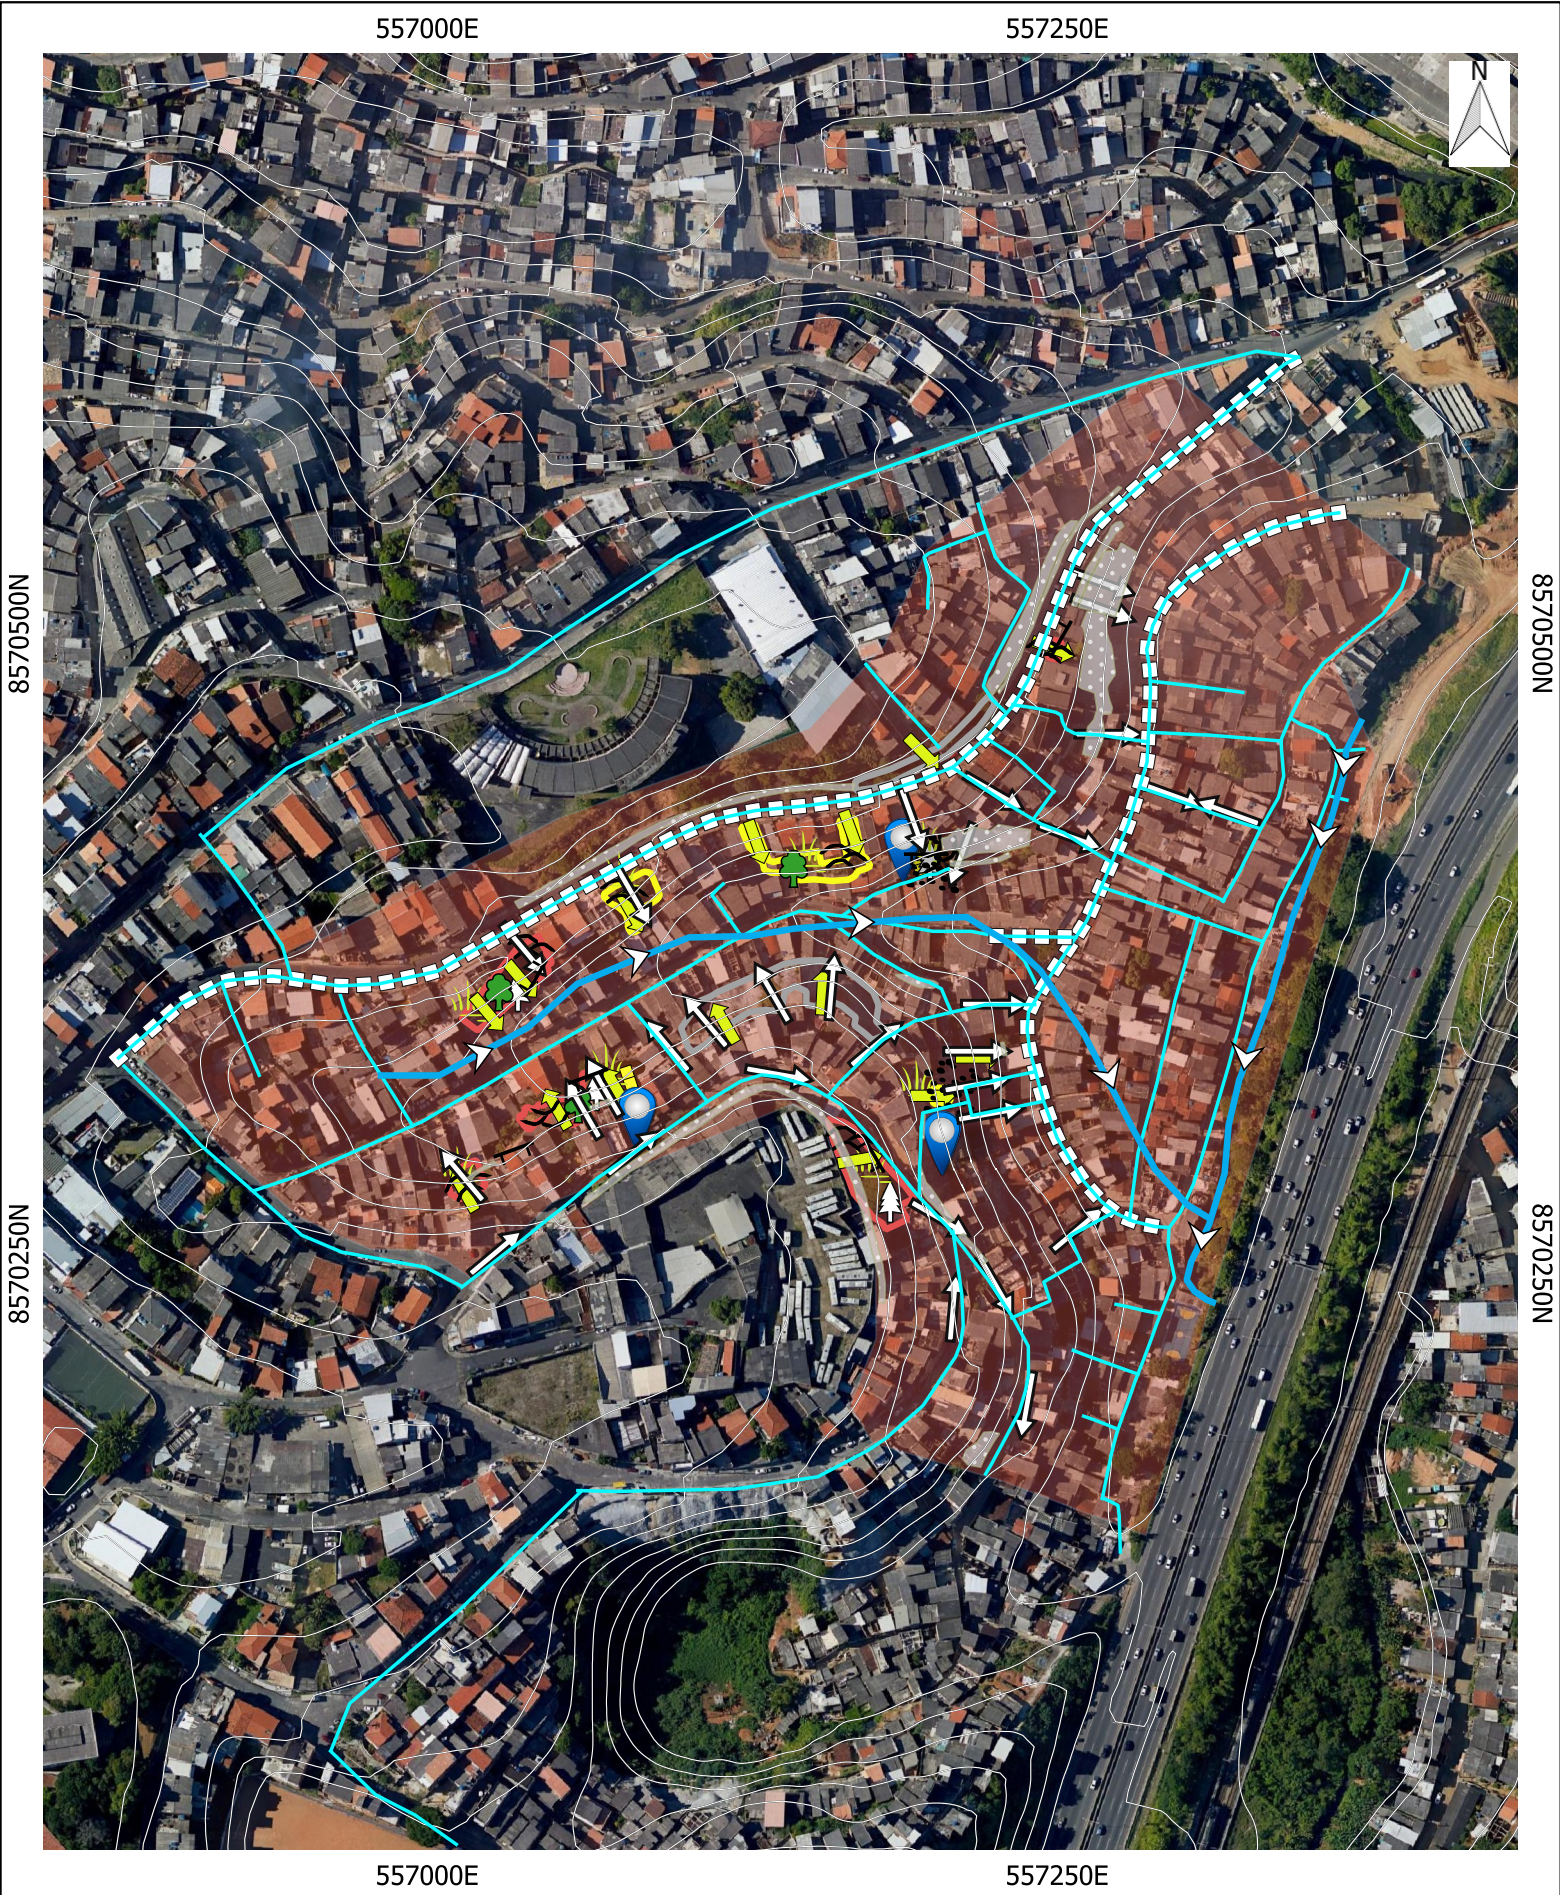
# MAPA DIAGNÓSTICO - FONTE DA BICA

**2.2 Geologia e Geotecnia**Do ponto de vista geológico/geotécnico, a área se encontra inserida nos Domínios Geológico-Geotécnicos IV, II e I (Embasamento Cristalino Pré-Cambriano, depósitos de Cobertura Sedimentar Continental Terciária – Formação Barreiras e depósitos sedimentares inconsolidados quaternários). As ações morfodinâmicas presentes neste arcabouço estrutural revelam que o perfil litológico da área é composto de manto de alteração, sedimentos da Formação Barreiras e sedimentos inconsolidados quaternários, recobertos por solo remobilizado em toda a extensão da área. Das encostas analisadas cabe destacar as situadas nas porções nordeste, central e centro-oeste, todas com histórico de deslizamento, onde foram identificados doze vazios urbanos com inúmeras feições de instabilidade e erosivas.

**2.3 Drenagem**A macrodrenagem está caracterizada pela presença do rio Camarajipe, que cruza a poligonal com fluxo direcional de NE para SW, determinando o regime de escoamento da área. Suas margens encontram-se em franco processo de erosão, em virtude da ocupação indevida por edificações e retirada da mata ciliar. Em todo este percurso, suas águas recebem ainda, a contribuição da microdrenagem, que cobre 35% da área, enquanto que o sistema de esgotamento sanitário tem cobertura plena.

O monitoramento realizado na Poligonal Fonte da Bica, mostrou que nos últimos anos essa região teve uma melhora no cenário de risco, tanto para deslizamento de terra, quanto para alagamento. Foram observados intervenções: obras de contenção e de proteção de encostas, requalificação das redes de drenagem e obra de canalização para o rio Camarajipe. Com isso, alguns pontos de deslizamento de terra tiveram seus riscos mitigados e os pontos de alagamentos foram eliminados, pois estas regiões não sofrem mais com este transtorno. Assim, o cenário confere a área, um grau de suscetibilidade e de vulnerabilidade a deslizamentos alto.

Alto
