# MAPA DE RISCO - GAMBOA DE BAIXO - UNHÃO

DEFESA CIVIL DE SALVADOR

SETOR DE MONITORAMENTO DE  
ÁREAS DE RISCO - SEMAR

# MAPA DIAGNÓSTICO - GAMBOA DE BAIXO - UNHÃO

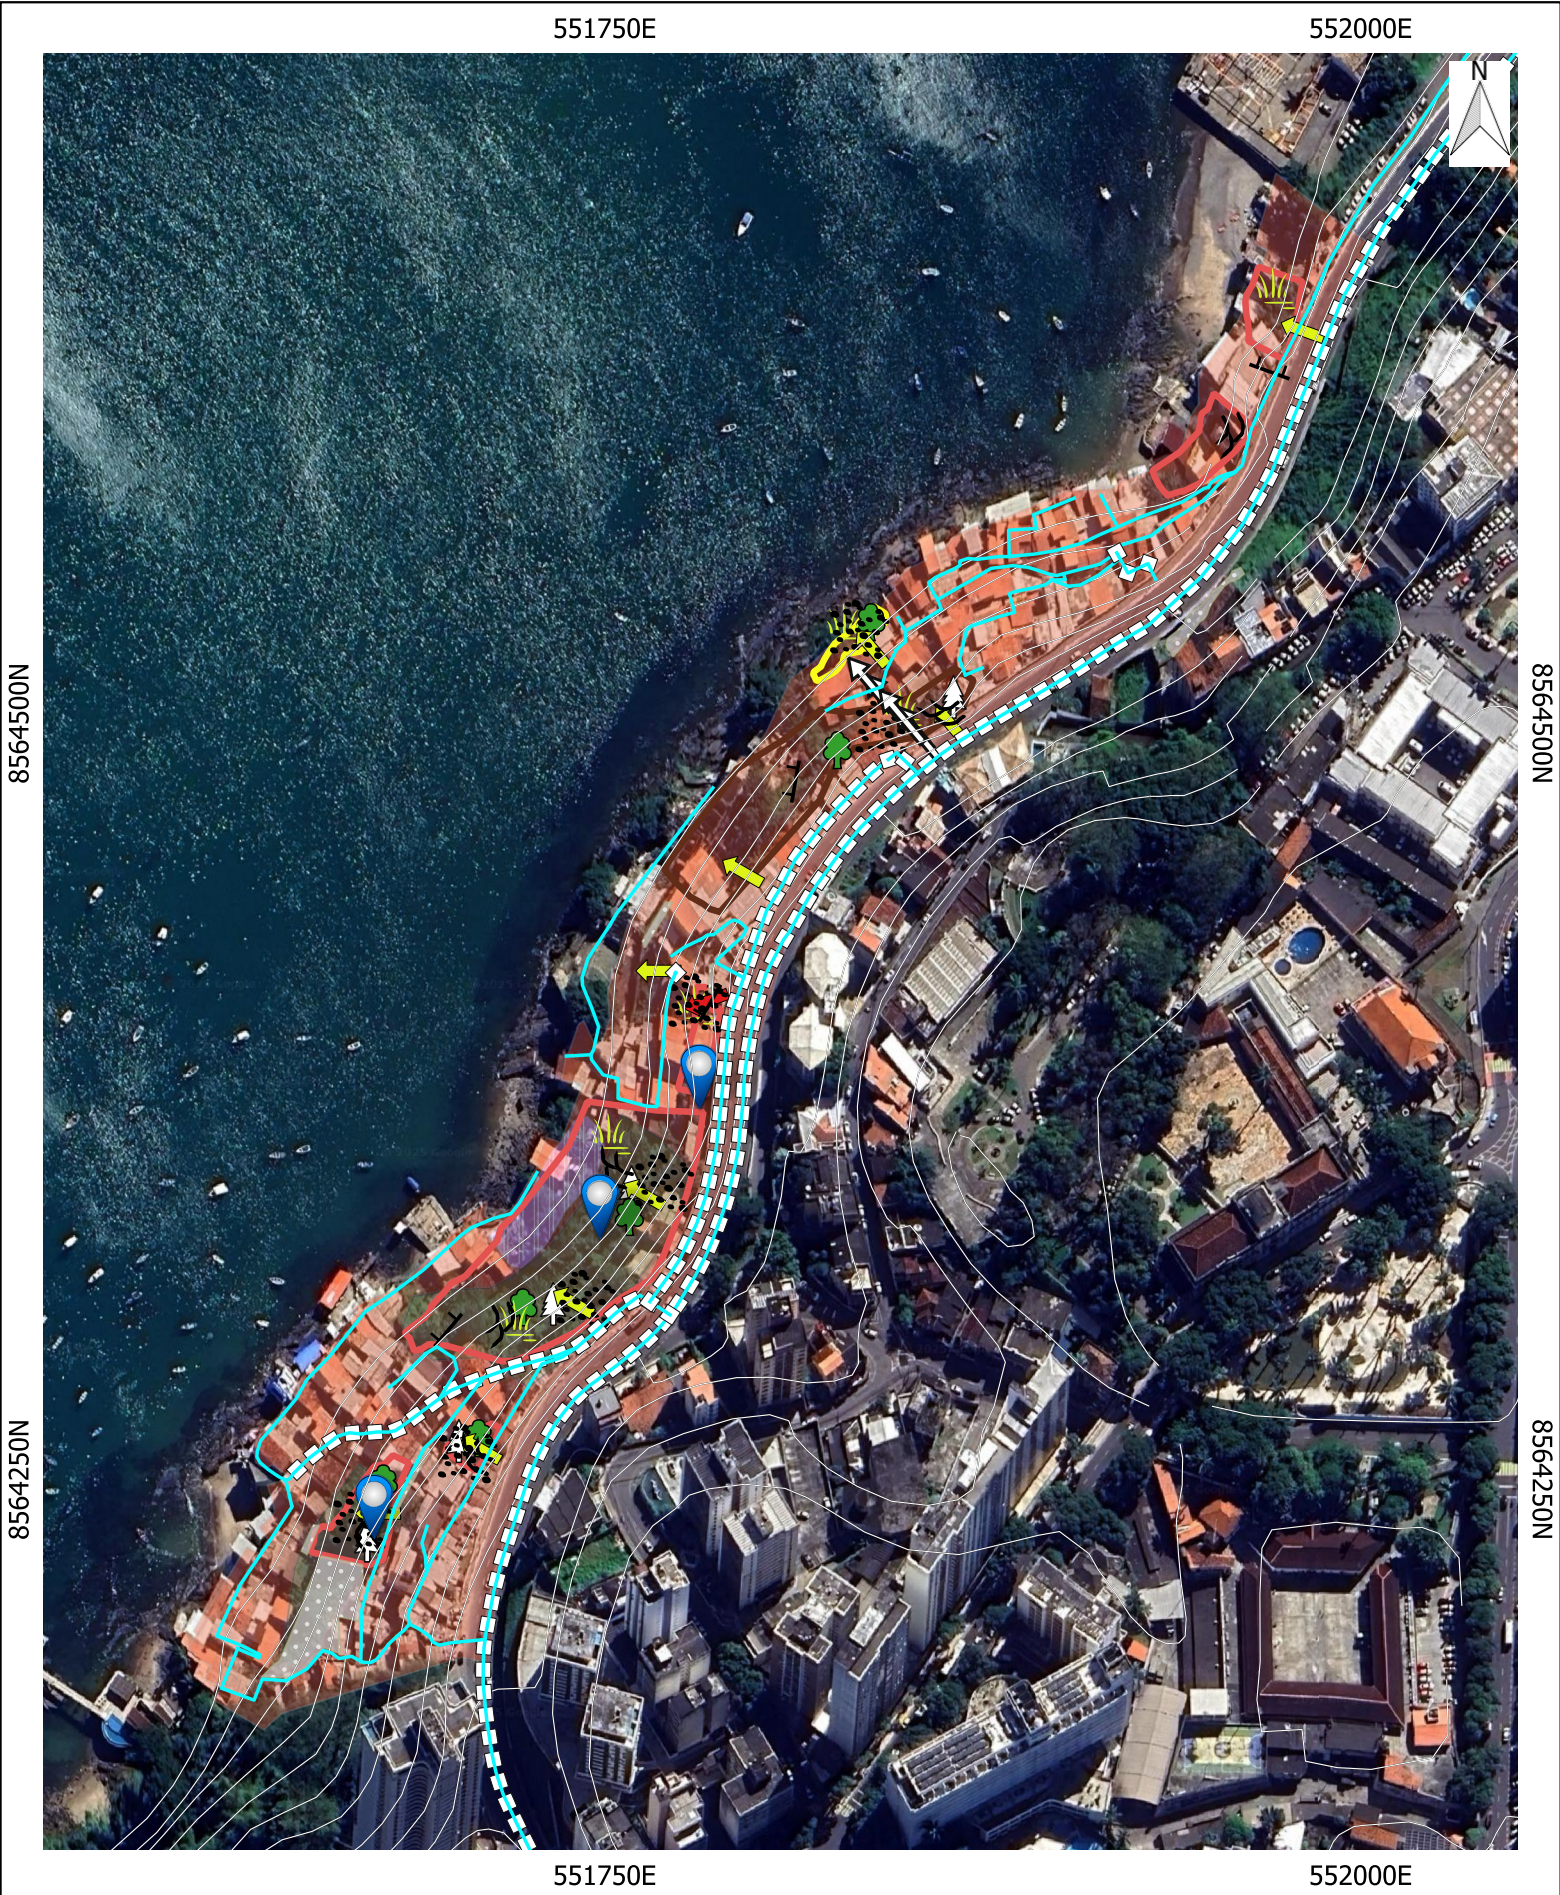
Dos pontos críticos identificados, todos apresentam fatores predisponentes para deslizamento, tendo como principal agravante a vulnerabilidade ao acúmulo de lixo/entulho nas encostas, vegetação inadequada, cicatrizes de deslizamento recentes e minadouros de água percolando sobre as rochas da escarpa da Falha de Salvador. Foram realizadas obras de intervenção com solução mista de cortina atirantada, solo grampeado e sistema de ancoragem na rua Hamilton Sapucaia e obras de requalificação das escadarias. Diante dos fatores associados as características geológicas-geotécnicas da área, a mesma é de alta susceptibilidade a movimentos gravitacionais.

Alto
