# MAPA DE RISCO - GERALDO BRASIL

**GERALDO BRASIL**  
FAZENDA GRANDE I

DEFESA CIVIL DE SALVADOR

MAPA DIAGNÓSTICO - GERALDO BRASIL

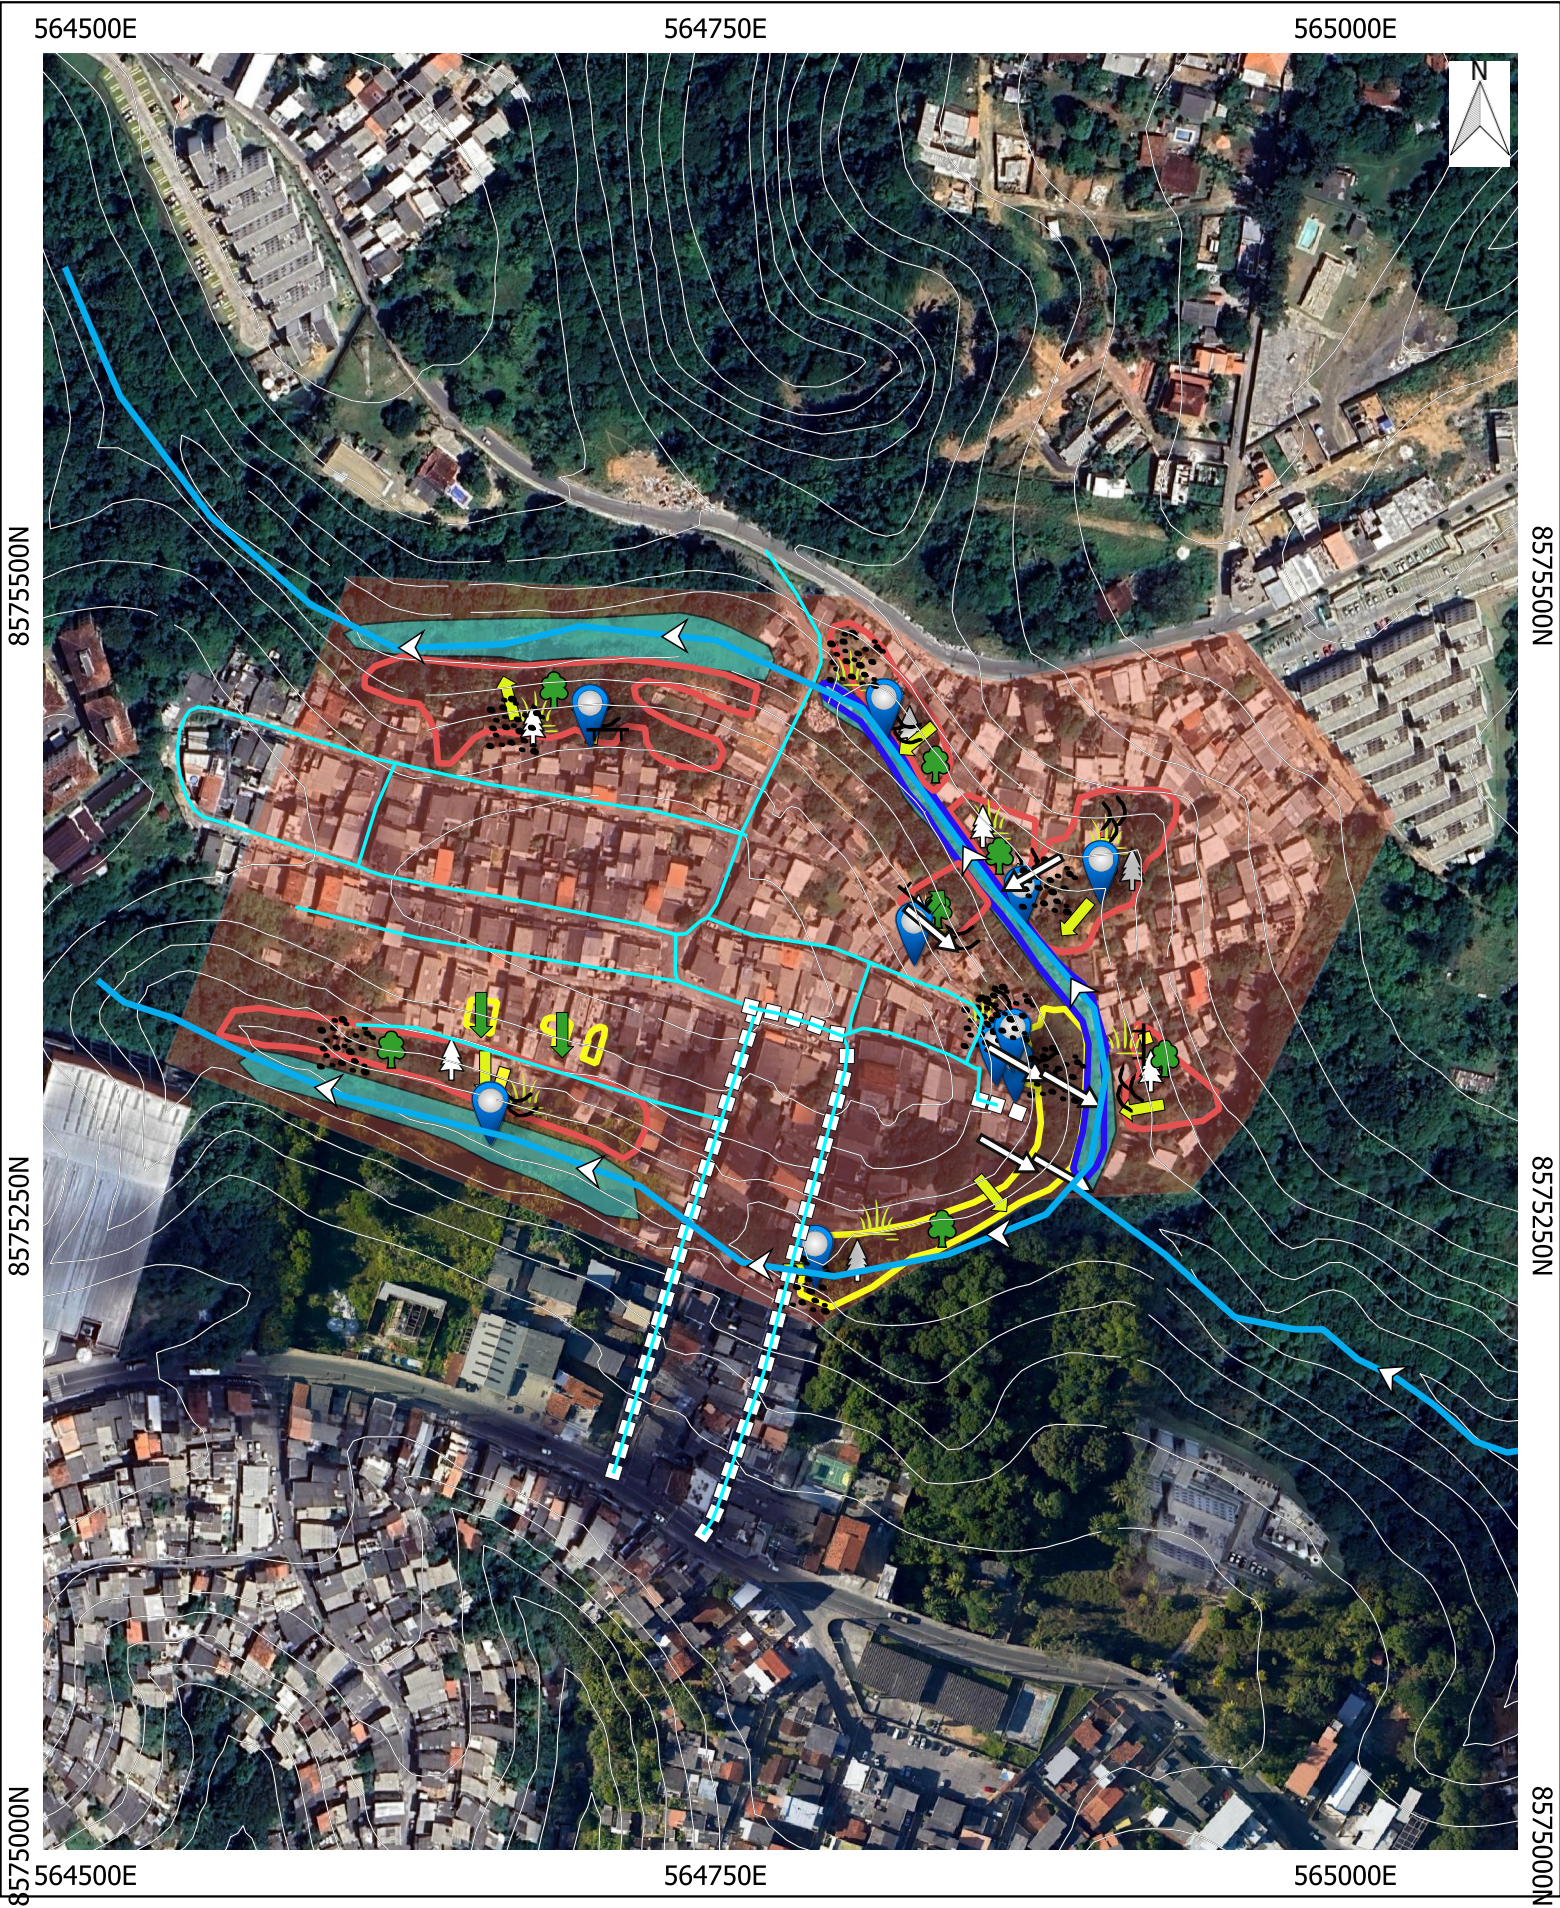
Durante o monitoramento foi possível identificar algumas feições de instabilidade, como: cortes verticalizados na base das encostas, trincas no asfalto, ravinamento e cicatriz de deslizamento de terra, e feições antrópicas, como: descarte de lixo/entulho, cortes verticalizados e lançamento de água servida/esgoto doméstico. Além da presença de vegetação ineficiente ao longo das encostas. Recomenda-se melhorias em relação às infraestruturas, como: escadarias, pavimentação e drenagem; ampliação da rede de saneamento, obras de contenção de encostas e obras de proteção (geomanta). Após a análise do que foi observado e com base nos critérios atinentes ao risco geológico, a área está classificada como de alta suscetibilidade e vulnerabilidade a deslizamentos e média suscetibilidade a alagamento.

Médio
