# MAPA DE RISCO - GRECIA

## GRECIA

DEFESA CIVIL DE SALVADOR

Relatório Diagnóstico

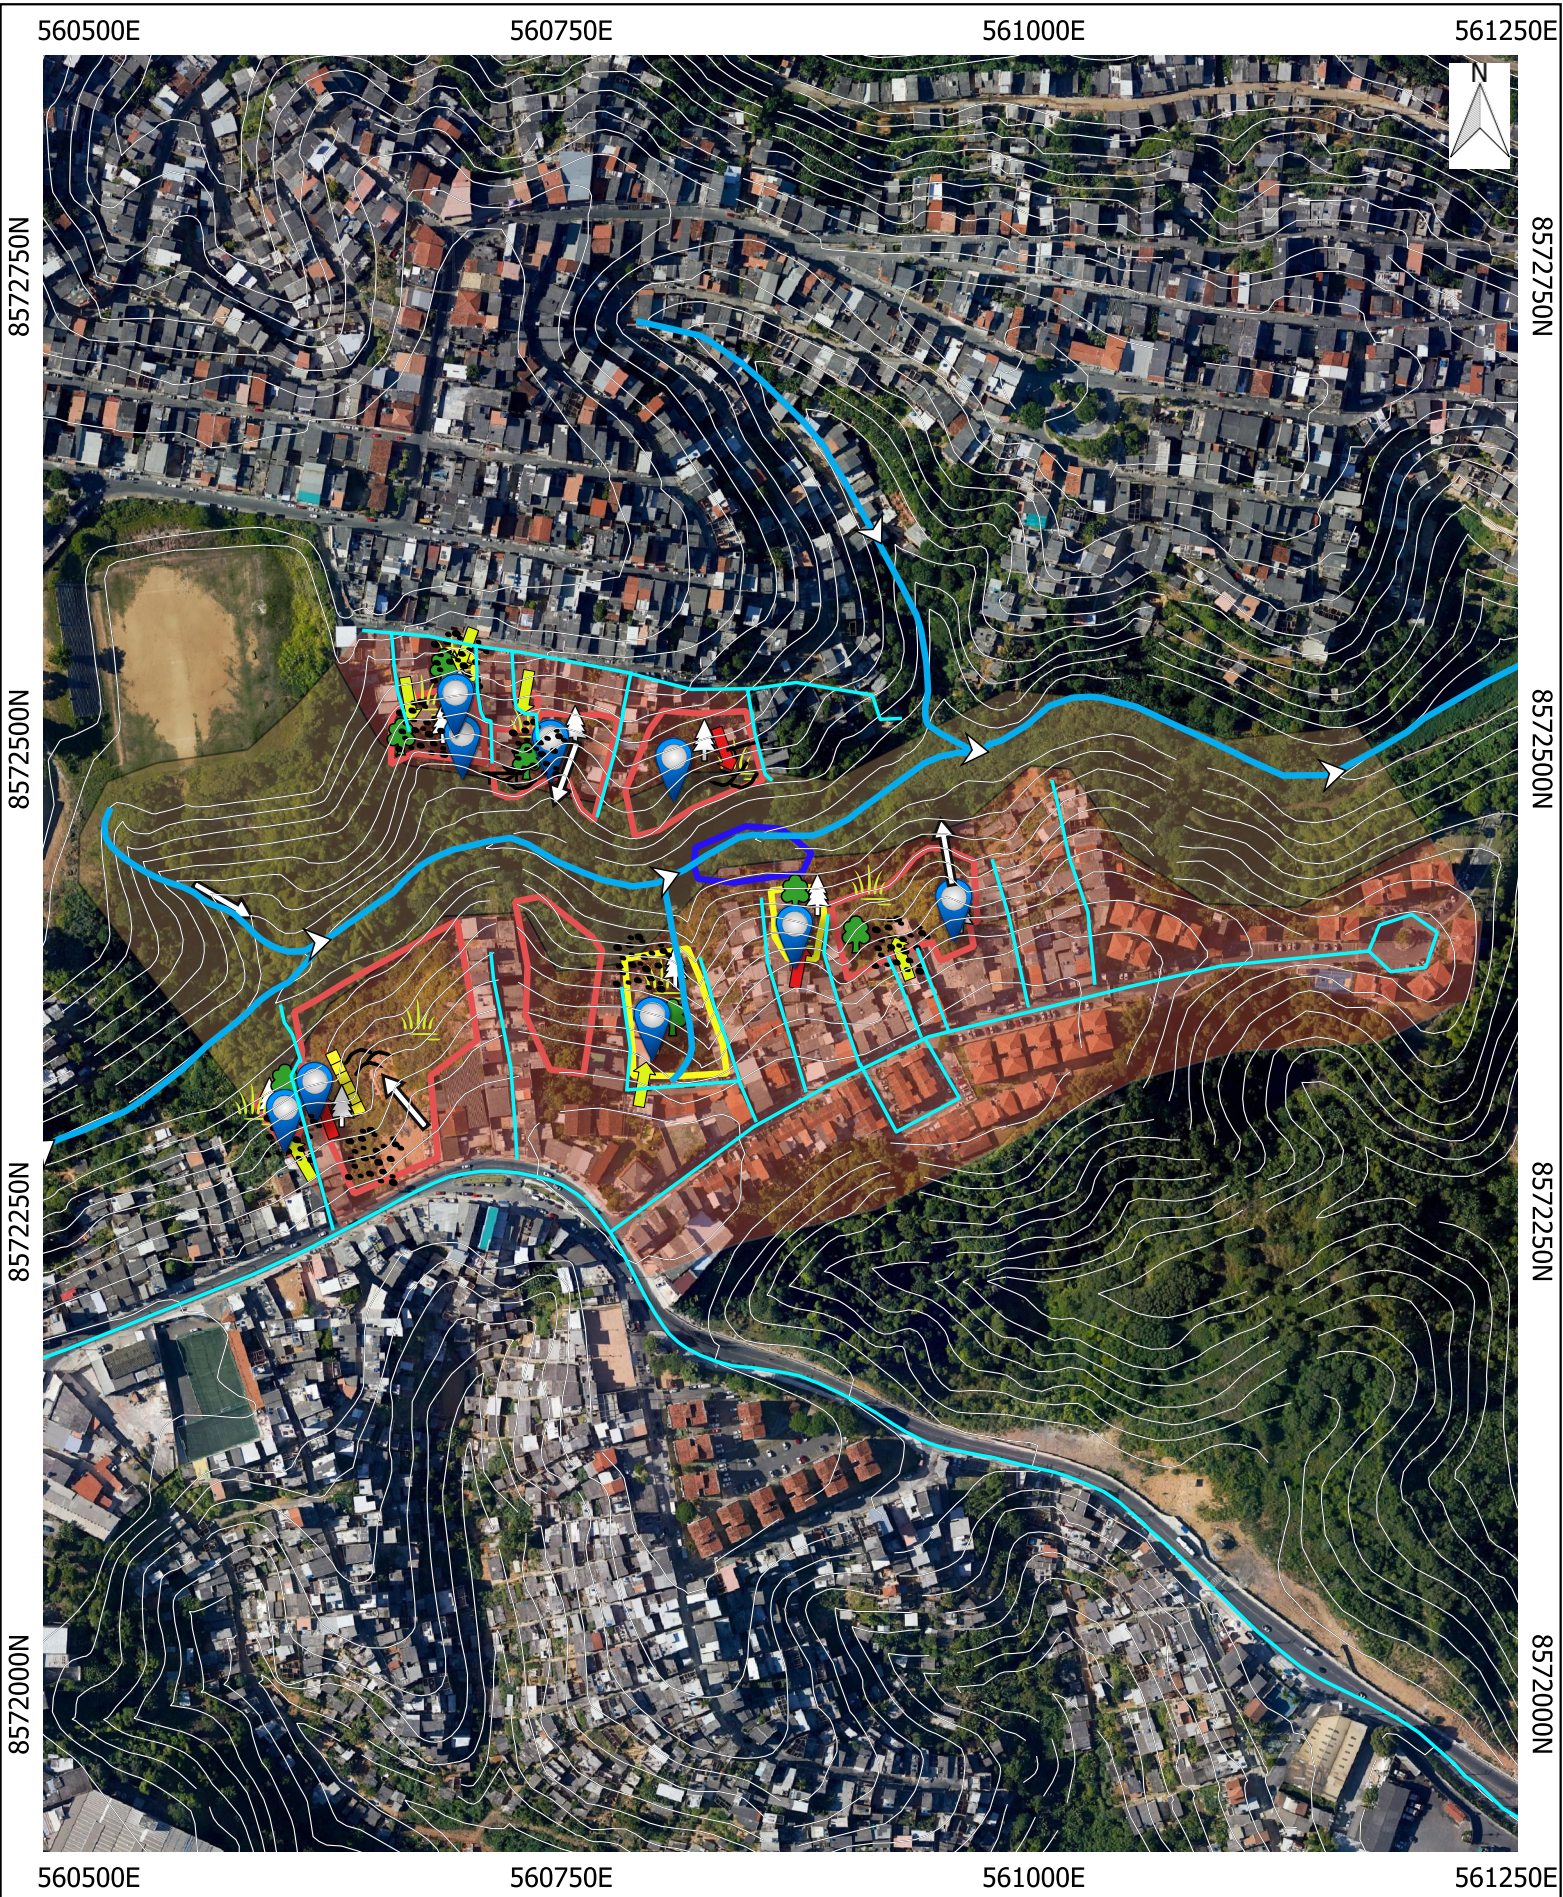
MAPA DIAGNÓSTICO - GRECIA

2.1 Caracterização e Situação: A área possui 16,29 ha e 1,87 km de perímetro, localiza-se na porção norte da cidade, no bairro Sete de Abril. A região engloba encostas côncavas-convexas com topos aplainados e abaulados, sendo sua dinâmica controlada por ação antrópica. A altura máxima pode chegar aos 55 metros com inclinação entre 45 a 90° graus. A ocupação estimada da poligonal é de 50%, composto por imóveis de até 3 pavimentos.

2.2 Geologia e Geotecnia: A área está inserida no contexto geológico dos Depósitos de Cobertura Sedimentar Continental da Formação Barreiras, predominante nas áreas de declive, e do Embasamento Cristalino no fundo do vale. O solo remobilizado, associado ao lixo/entulho, predomina sobre as unidades onde há maior risco, e o solo residual na região de vegetação mais densa. As unidades inseridas nesses Domínios apresentam estabilidade moderada, a depender do grau de ocupação.

2.3 Drenagem: A drenagem natural é representada por fluxo de sentido oeste-leste. Apresenta-se, predominantemente, a céu aberto, com apenas um trecho confinado a oeste, recebendo contribuição de água servida e esgoto das residências construídas nas encostas de seu entorno. Segundo a infraestrutura, a rede de esgotamento abrange aproximadamente 100% da área, enquanto a drenagem pluvial ainda é inexistente.

A poligonal possui fatores predisponentes a deslizamentos de terra. Isso decorre dos substratos de baixa resistência dos sedimentos da Formação Barreiras associados a solos remobilizados, manto de alteração do embasamento e a alta declividade, sendo agravados pela ocupação residencial com presença de descarte de lixo/entulho e lançamento de águas servidas/esgoto doméstico e cortes verticalizados na encosta, que reduz a estabilidade da encosta acarretando no seu desconfinamento. A amplitude elevada associada ao escoamento concentrado de águas pluviais em direção ao vale, constitui outro agravante importante. Dos 9 pontos monitorados, 1 ficou agravado e o restante inalterado, sendo um já eliminado no monitoramento pretérito. Dessa forma, classifica-se a área como de grau alto de suscetibilidade e vulnerabilidade ao deslizamento.

Alto
