# MAPA DE RISCO - HAROLDO CAINO

SETOR DE MONITORAMENTO DE  
ÁREAS DE RISCO - SEMAR

# MAPA DE MONITORAMENTO - HAROLDO CAINO

# MAPA DIAGNÓSTICO - HAROLDO CAINO

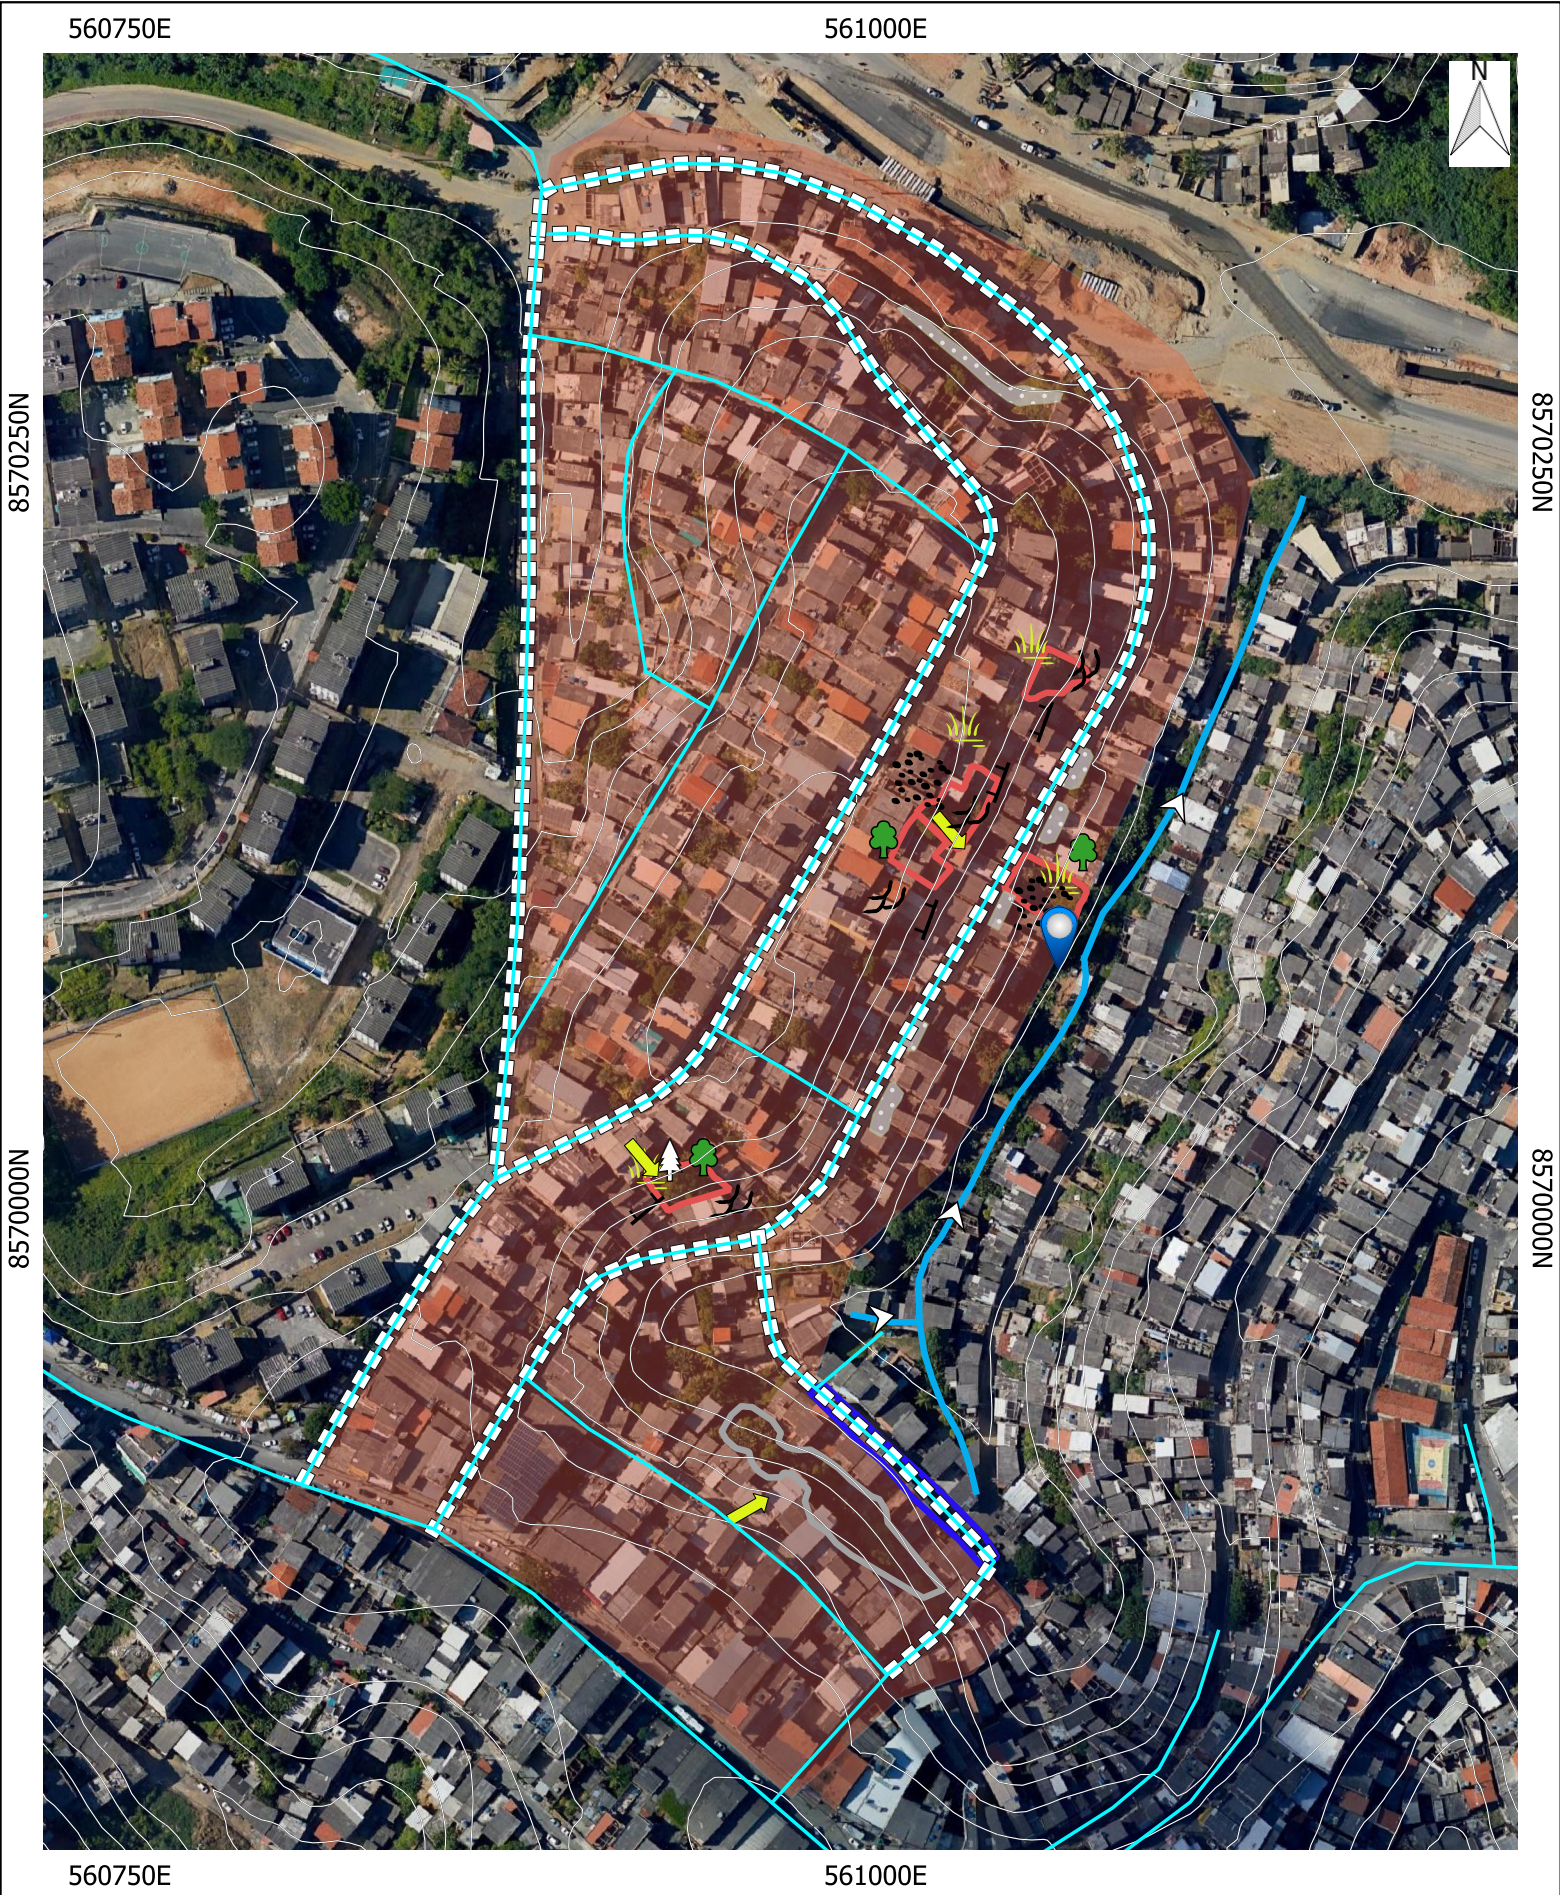
2.1 Caracterização e Situação: A área com 9,48 ha e 1,47 Km de perímetro, localiza-se na porção central da cidade, no bairro de Sussuarana. O cenário remonta a encostas côncavo-convexa a retilizadas, com altura máxima em torno de 25 metros e declividades que variam entre 30 a 60 graus; além de taludes de cortes associados a vazios urbanos pontuais. A ocupação é estimada em 95%, consistindo-se em habitações de até 4 pavimentos de baixa renda.

2.2 Geologia e Geotecnia A área está inserida nos Domínios Geológicos-Geotectônicos II (Depósito de Cobertura Sedimentar Continental Terciária - Formação Barreiras) e IV (Embasamento Cristalino), onde as encostas apresentam estabilidade variando entre baixa a alta, a depender do grau de ocupação. O contato do solo remobilizado com o manto de alteração do embasamento ou deste último com a Formação Barreiras, por proporcionar baixos valores de resistência ao cisalhamento, pode favorecer movimentos de massa. Sobre esses domínios, destaca-se o solo remobilizado associado a lixo e resíduos de construção.

2.3 Drenagem A área é desprovida de drenagem natural, porém, bordejada a sudeste por afluente do Rio Pituaçu. A rede de esgotamento sanitário abrange aproximadamente 100% da área em questão. Contudo, faz-se necessário um estudo com o objetivo de ampliar a rede de escoamento no trecho correspondente ao Travessa Moisés Mendes, uma vez que, em decorrência das chuvas e dos lançamentos de esgoto no canal, têm ocorrido problemas de alagamento.

Os pontos críticos estão localizados em vazios urbanos isolados, uma vez que a área se encontra predominantemente ocupada. O quadro geral é de alta suscetibilidade a movimentação gravitacional de massa, tendo como principal causa o desconfinamento das encostas por meio de taludes de corte, resultado de escavações para habitações inapropriadas. A supressão da vegetação natural e/ou substituição desta por capim colônio e bananeiras de forma espontânea, associada a lixo e entulho no topo da encosta e lançamentos indevidos de água servida, além de sobrecarga pontual, agravam a instabilidade do terreno. A poligonal se encontra parcialmente contemplada pelas obras previstas nos prognósticos de intervenção (PDE-166 e 206), incluindo a obra de proteção geomanta, realizada em 2022.

Alto
