# MAPA DE RISCO - HORTA

**HORTA**  
SARAMANDAIA

DEFESA CIVIL DE SALVADOR

Relatório Diagnóstico

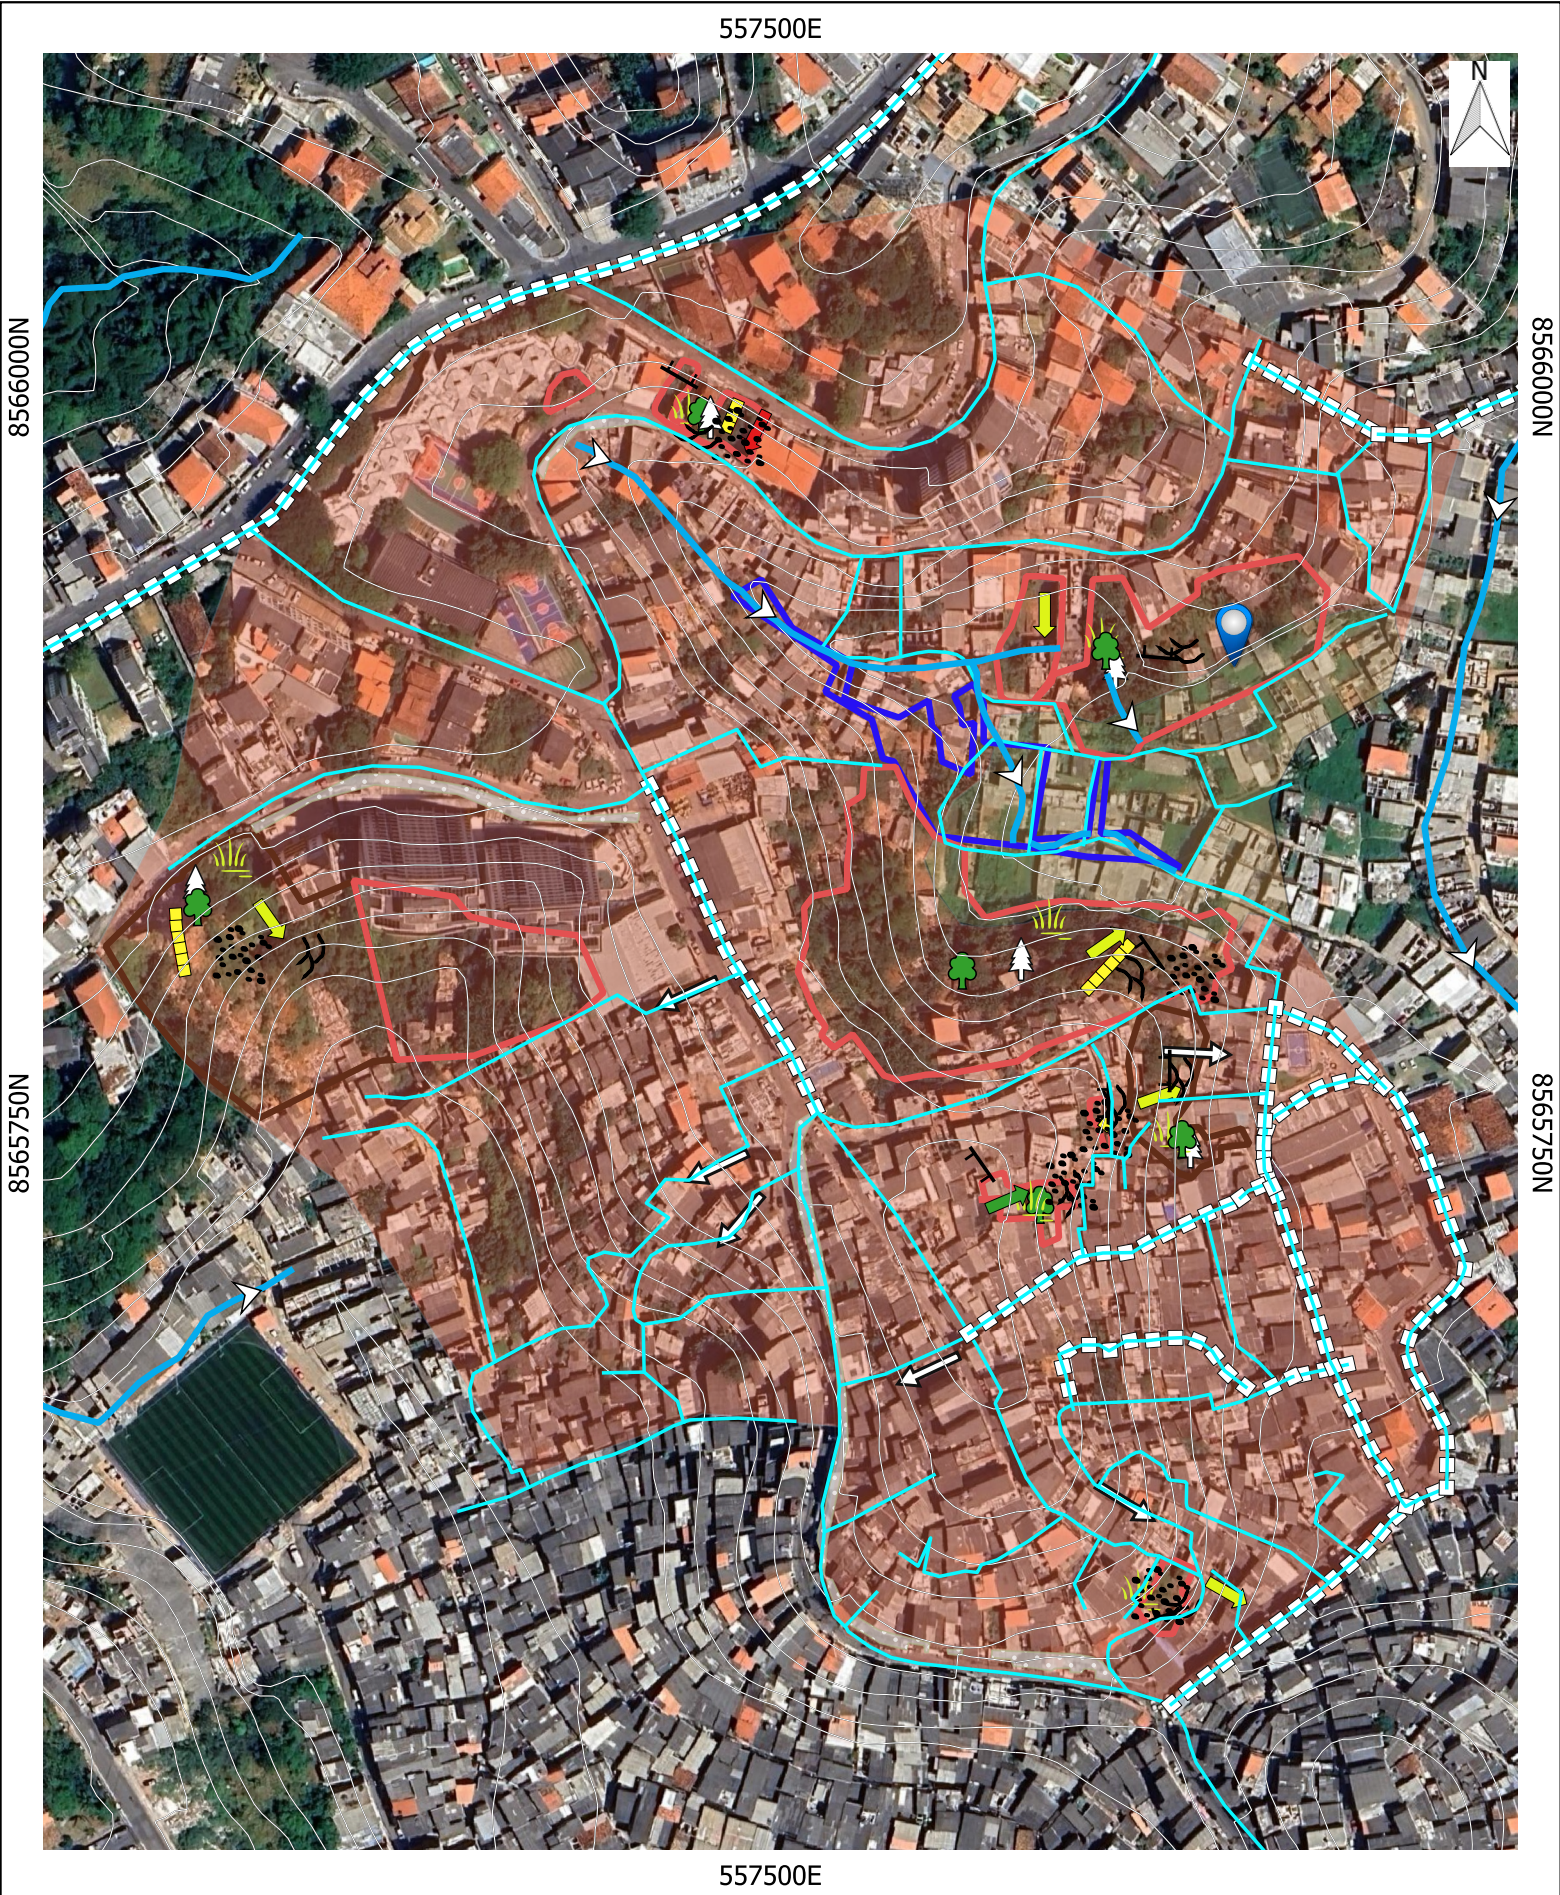
MAPA DIAGNÓSTICO - HORTA

Esta poligonal apresenta escarpas côncavo-convexas, sendo suas vertentes ocupadas de maneira desordenada e incorreta. Durante o monitoramento é possível identificar algumas feições de instabilidade, como: cortes verticalizados na base das encostas, ravinamento, cicatrizes de deslizamento de terra e feições antrópicas, como: lançamento de água servida/esgoto doméstico, descarte de lixo/entulho. O ponto onde houve um escorregamento grave está atualmente com obra de estabilização em andamento e com previsão de finalização de 6 meses a partir da data deste monitoramento. A área apresenta susceptibilidade alta para deslizamento e alagamento, possuindo duas encostas críticas com necessidade imediata de intervenção (rua Amargosa e rua da Horta).

Alto
