# MAPA DE RISCO - HUMBERTO BARRETO

DEFESA CIVIL DE SALVADOR

SETOR DE MONITORAMENTO DE  
ÁREAS DE RISCO - SEMAR

# MAPA DIAGNÓSTICO - HUMBERTO BARRETO

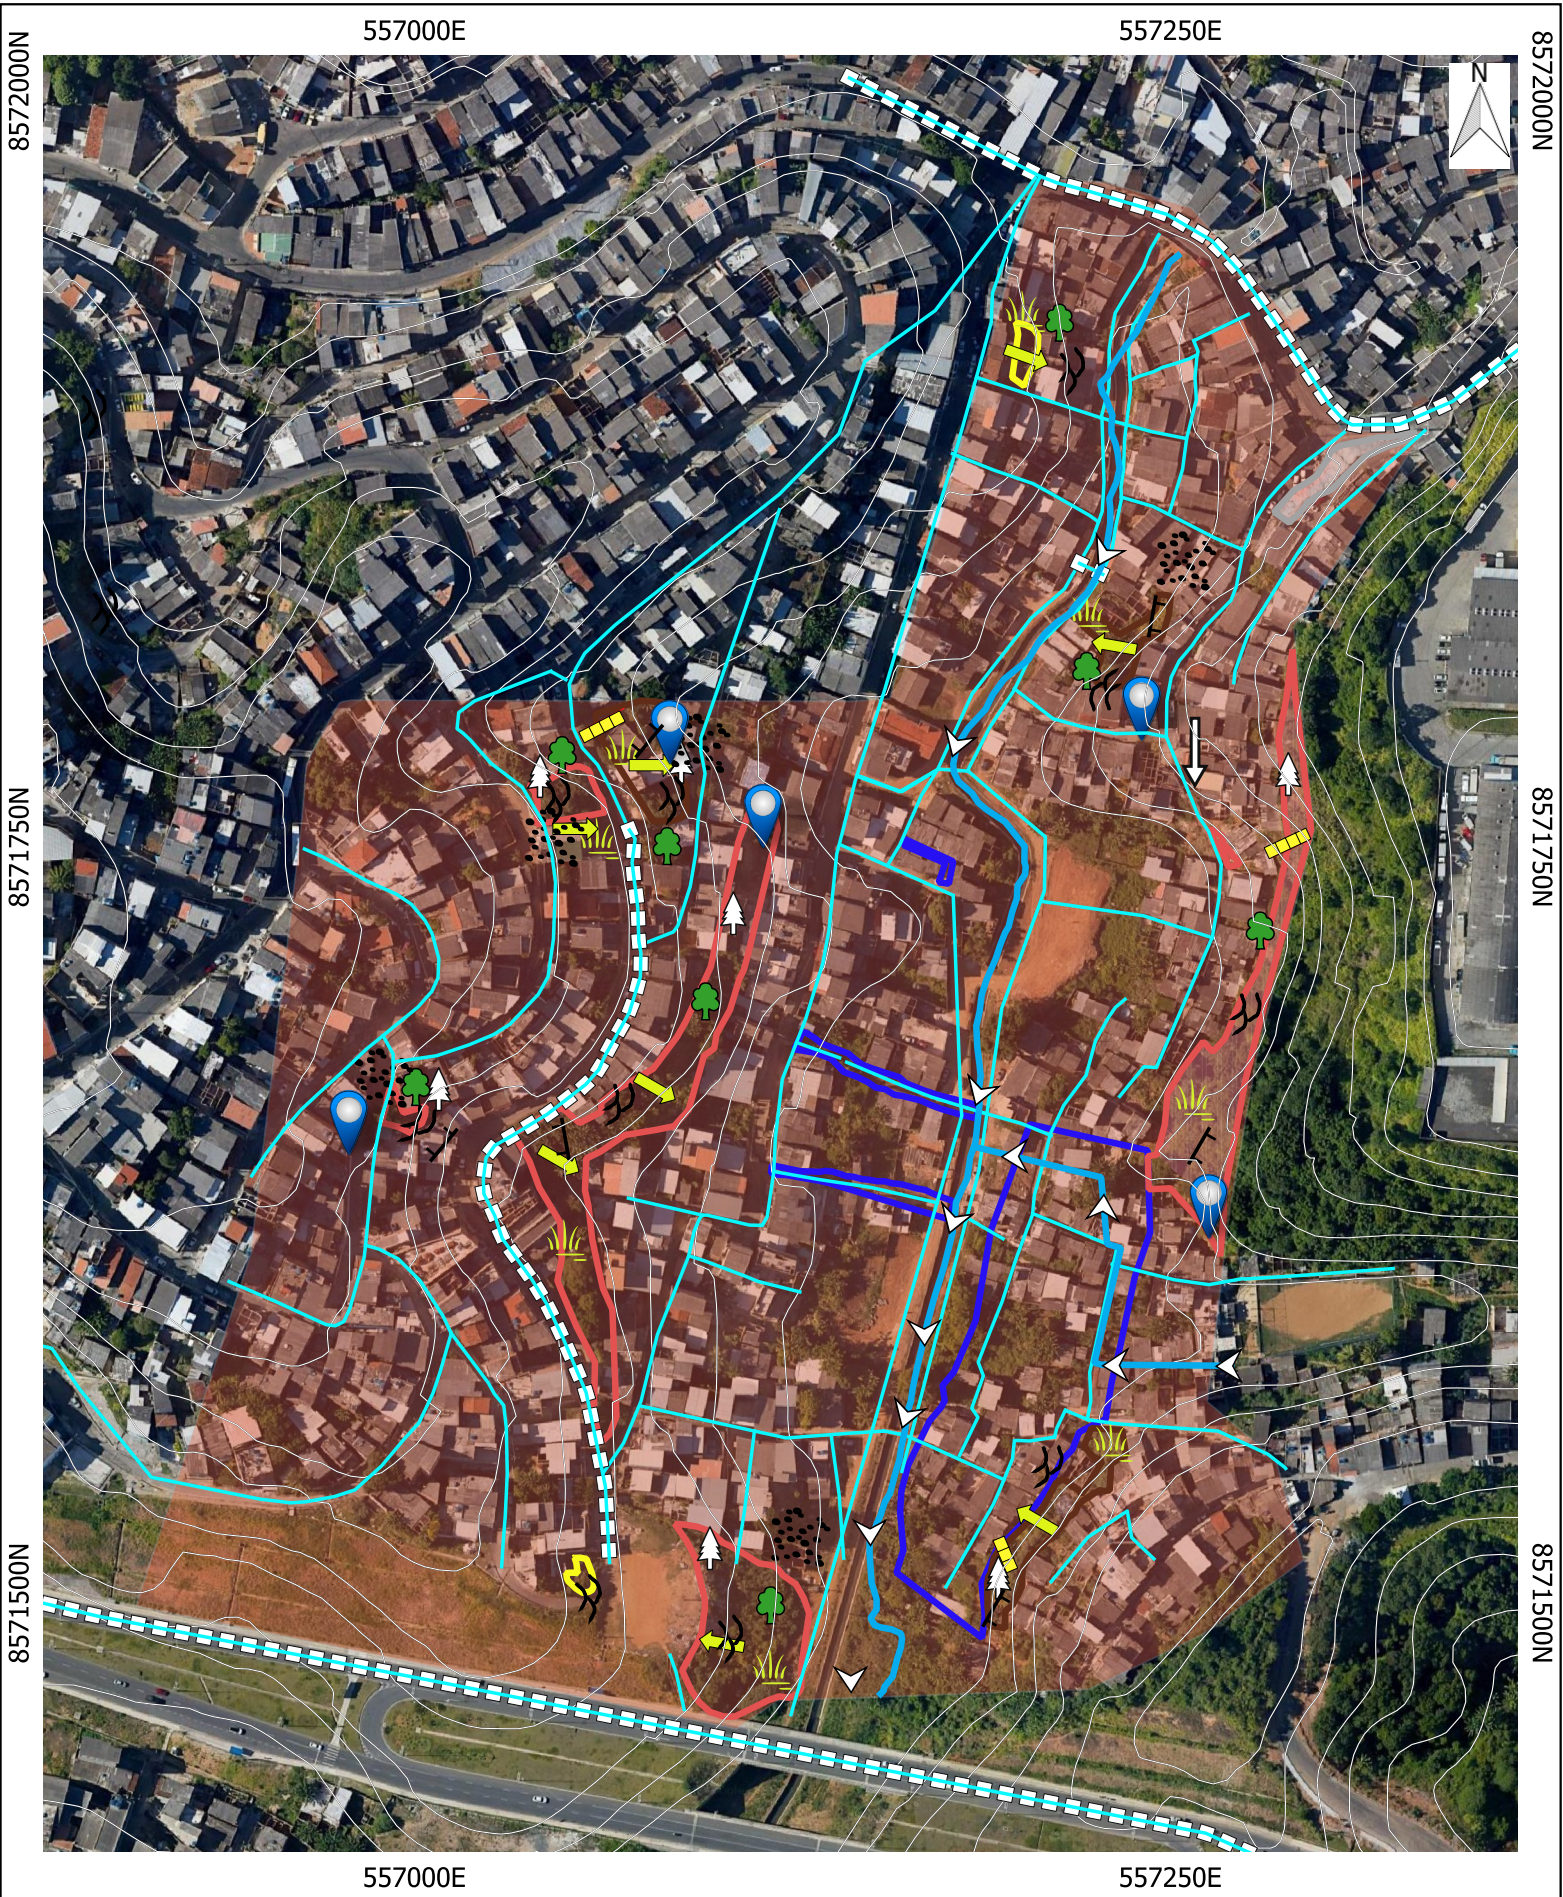
**2.1 Caracterização e Situação:**Área com 13 ha e 1,75 Km de perímetro, localizada na porção oeste da cidade, no Bairro do Lobato. Apresenta relevo colinoso, com um vale em "V" encaixado na zona central. As vertentes convexas-côncavas apresentam inclinações variando de 45° a 70°. É uma área susceptível a deslizamentos de terra e deslizamentos conforme registros históricos.

**2.2 Geologia e Geotecnia**Predominam os depósitos de solos remobilizados, os quais recobrem as rochas da Formação Barreiras e do embasamento cristalino. As encostas apresentam instabilidade geomorfológica, atribuída à recorrente saturação hídrica e à presença de materiais inconsolidados no topo do perfil, associados aos solos remobilizados.

**2.3 Drenagem**A drenagem natural da área é representada por um curso d'água que foi contemplado por obra de requalificação, no qual foram implantadas estruturas de contenção e revestimento em concreto, conformando uma seção retangular destinada a conduzir o escoamento superficial no sentido Norte-Sul. Contudo, verifica-se a necessidade de implantação de dispositivos de microdrenagem na Rua 13 de Maio e em suas vias transversais, uma vez que, devido à ausência de elementos como sarjetas e condutos de ligação entre as vias e o córrego, a água pluvial é retida na superfície, resultando em episódios pontuais de alagamento.

**3. DIAGNÓSTICO**  
A poligonal em estudo apresenta registros históricos de movimentos gravitacionais de massa, cuja recorrência tem sido intensificada por intervenções antrópicas, tais como cortes acentuadamente verticalizados, lançamento inadequado de águas servidas e disposição irregular de resíduos sólidos nas encostas. Soma-se a esses fatores a presença de substrato constituído majoritariamente por solo remobilizado, caracterizado por baixa coesão e alta suscetibilidade à erosão, especialmente em períodos de precipitação intensa. Esses aspectos conferem à área um grau alto de suscetibilidade à ocorrência de deslizamentos. No que se refere aos episódios de alagamento, observa-se a incidência desses eventos sobre as edificações implantadas de forma desordenada ao longo da Rua 13 de Maio e suas vias adjacentes, em decorrência da ausência de infraestrutura adequada de microdrenagem, o que compromete a eficiência do escoamento superficial e favorece a retenção de águas pluviais.

**4. GRAU DE RISCO**  
Alto
