# MAPA DE RISCO - HUMILDES

DEFESA CIVIL DE SALVADOR

SETOR DE MONITORAMENTO DE  
ÁREAS DE RISCO - SEMAR

# MAPA DIAGNÓSTICO - HUMILDES

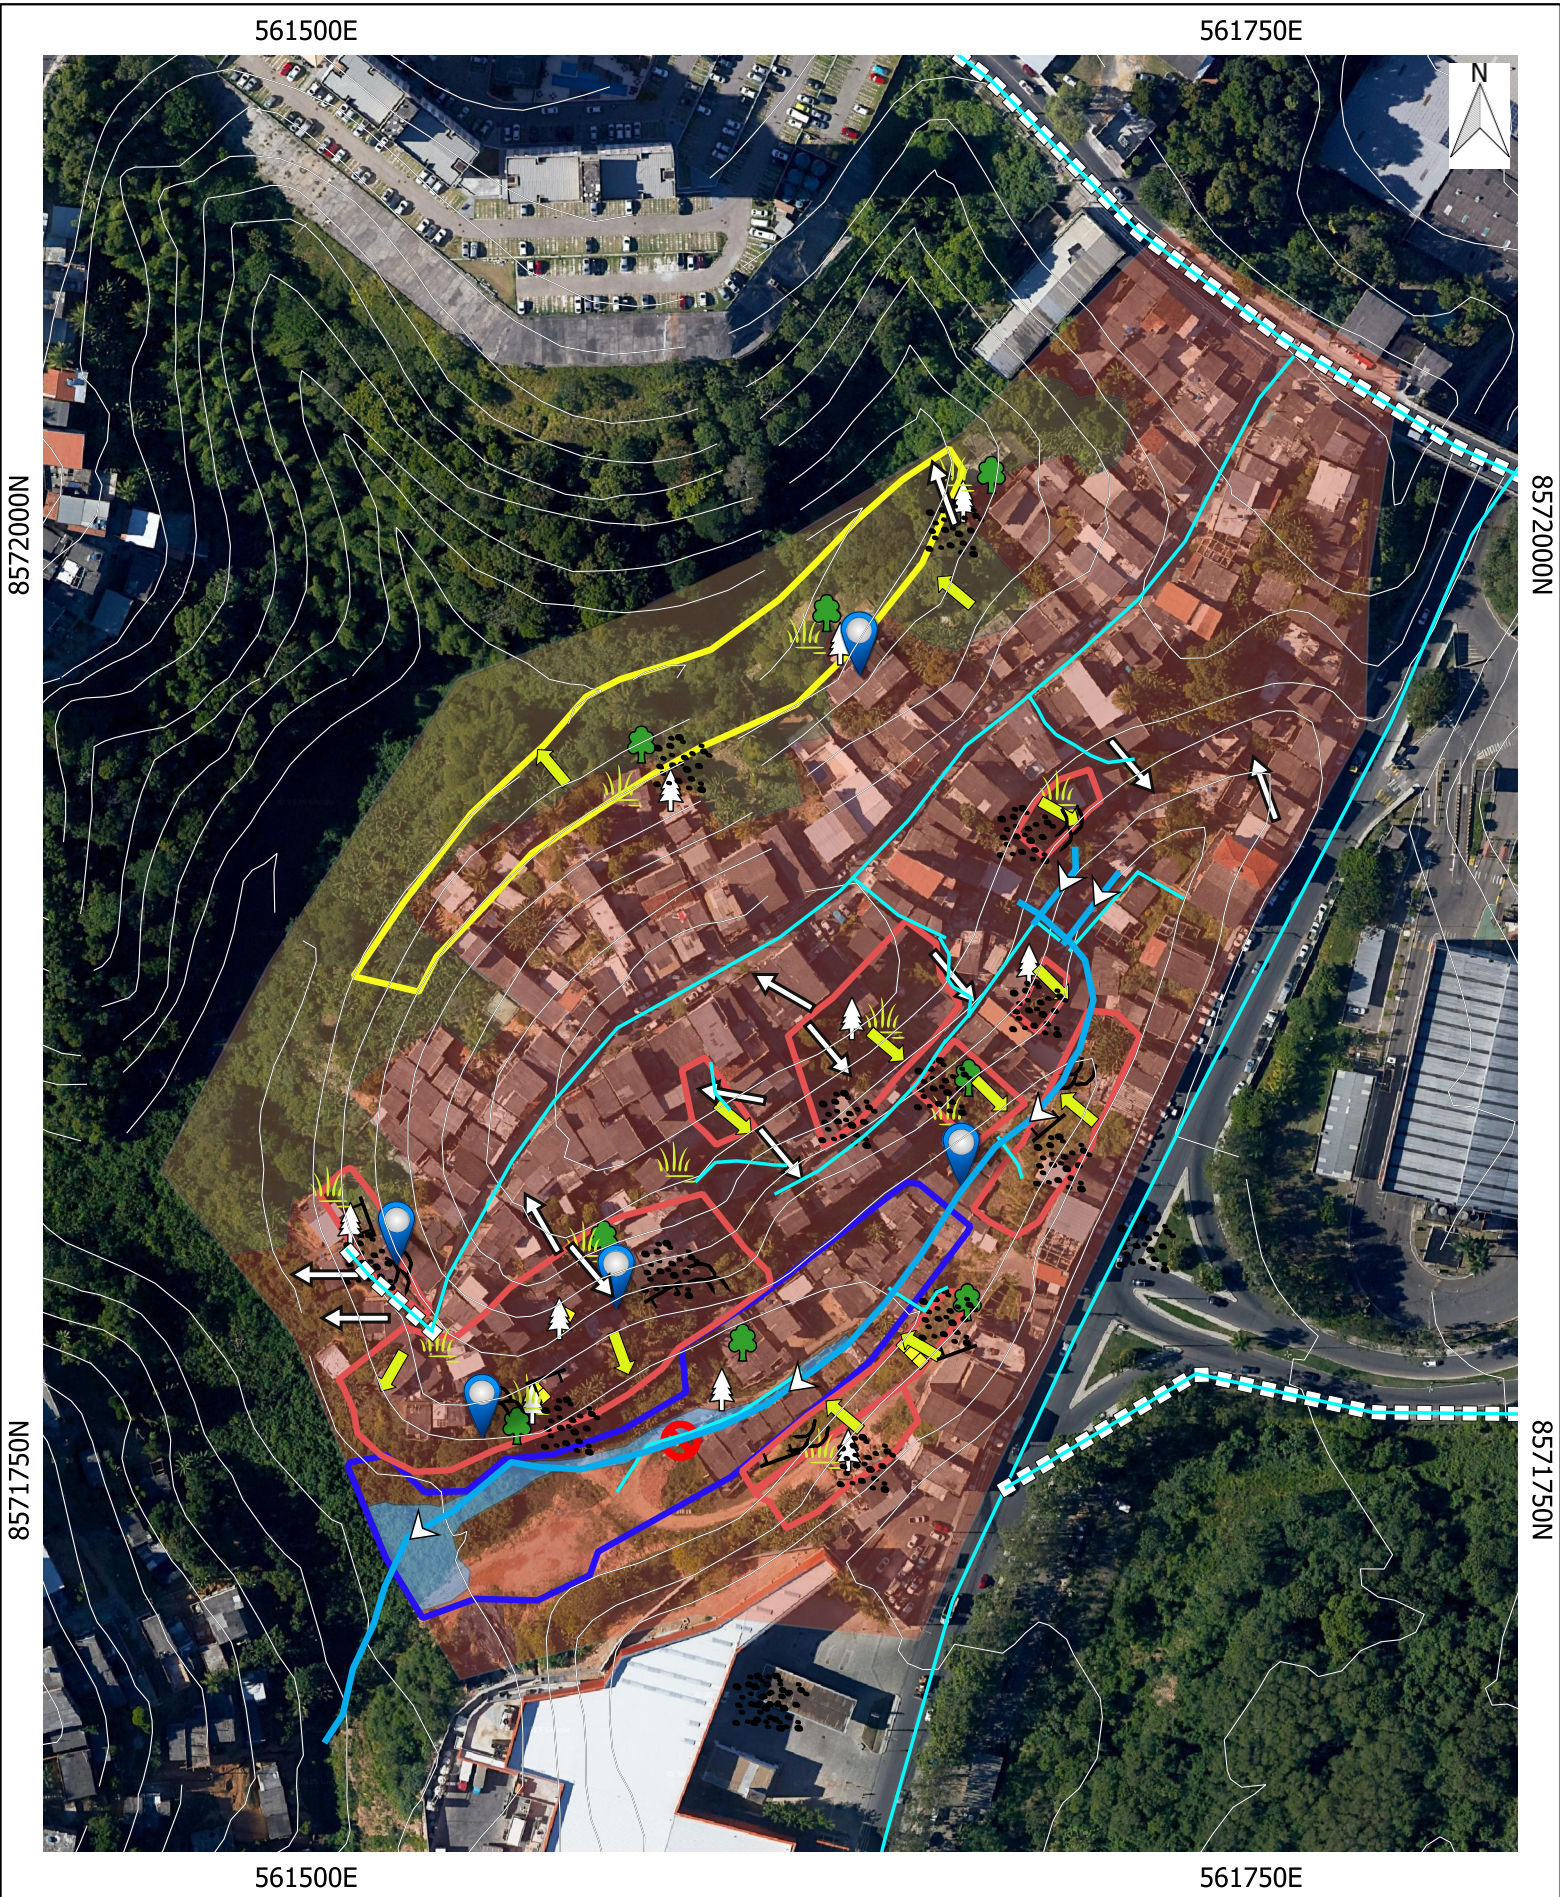
**2.1 Caracterização e Situação:** Localizada na porção noroeste da cidade, a área possui 7 hã de área e 1096 metros de périmetro, com relevo representado por uma colina sinuosa com encostas convexas íngremes limitada por dois vales abertos em forma de "U". Seu topo encontra-se consolidado, enquanto suas encostas diferenciam-se pelo grau de ocupação, sendo a encosta oeste a mais adensada demograficamente. Em ambas, no entanto, podem ser identificados vazios urbanos e na encosta leste há o predomínio de vegetação de grande porte a partir da meia encosta.

**2.2 Geologia e Geotecnia** Encontra-se inserida nos Domínios: II-Depósitos de Cobertura Sedimentar Terciária (Tcb) e IV-Embasamento Cristalino Pré-Cambriano (Peccs) recobertos por solos residuais arenosos a areno-siltosos, por solos remobilizados (principalmente nas áreas consolidadas) e sedimentos aluviais no fundo do vale. A presença pontual de ravinamento (porção sudeste) e de lançamento de esgoto nas encostas (porções norte e leste).

**2.3 Drenagem:** Caracteriza-se pela presença de um córrego com fluxo paralelo ao flanco leste da colina, orientado na direção nordeste-sudoeste, que deságua no rio Trobogi. A topografia baixa e relativamente plana do fundo do vale, configura um quadro de alagamentos periódicos aumentando o risco de danos (ou perdas) ao patrimônio dos residentes locais. Vale salientar que, a área não possui sistema de esgotamento sanitário e só há um ponto com drenagem pluvial, que fica no fim da rua da Boa Paz.

Considerando que a região possui encostas com baixo grau de consolidação do solo e na maioria dos casos inclinações superiores a 60°, pode-se inferir que a área apresenta alta suscetibilidade e alto risco a movimentos gravitacionais de massa com presença e cicatrizes de deslizamento bem marcadas cobertas por vezes com lona. Foi identificado obra de proteção – geomanta recente em relação ao último monitoramento. Com relação a alagamentos o cenário também é de alta suscetibilidade e alto risco, principalmente em um trecho situado na rua dos Humildes.

Alto
