# MAPA DE RISCO - ILHA DE BOM JESUS DOS PASSOS

DEFESA CIVIL DE SALVADOR

SETOR DE MONITORAMENTO DE ÁREAS DE RISCO - SEMAR

## Relatório Diagnóstico

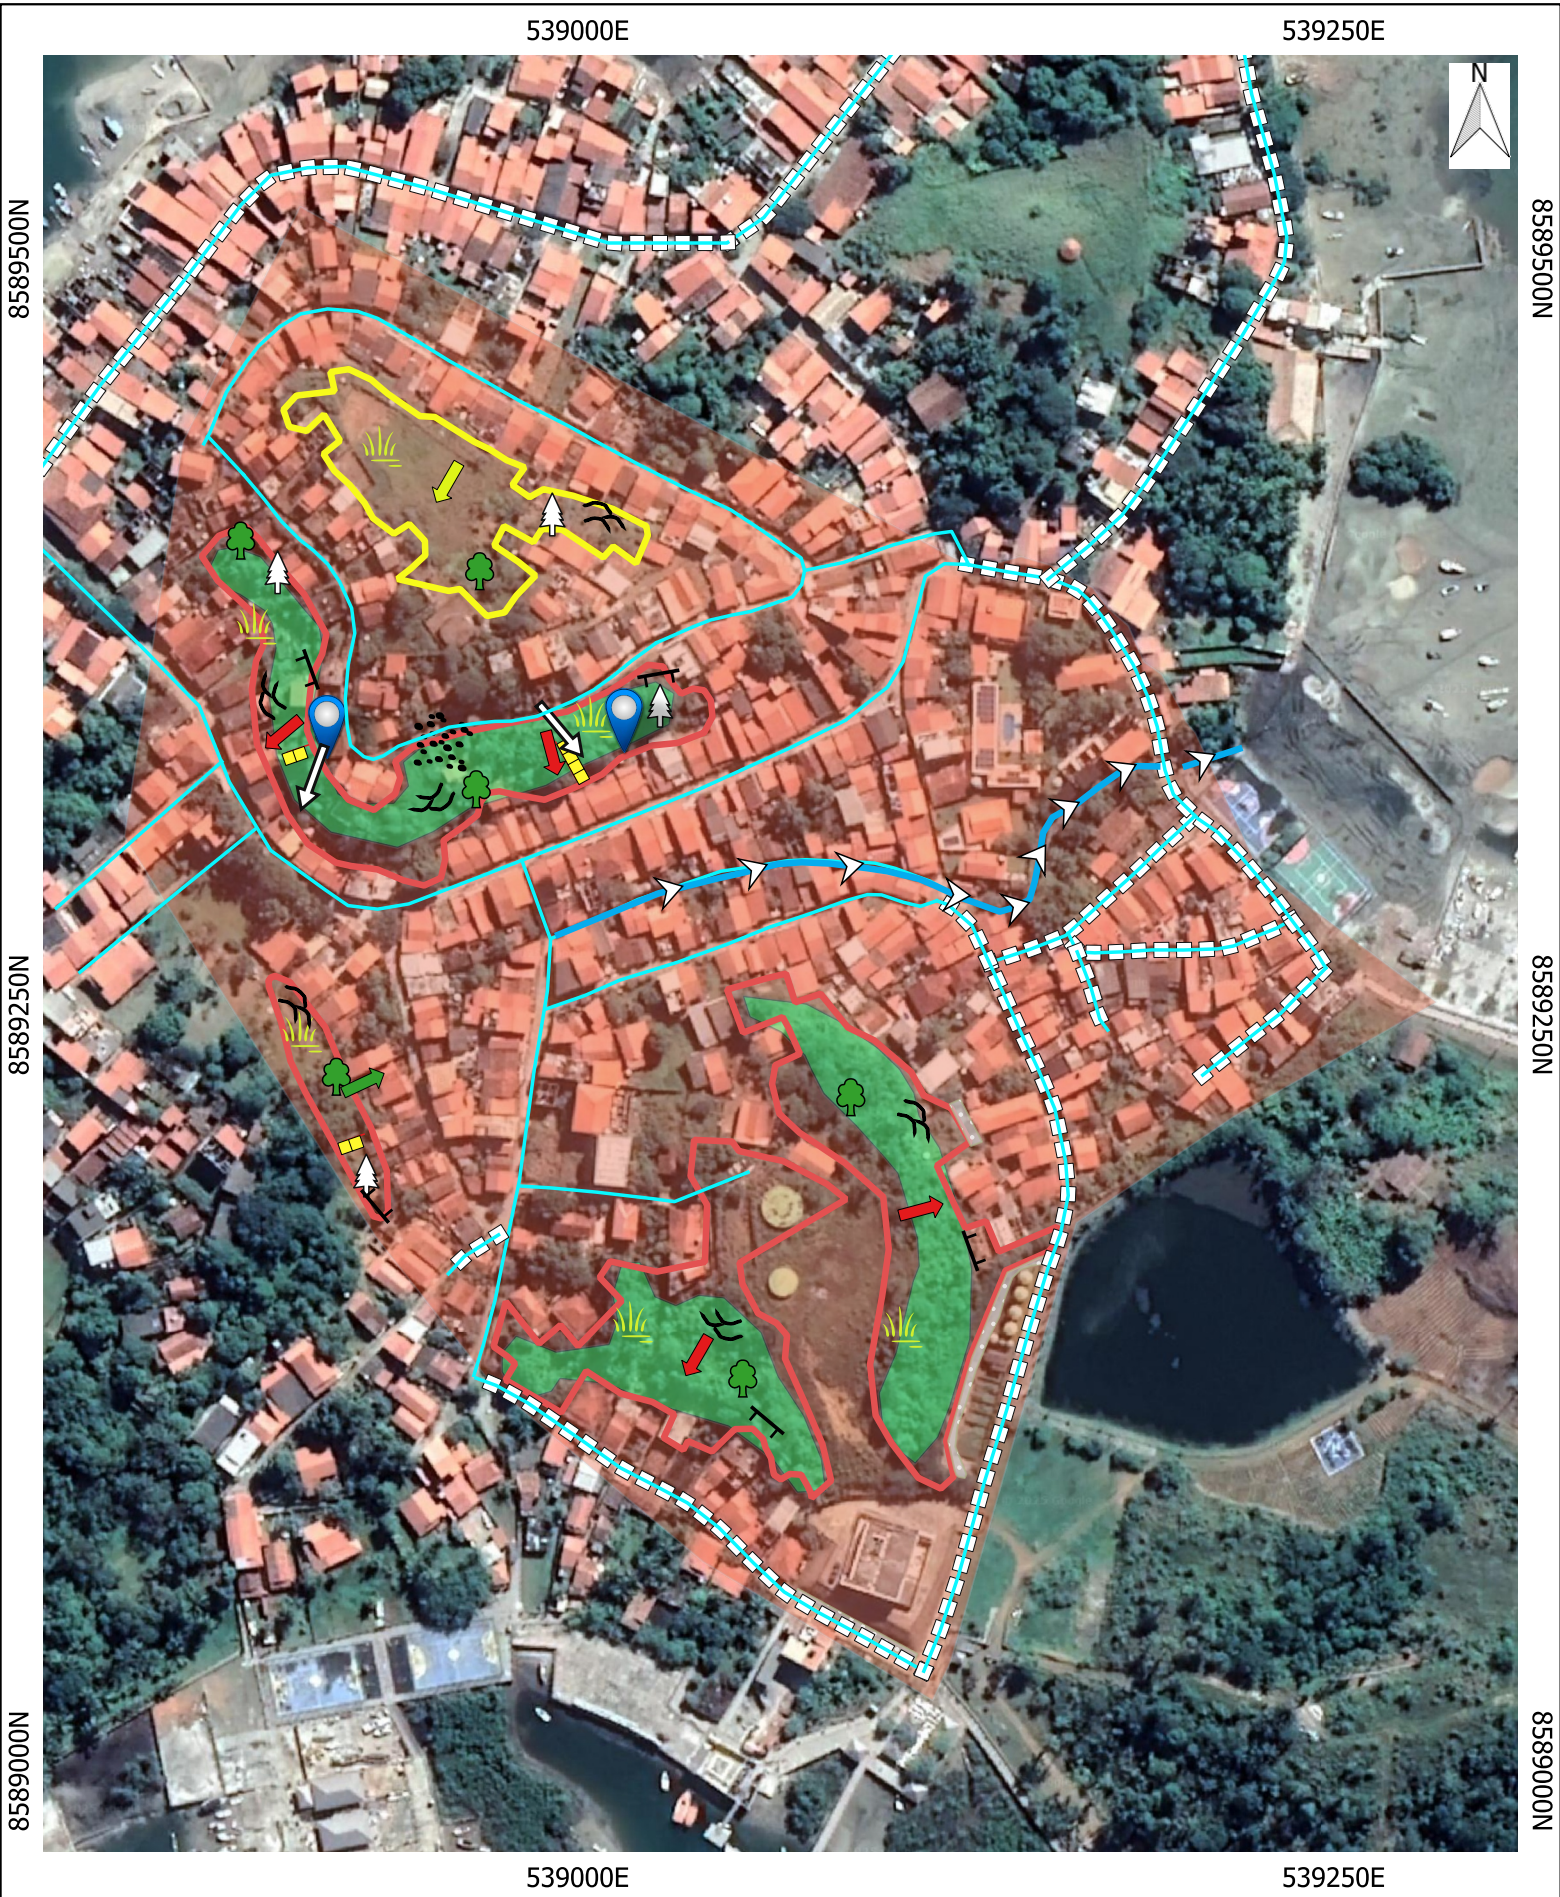
# MAPA DIAGNÓSTICO - ILHA DE BOM JESUS DOS PASSOS

Quanto à infraestrutura, a rede de esgotamento abrange aproximadamente 100% da área, enquanto a drenagem pluvial é ineficiente. Os pontos críticos identificados, apresentam fatores predisponentes para deslizamento, tendo como principal agravante a instabilidade decorrente da ocupação indevida, gerando talude de corte e promovendo o desconfinamento da encosta. O substrato remobilizado associado a lixo/entulho, a supressão de vegetação natural e/ou substituição desta por capim colônio e bananeiras pelos moradores, contribuem com o aumento do risco geológico.

Alto
