# MAPA DE RISCO - ILHA DE MARÉ - ITAMOABO

**DEFESA CIVIL DE SALVADOR**

# MAPA DE MONITORAMENTO - ILHA DE MARÉ - ITAMOABO

# MAPA DIAGNÓSTICO - ILHA DE MARÉ - ITAMOABO

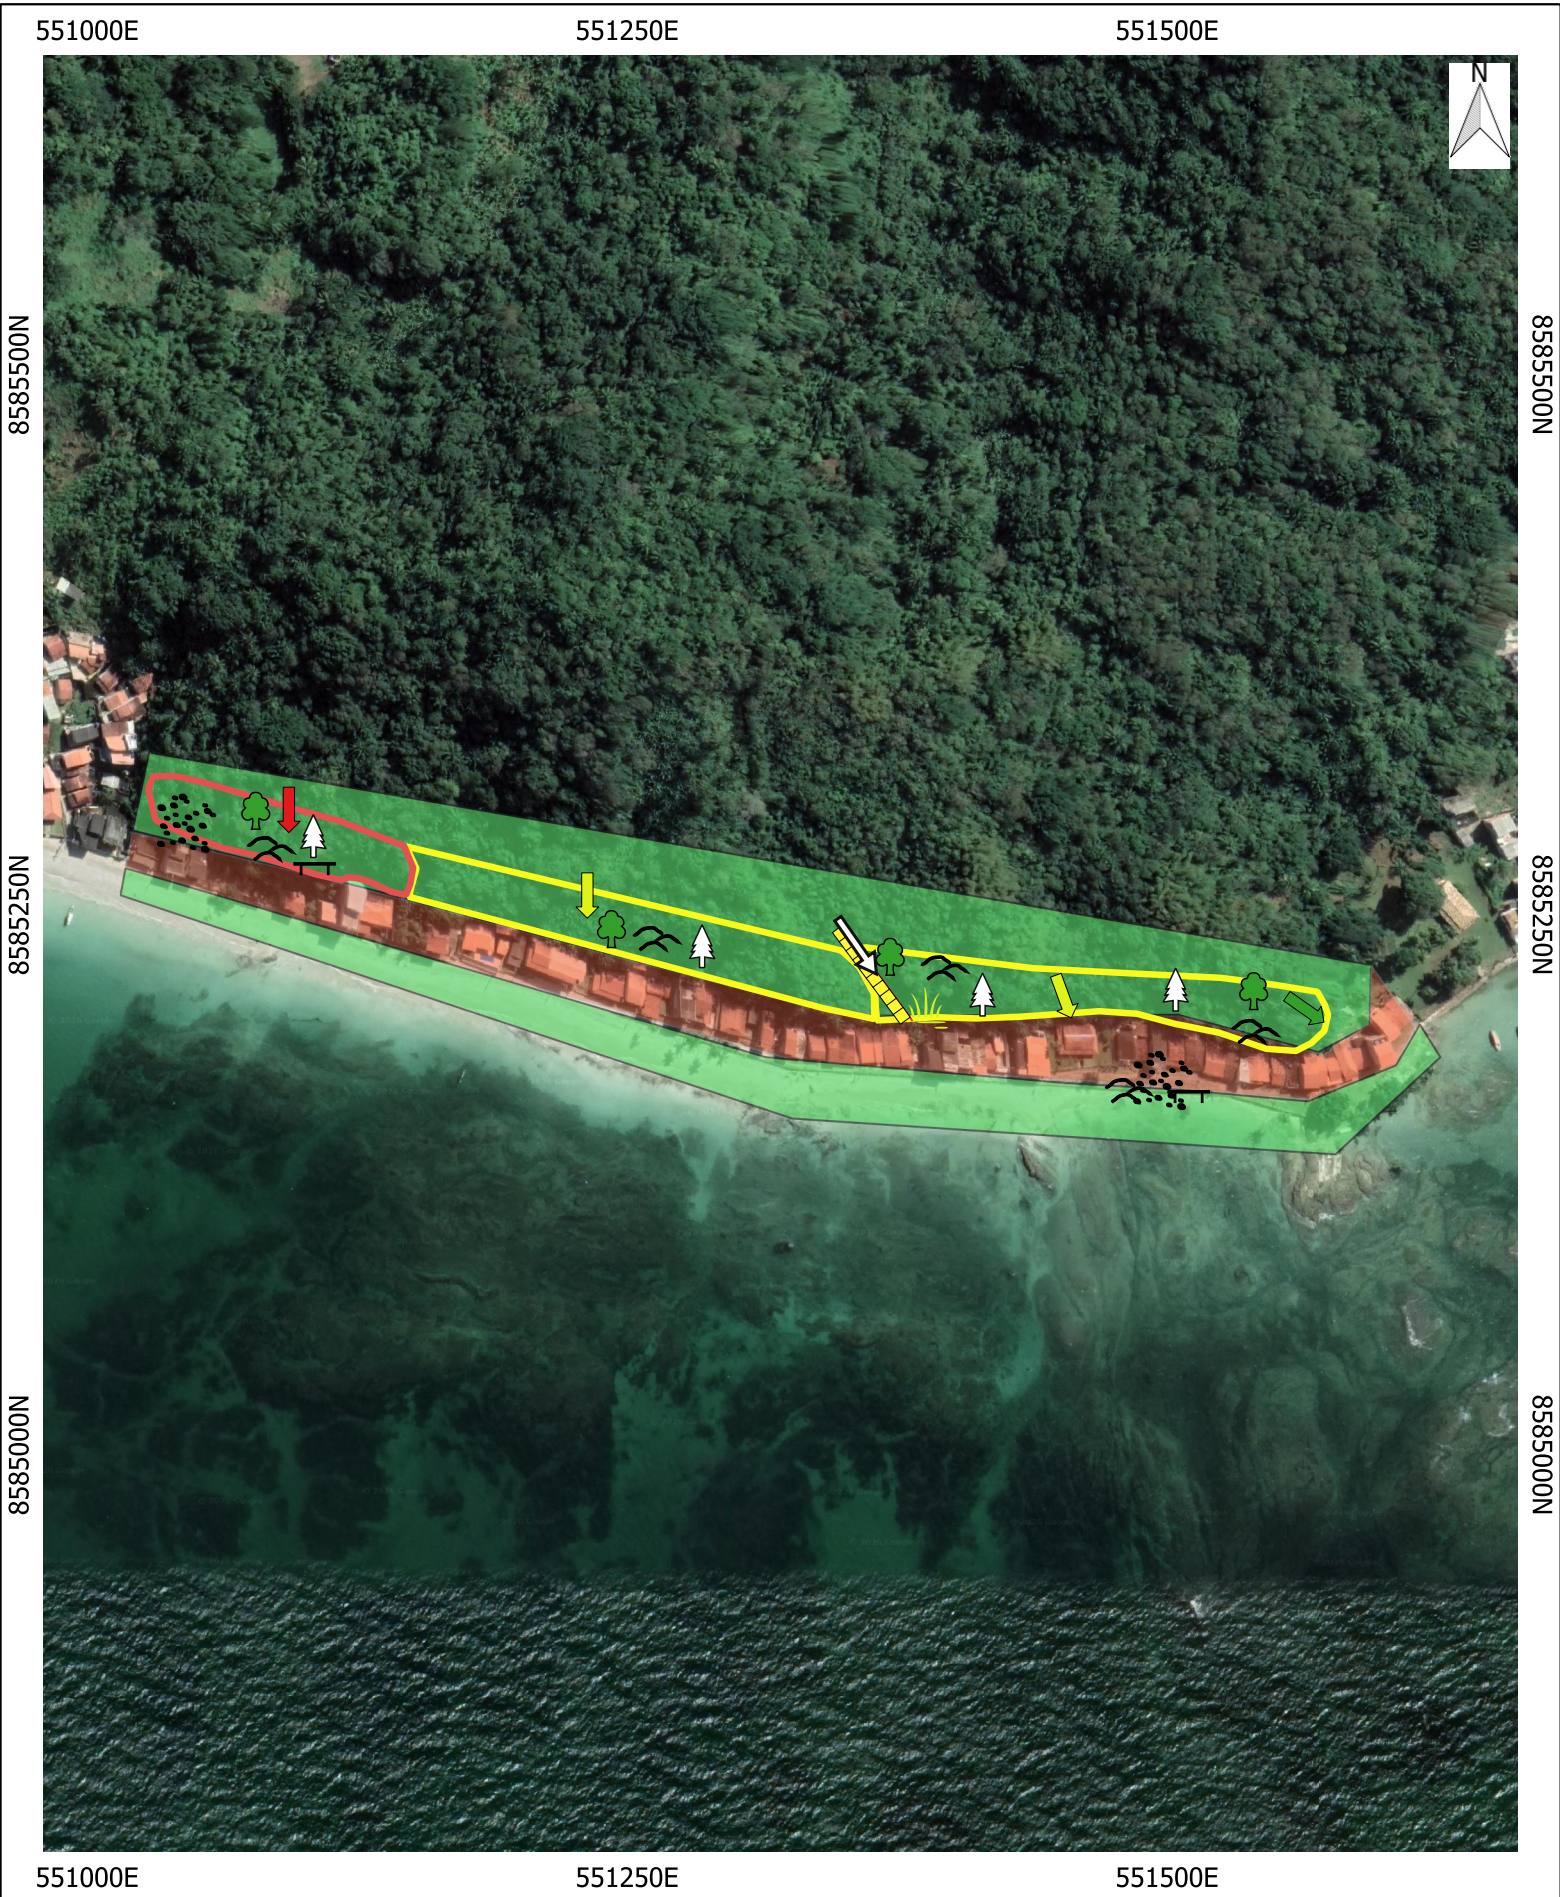
| Relatório Diagnóstico | |
|---|---|
| <b>2.1 Caracterização e Situação:</b> Área com 4,84 ha e 1,34 km de perímetro, localiza-se a noroeste da cidade de Salvador, na Ilha de Maré. A ocupação é estimada em 80%, consistindo em habitações de até 2 pavimentos. O relevo está representado por encostas concavo-convexa. A altura máxima varia em torno de 10 metros com declividades entre 30 e 90 graus. | |
| <b>2.2 Geologia e Geotecnia:</b> A área se encontra inserida no Domínio Geológico-Geotécnico III (ROCHAS SEDIMENTARES CRETÁCEAS DO RIFT DO RECÔNCAVO SUL), predominantemente formado pela formação maracangalha que são Folhelhos cinza esverdeados a cinza escuros dentro dos quais ocorrem corpos de arenitos finos, argilosos, siltíticos, ricos em fragmentos de matéria orgânica e maciços do Membro Pitanga e camadas lenticulares de arenitos finos a médios do Membro Caruaçu. A encostas apresentam estabilidades variando entre baixa a alta, que estão relacionados à associação de fatores antrópicos e eventos climáticos desfavoráveis, podendo favorecer movimentos de massa. | |
| <b>2.3 Drenagem:</b> A área de estudo está localizada em uma faixa de ocupação costeira, onde as edificações foram construídas dentro da zona de expansão da areia. A região não conta com sistemas de esgotamento sanitário e de drenagem pluvial. | |
| <b>3. DIAGNÓSTICO</b><br>A avaliação da poligonal identificou cinco pontos críticos, distribuídos em diferentes setores. Quatro desses pontos estão situados ao longo da encosta, enquanto um ponto se encontra na faixa costeira, onde a via de circulação é afetada pela erosão marinha. As causas primárias para a instabilidade dos pontos de encosta incluem: a presença de taludes de corte, o descarte inadequado de resíduos sólidos, e a supressão da vegetação nativa, que comprometem a capacidade de contenção do solo. Nos pontos P2, P3 e P5, a vulnerabilidade das edificações é reduzida devido ao maior afastamento da encosta e à presença de um muro de contenção em alvenaria de pedra, que separa as construções do talude natural. Para a faixa costeira, a manutenção da estrutura de contenção (quebra-mar) é fundamental para mitigar a degradação da via e garantir a segurança dos transeuntes. Considerando os fatores de risco identificados, a susceptibilidade a deslizamentos na área de estudo é classificada como Alto. | |
| Alto | |
