# MAPA DE RISCO - ILHA DE MARÉ - PASSA CAVALO

**DEFESA CIVIL DE SALVADOR**

SETOR DE MONITORAMENTO DE ÁREAS DE RISCO - SEMAR

# MAPA DIAGNÓSTICO - ILHA DE MARÉ - PASSA CAVALO

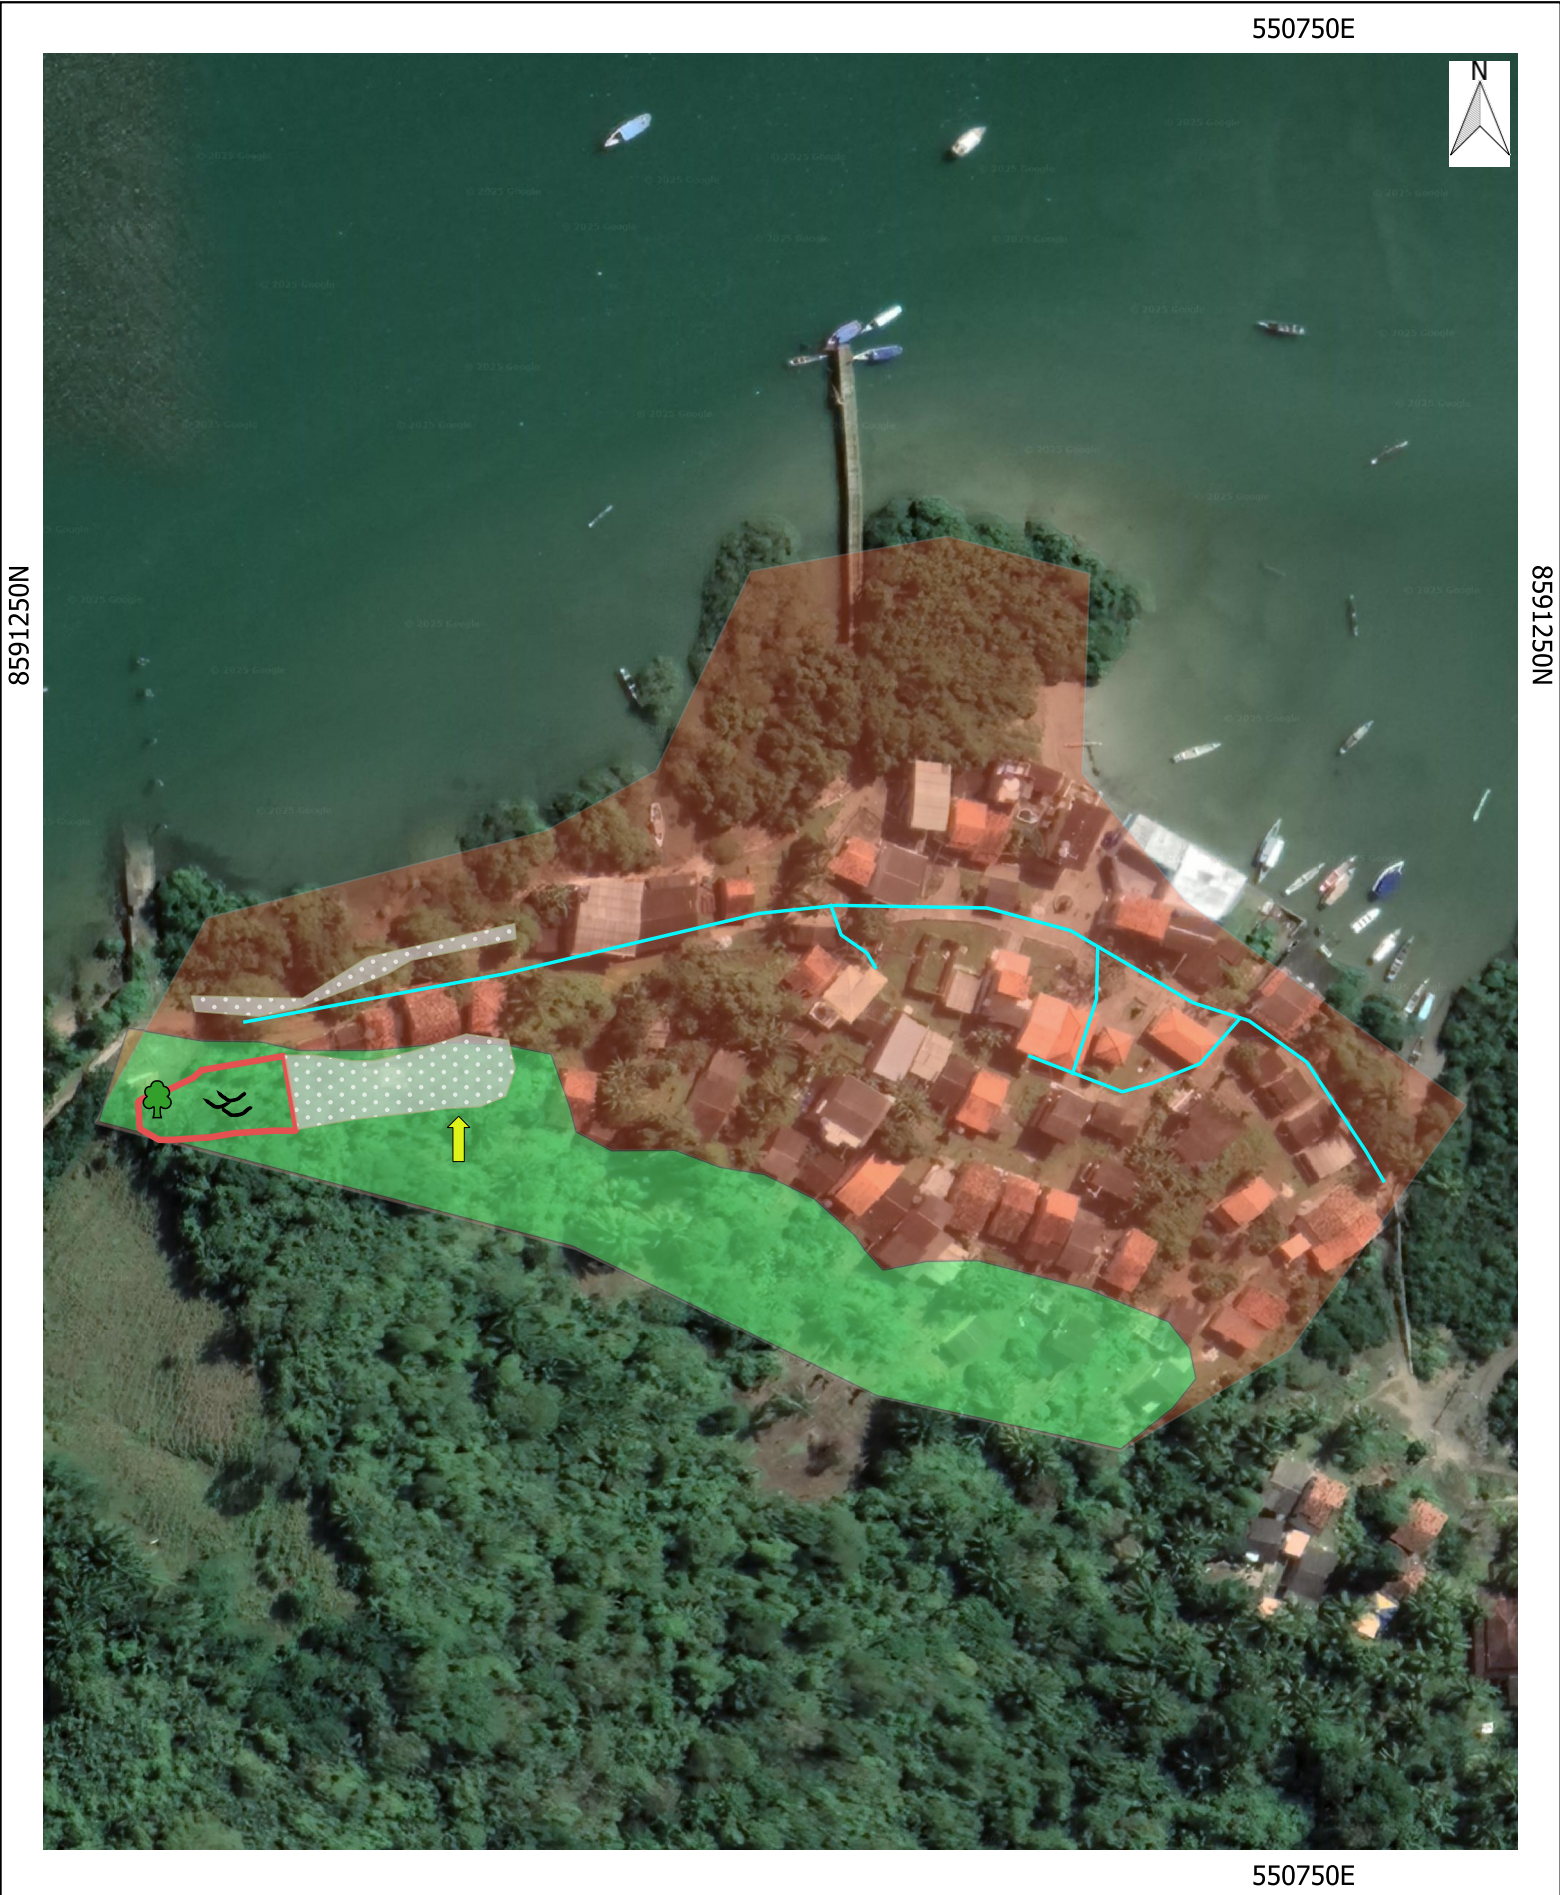
| Relatório Diagnóstico | |
|---|---|
| 2.1 Caracterização e Situação: A área está inserida no contexto geológico das Rochas Sedimentares do Grupo Ilhas, predominando sobre essa unidade o solo remobilizado, associado a lixo e entulho (resíduos de construção). A ocupação é estimada em 75%, consistindo em habitações de até 2 pavimentos de renda média/baixa. | |
| 2.2 Geologia e Geotecnia: A área se encontra inserida no Domínio Geológico-Geotécnico III (ROCHAS SEDIMENTARES CRETÁCEAS DO RIFT DO RECÔNCAVO SUL), que são pacote de arenitos finos e arenitos siltsos, onde as encostas apresentam estabilidades variando entre baixa a alta, que estão relacionados à associação de fatores antrópicos e eventos climáticos desfavoráveis, podendo favorecer movimentos de massa. Sobre esse domínio, predomina o solo remobilizado, comumente associado a lixo e resíduos de construção. | |
| 2.3 Drenagem: A área de estudo não apresenta drenagem natural. Quanto à infraestrutura da área de estudo, a rede de drenagem pluvial é inexistente, enquanto a rede de esgoto abrange apenas 40% da área. | |
| O ponto crítico identificado apresenta fator predisponente para deslizamentos, tendo como principal agravante a instabilidade decorrente da ocupação indevida, gerando taludes de corte e promovendo o desconfinamento da encosta. Entretanto ele teve seu risco sanado em quase toda sua totalidade após a execução da obra de contenção/estabilização de solo grampeado verde, e na parte marítima sanado a erosão foi realizado um muro de alvenaria de pedra. | |
| Médio | |
