# MAPA DE RISCO - ILHA DE MARÉ - PONTA GROSSA

DEFESA CIVIL DE SALVADOR

# MAPA DIAGNÓSTICO - ILHA DE MARÉ - PONTA GROSSA

Relatório Diagnóstico

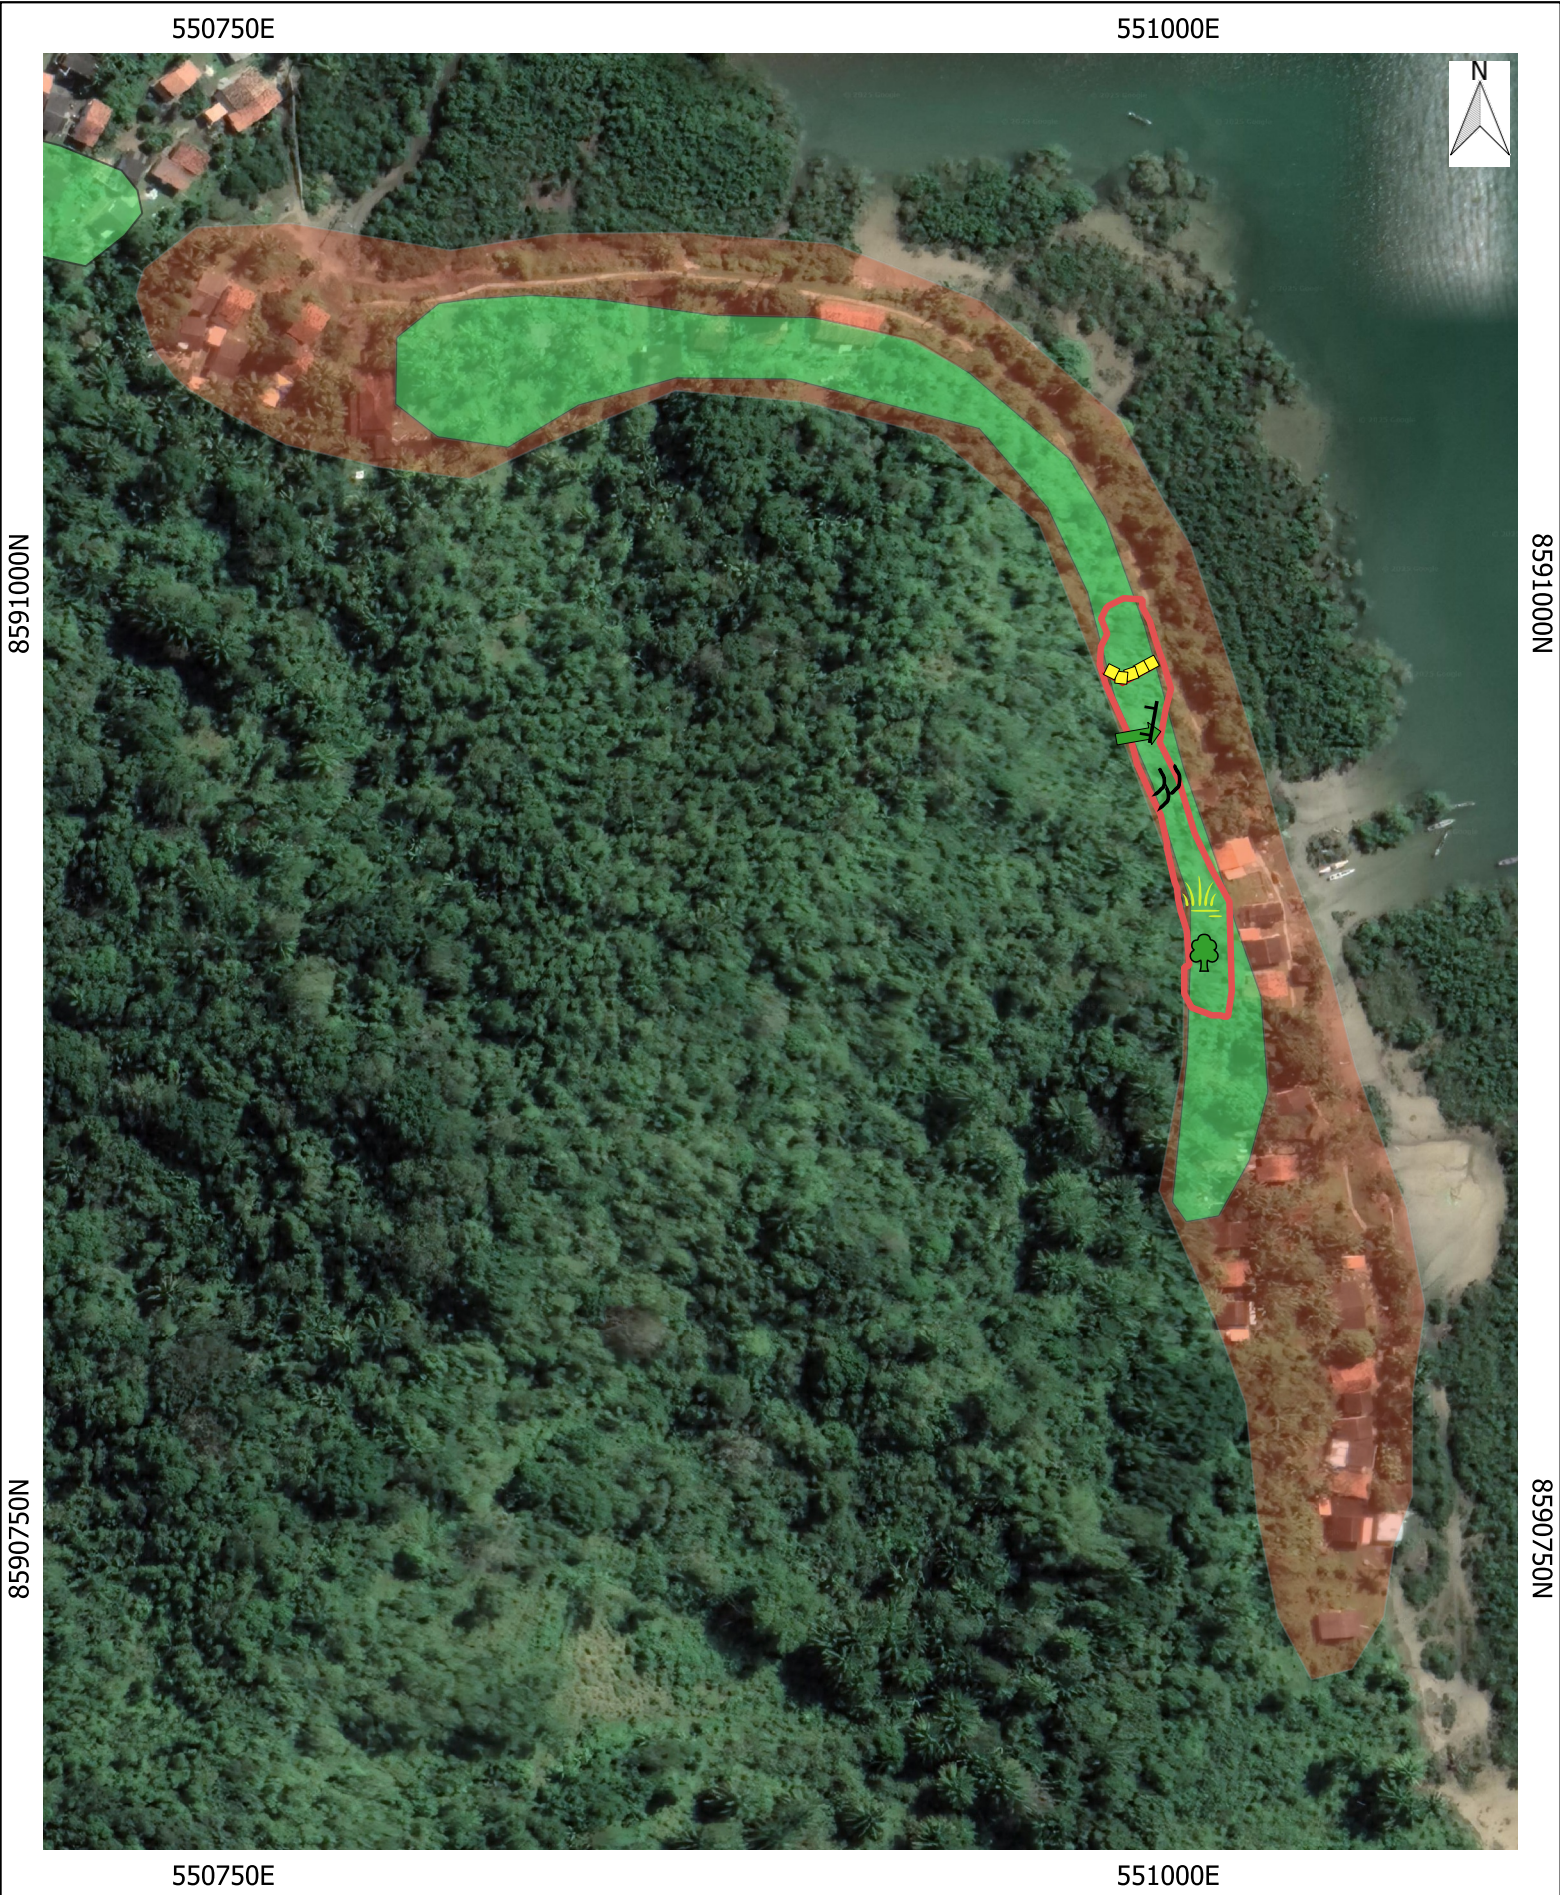
A área está inserida no contexto geológico das Rochas Sedimentares do Grupo Ilhas, predominando sobreessa unidade o solo remobilizado, associado a lixo e entulho (resíduos de construção). A ocupação é estimada em 45%, consistindo em habitações de até 2 pavimentos de renda média/baixa.

A área se encontra inserida no Domínio Geológico-Geotécnico III (ROCHAS SEDIMENTARES CRETÁCEAS DO RIFT DO RECÔNCAVO SUL), que são pacote de arenitos finos e arenitos siltsos, onde as encostas apresentam estabilidades variando entre baixa a alta,que estão relacionados à associação de fatores antrópicos e eventos climáticos desfavoráveis, podendo favorecer movimentos de massa. Sobre esse domínio, predomina o solo remobilizado, comumente associado a lixo e resíduos de construção.

A área de estudo não apresenta drenagem natural. Quanto à infraestrutura da área de estudo, a rede de drenagem pluvial e de esgotamento sanitário são inexistentes.

O ponto crítico identificado apresenta fator predisponente para deslizamentos, tendo como principal agravante a instabilidade decorrente da ocupação indevida, gerando taludes de corte e promovendo o desconfinamento da encosta. O substrato remobilizado associado a lixo/entulho, a supressão da vegetação natural e/ou substituição desta por capim colônião e bananeiras pelos moradores, contribuem com o aumento do risco geológico.

Alto
