# MAPA DE RISCO - ILHA DE MARE - PRAIA GRANDE

DEFESA CIVIL DE SALVADOR

# MAPA DE MONITORAMENTO - ILHA DE MARE - PRAIA GRANDE

MAPA DIAGNÓSTICO - ILHA DE MARE - PRAIA GRANDE

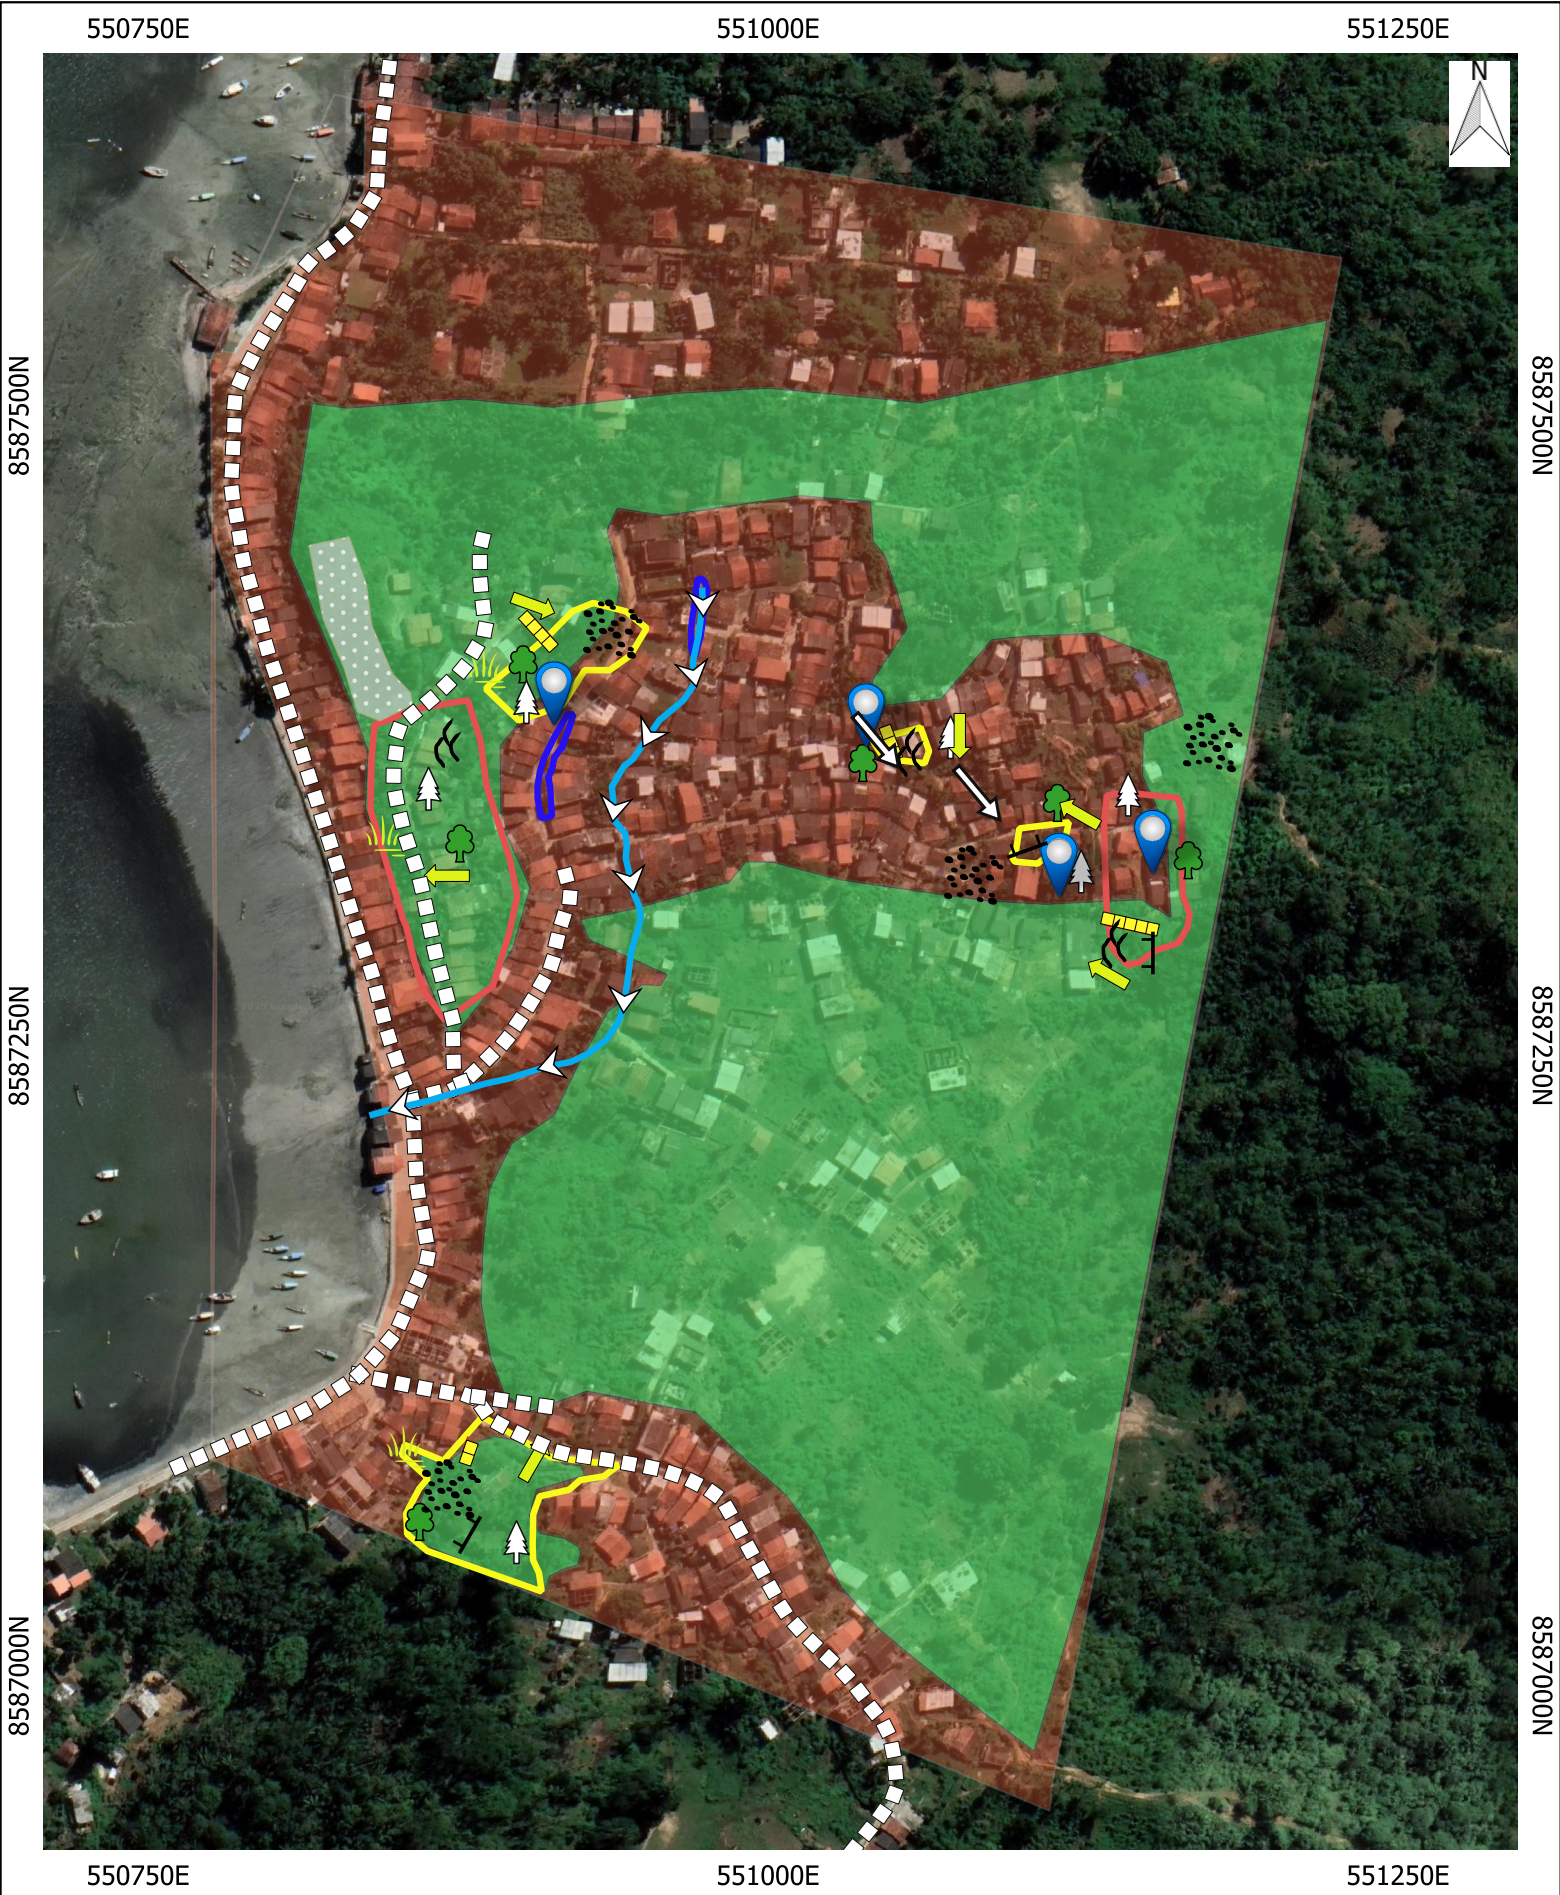
Área com 16,26 ha e 1,7 km de perímetro, localiza-se a noroeste da cidade de Salvador, na Ilha de Maré. A ocupação é estimada em 75%, consistindo em habitações de até 2 pavimentos de baixa renda. O relevo está representado por duas encostas côncavo-convexas. A altura máxima varia em torno de 10 metros com declividades entre 30 e 60 graus.

A área se encontra inserida no Domínio Geológico-Geotécnico III (Rochas Sedimentares Cretáceas do Rift do Recôncavo Sul), predominantemente formado pela formação maracangalha que são Folhelhos cinza esverdeados a cinza escuros dentro dos quais ocorrem corpos de arenitos finos, argilosos, siltíticos, ricos em fragmentos de matéria orgânica e maciços do Membro Pitanga e camadas lenticulares de arenitos finos a médios do Membro Caruaçu. As encostas apresentam estabilidades variando entre baixa a alta, que estão relacionados à associação de fatores antrópicos e eventos climáticos desfavoráveis, podendo favorecer movimentos de massa.

A área possui uma drenagem natural exorreica com sentido norte-sul. Quanto à infraestrutura a rede de esgotamento é inexistente, enquanto a drenagem pluvial abrange apenas 5% da área.

Os pontos críticos encontram-se distribuídos ao longo de toda a poligonal, predominantemente nas encostas. As principais causas identificadas incluem a presença de taludes de corte, lançamentos irregulares de efluentes domésticos, descarte inadequado de resíduos sólidos e entulho, bem como a supressão da vegetação natural, fatores que contribuem para a ocorrência de movimentos de massa. Ademais, a ausência de um sistema de drenagem pluvial torna a área suscetível a eventos de alagamento. Ressalta-se, ainda, a existência de imóveis situados no mesmo nível do curso d'água presente na área, o que agrava o risco de alagamento. Destaca-se que, na encosta do P5, foi realizada uma intervenção de estabilização (solo grampeado com gramagem), visando mitigar o risco de instabilidade na região. Diante desse contexto, a susceptibilidade a alagamentos e deslizamentos é classificada como Média.

Médio
