# MAPA DE RISCO - ILHA DE MARE - SANTANA

SETOR DE MONITORAMENTO DE  
ÁREAS DE RISCO - SEMAR

# MAPA DE MONITORAMENTO - ILHA DE MARE - SANTANA

MAPA DIAGNÓSTICO - ILHA DE MARE - SANTANA

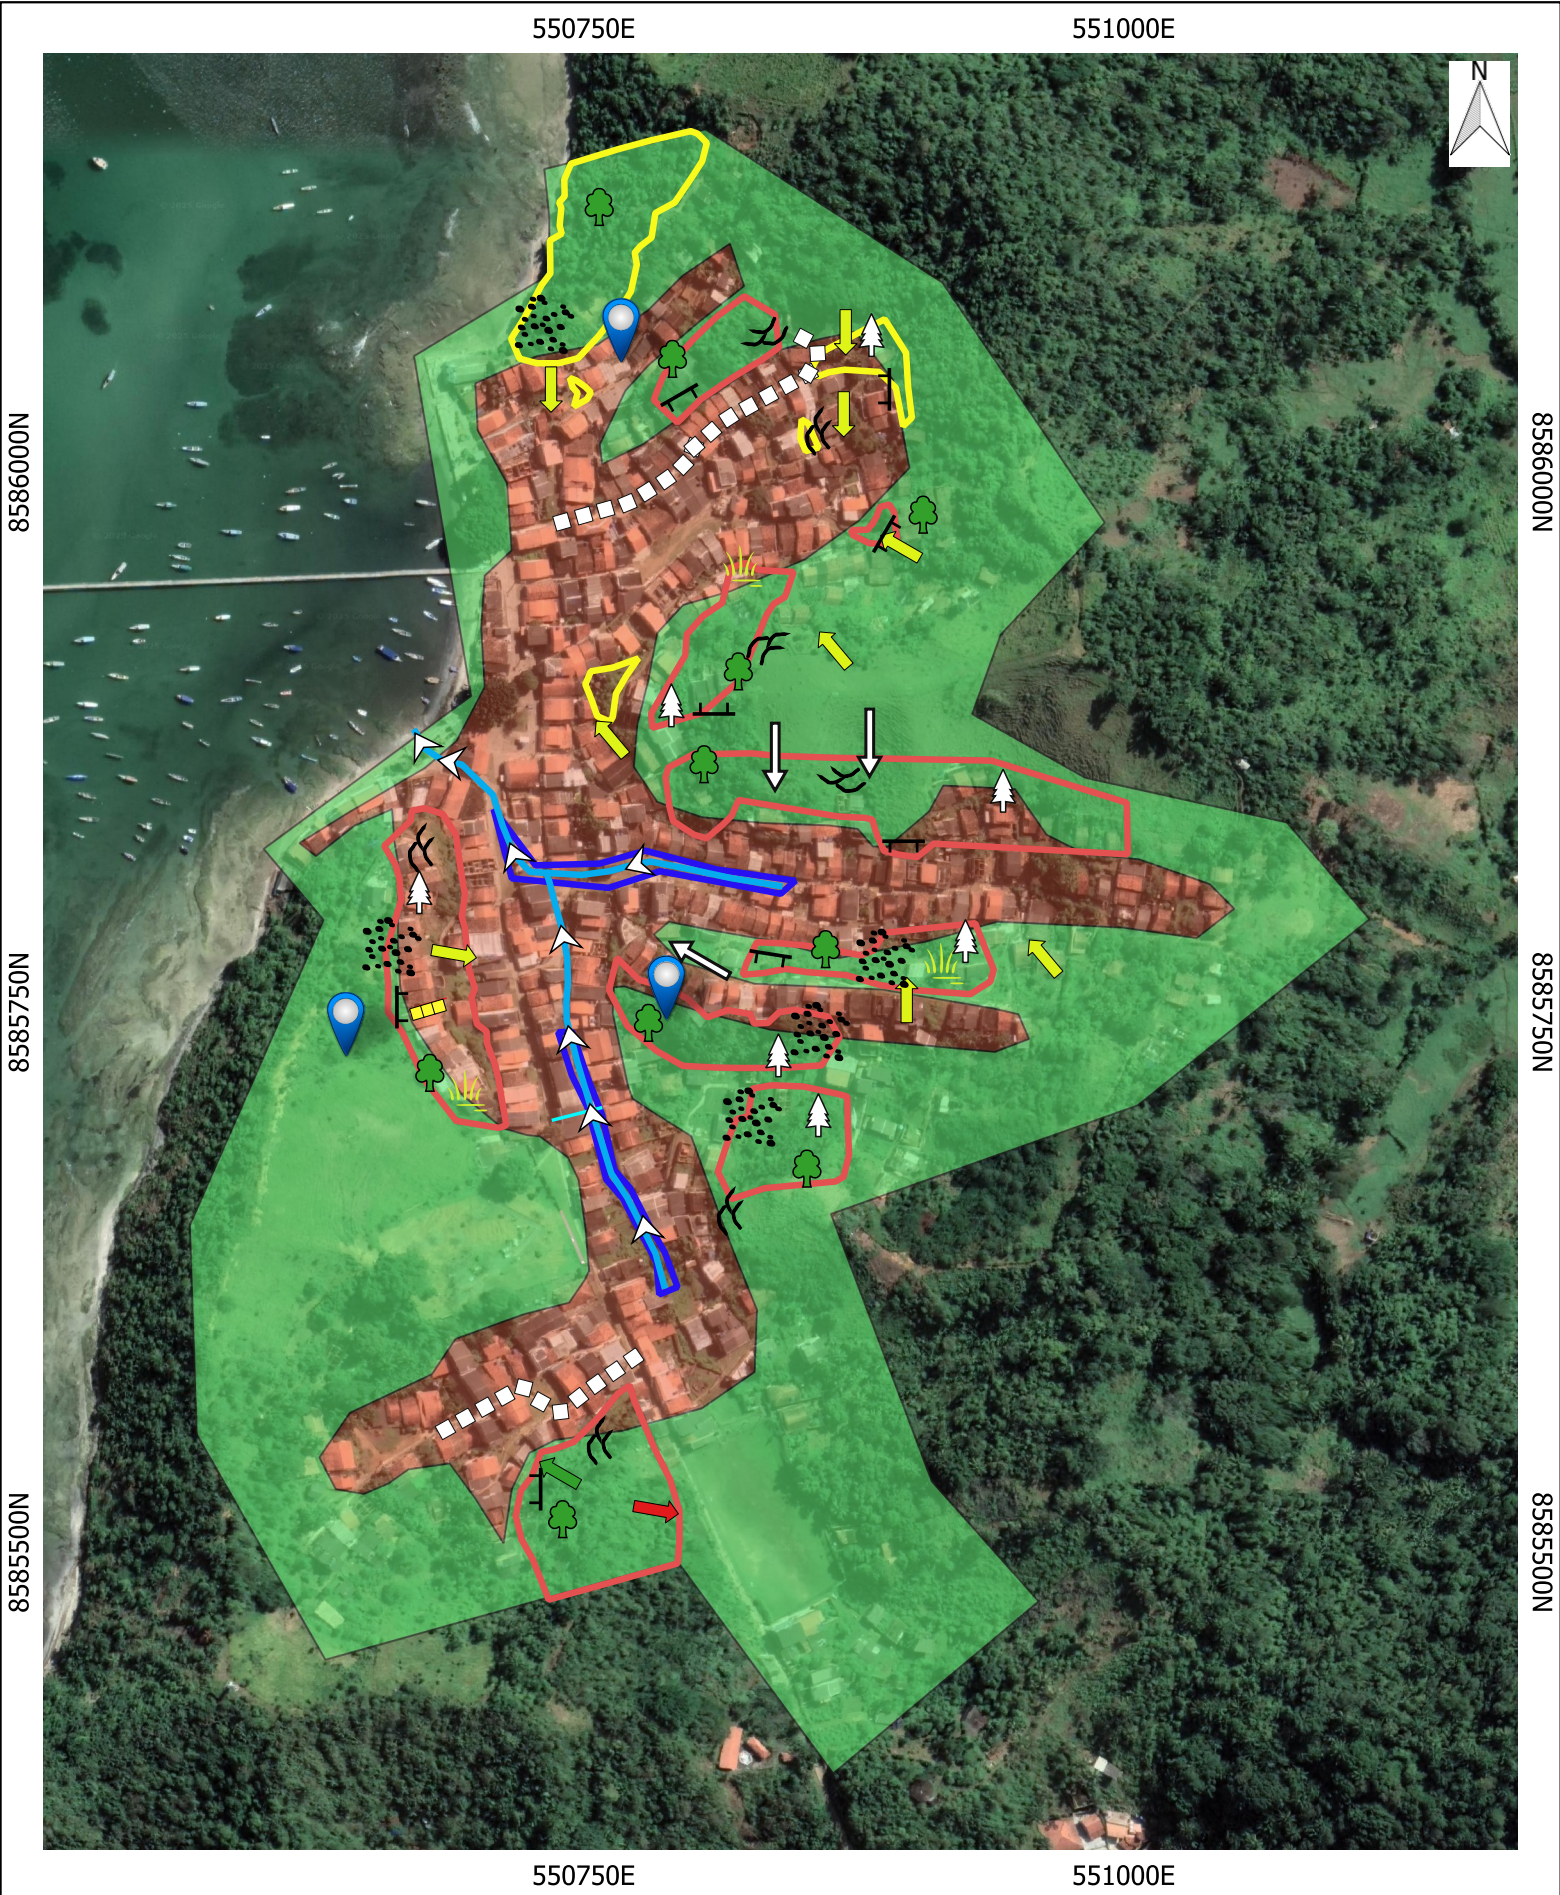
2.1 Caracterização e Situação:Área com 22,71 ha e 2,4 km de perímetro, localiza-se a noroeste da cidade de Salvador, na Ilha de Maré. A ocupação é estimada em 70%, consistindo em habitações de até 2 pavimentos de baixa renda. O relevo está representado por duas encostas côncavo-convexas. A altura máxima varia em torno de 10 metros com declividades entre 30 e 60 graus.

2.2 Geologia e GeotecniaA área se encontra inserida no Domínio Geológico-Geotécnico III (Rochas Sedimentares Cretáceas do Rift Sul), predominantemente formado pela formação maracangalha que são Folhelhos cinza esverdeados a cinza escuros dentro dos quais ocorrem corpos de arenitos finos, argilosos, siltíticos, ricos em fragmentos de matéria orgânica e maciços do Membro Pitanga e camadas lenticulares de arenitos finos a médios do Membro Caruaçu. As encostas apresentam estabilidades variando entre baixa a alta, que estão relacionados à associação de fatores antrópicos e eventos climáticos desfavoráveis, podendo favorecer movimentos de massa.

2.3 DrenagemA área de estudo possui um córrego com fluxo vindo do Sul migrando para Oeste, desemborcando no oceano. Quanto à infraestrutura a rede de esgotamento e drenagem pluvial são inexistentes.

Os pontos críticos encontram-se distribuídos ao longo de toda a poligonal, predominantemente nas encostas. As principais causas identificadas incluem a presença de taludes de corte, lançamentos irregulares de efluentes domésticos, descarte inadequado de resíduos sólidos e entulho, bem como a supressão da vegetação natural, fatores que contribuem para a ocorrência de movimentos de massa. Ademais, a ausência de um sistema de drenagem pluvial torna a área suscetível a eventos de alagamento. Diante desse contexto, a suscetibilidade a alagamentos e deslizamentos é classificada como Alta.

Alto
