# MAPA DE RISCO - ILHA DOS FRADES - PARAMANA

# MAPA DE MONITORAMENTO - ILHA DOS FRADES - PARAMANA

MAPA DIAGNÓSTICO - ILHA DOS FRADES - PARAMANA

Relatório Diagnóstico

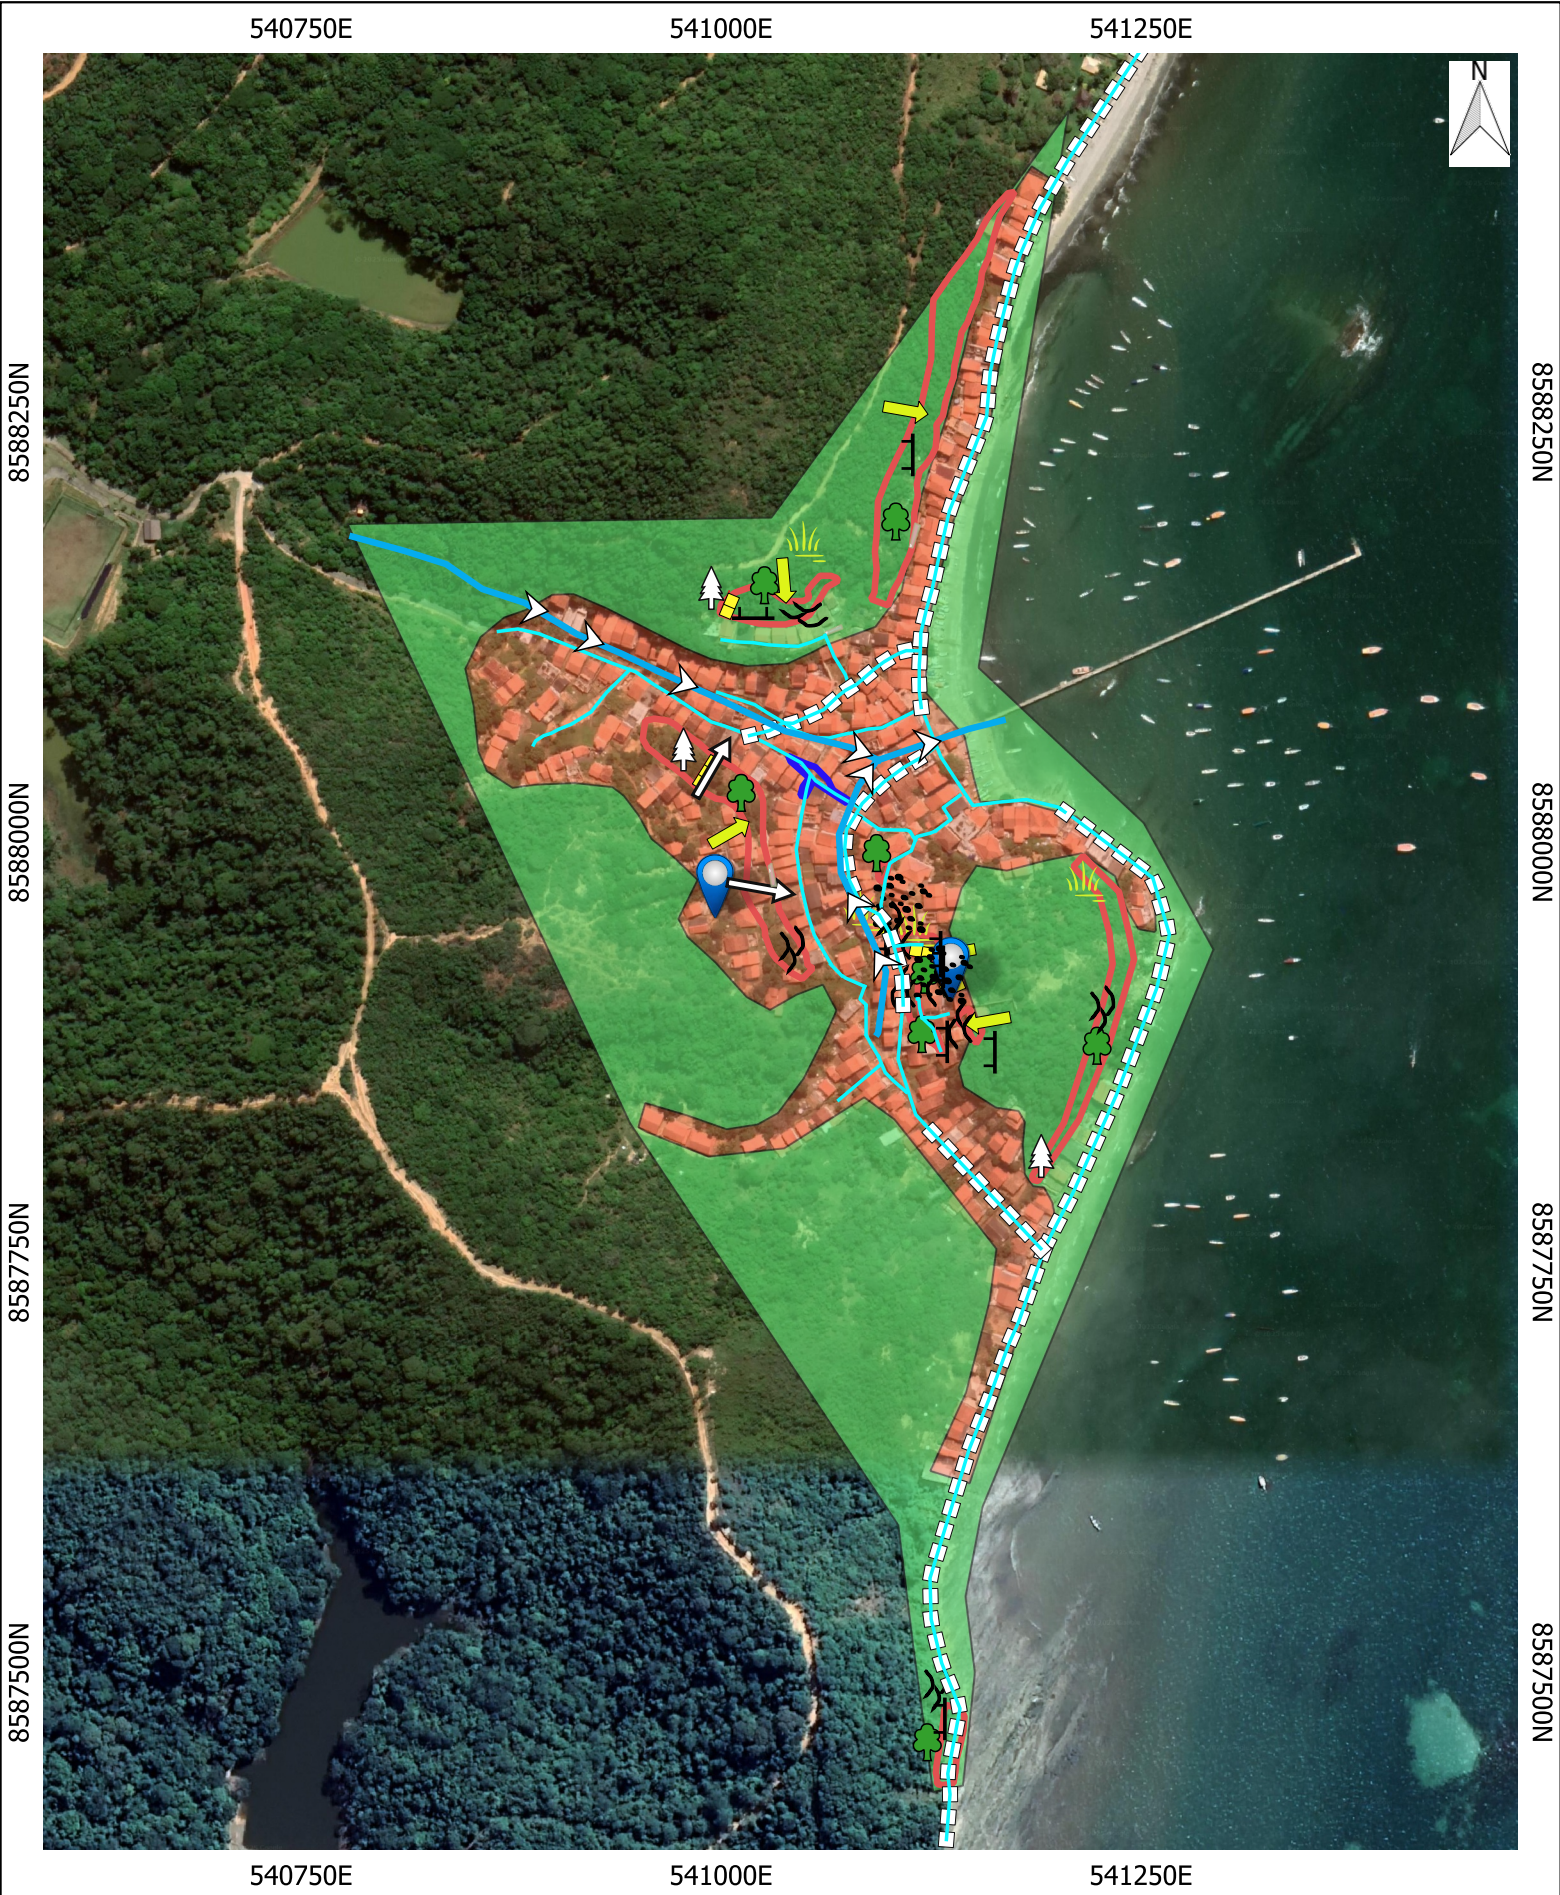
2.2 Geologia e GeotecniaDo ponto de vista geotécnico, de acordo com o PDE/2004, a área se encontra inserida nos Domínios Geológico-Geotécnicos III (Rochas Sedimentares Cretáceas do Fift do Recôncavo Sul), predominando sobre essas unidades o solo remobilizado com intensa ação antrópica na área. A ocupação é estimada em 73% consistindo em habitações de até 3 pavimentos de renda média/baixa. As unidades inseridas nesses Domínios apresentam instabilidade moderada a média, em um relevo majoritariamente acidentado, sendo alta a susceptibilidade a deslizamento de terra e baixa a susceptibilidade a alagamento. Risco de acidentes a deslizamentos alto.

2.3 DrenagemQuanto à infraestrutura, a rede de esgotamento abrange aproximadamente 85% da área, enquanto a drenagem pluvial é ineficiente.

A poligonal apresenta um quadro de alta susceptibilidade a deslizamento e um local susceptível à alagamento pontual, estando os pontos críticos localizados em regiões ocupadas, onde os imóveis encontram-se muito próximos a áreas vulneráveis ao deslizamento. Os pontos críticos identificados, apresentam fatores predisponentes para deslizamento, tendo como principal agravante a instabilidade decorrente da ocupação indevida, gerando talude de corte e promovendo o desconfinamento da encosta. Em termos de infraestrutura a poligonal está passando por uma requalificação de macro e micro drenagem.

Alto
