# MAPA DE RISCO - IRIGUAÇU

# MAPA DE MONITORAMENTO - IRIGUAÇU

# MAPA DIAGNÓSTICO - IRIGUAÇU

## Relatório Diagnóstico

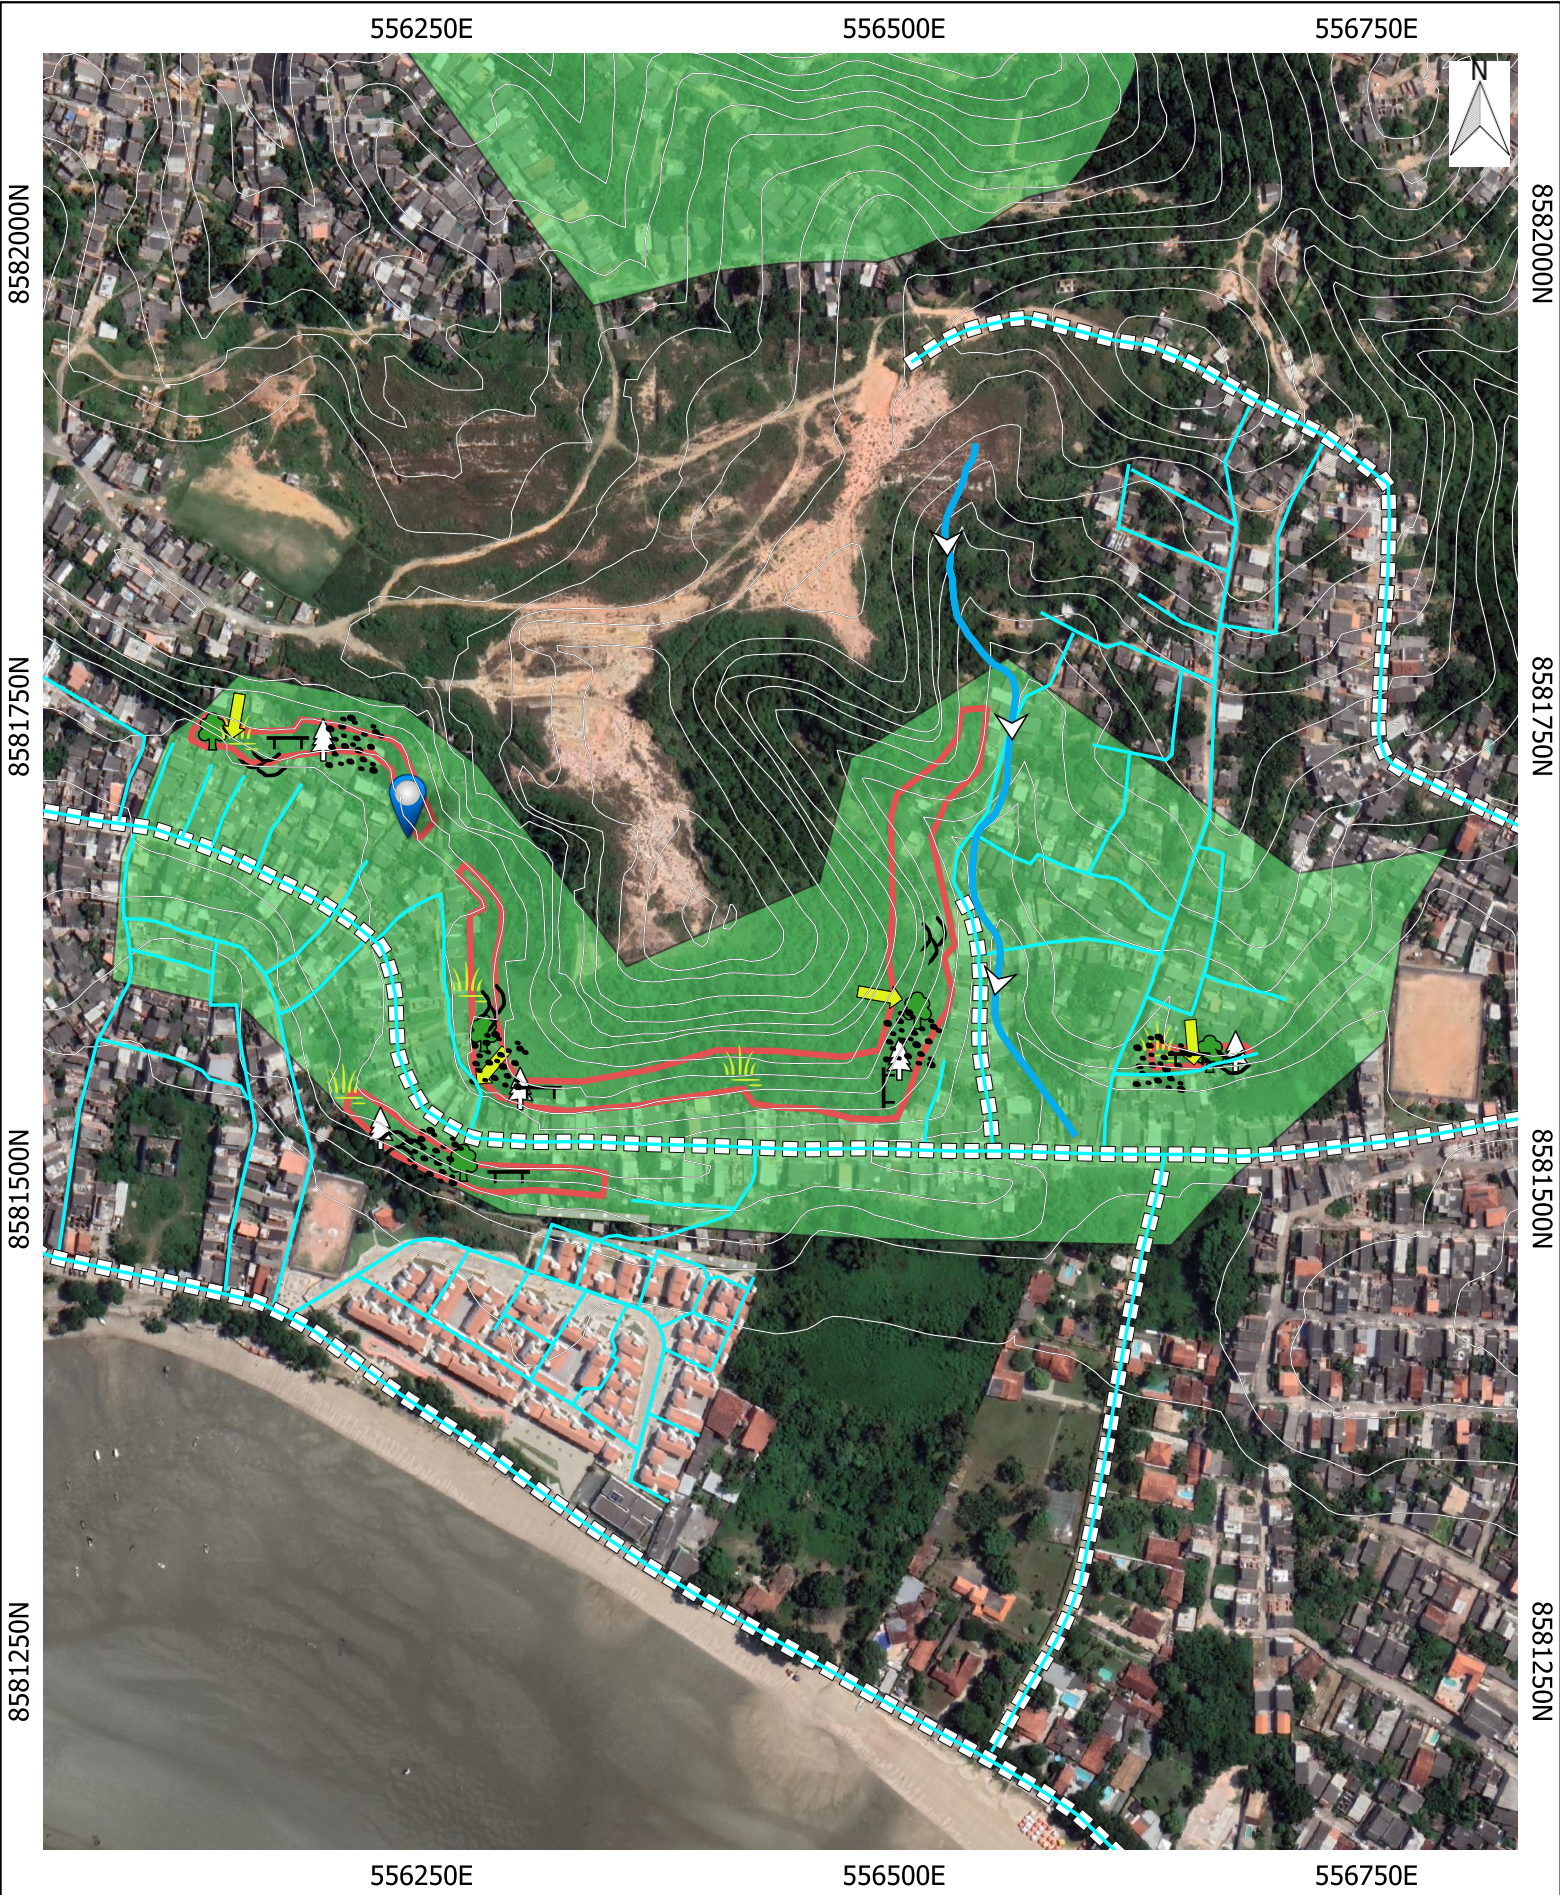
| 1. LOCALIZAÇÃO | |
|---|---|
| Os três pontos críticos apresentam fatores preponderantes para deslizamentos, tendo como principais agravantes os cortes verticalizados em substrato de baixa competência para a ocupação irregular com residências, descartes de lixo/entulho sobre a encosta. Alguns desses cortes se agravam para cicatrizes de deslizamento, com alguns possuindo lona, contribuindo para o desconfinamento da encosta. Outro fator agravante é a presença de vegetação ineficiente. Há obras de intervenção em andamento, sendo identificada uma cortina atirantada em construção na Rua Iriguaçu. Com base nos critérios atinentes ao risco geológico, a área está classificada como sendo de alta suscetibilidade e vulnerabilidade a deslizamentos. | |
| Alto | |
