# MAPA DE RISCO - IRMÃ DULCE

**IRMÃ DULCE**  
CAJAZEIRAS VII

**DEFESA CIVIL DE SALVADOR**  
SETOR DE MONITORAMENTO DE  
ÁREAS DE RISCO - SEMAR  
SRC: SIRGAS 2000/ UTM 24S  
Elaborado em: Outubro/2025  
Imagem: Google Satellite (2025)

Relatório Diagnóstico

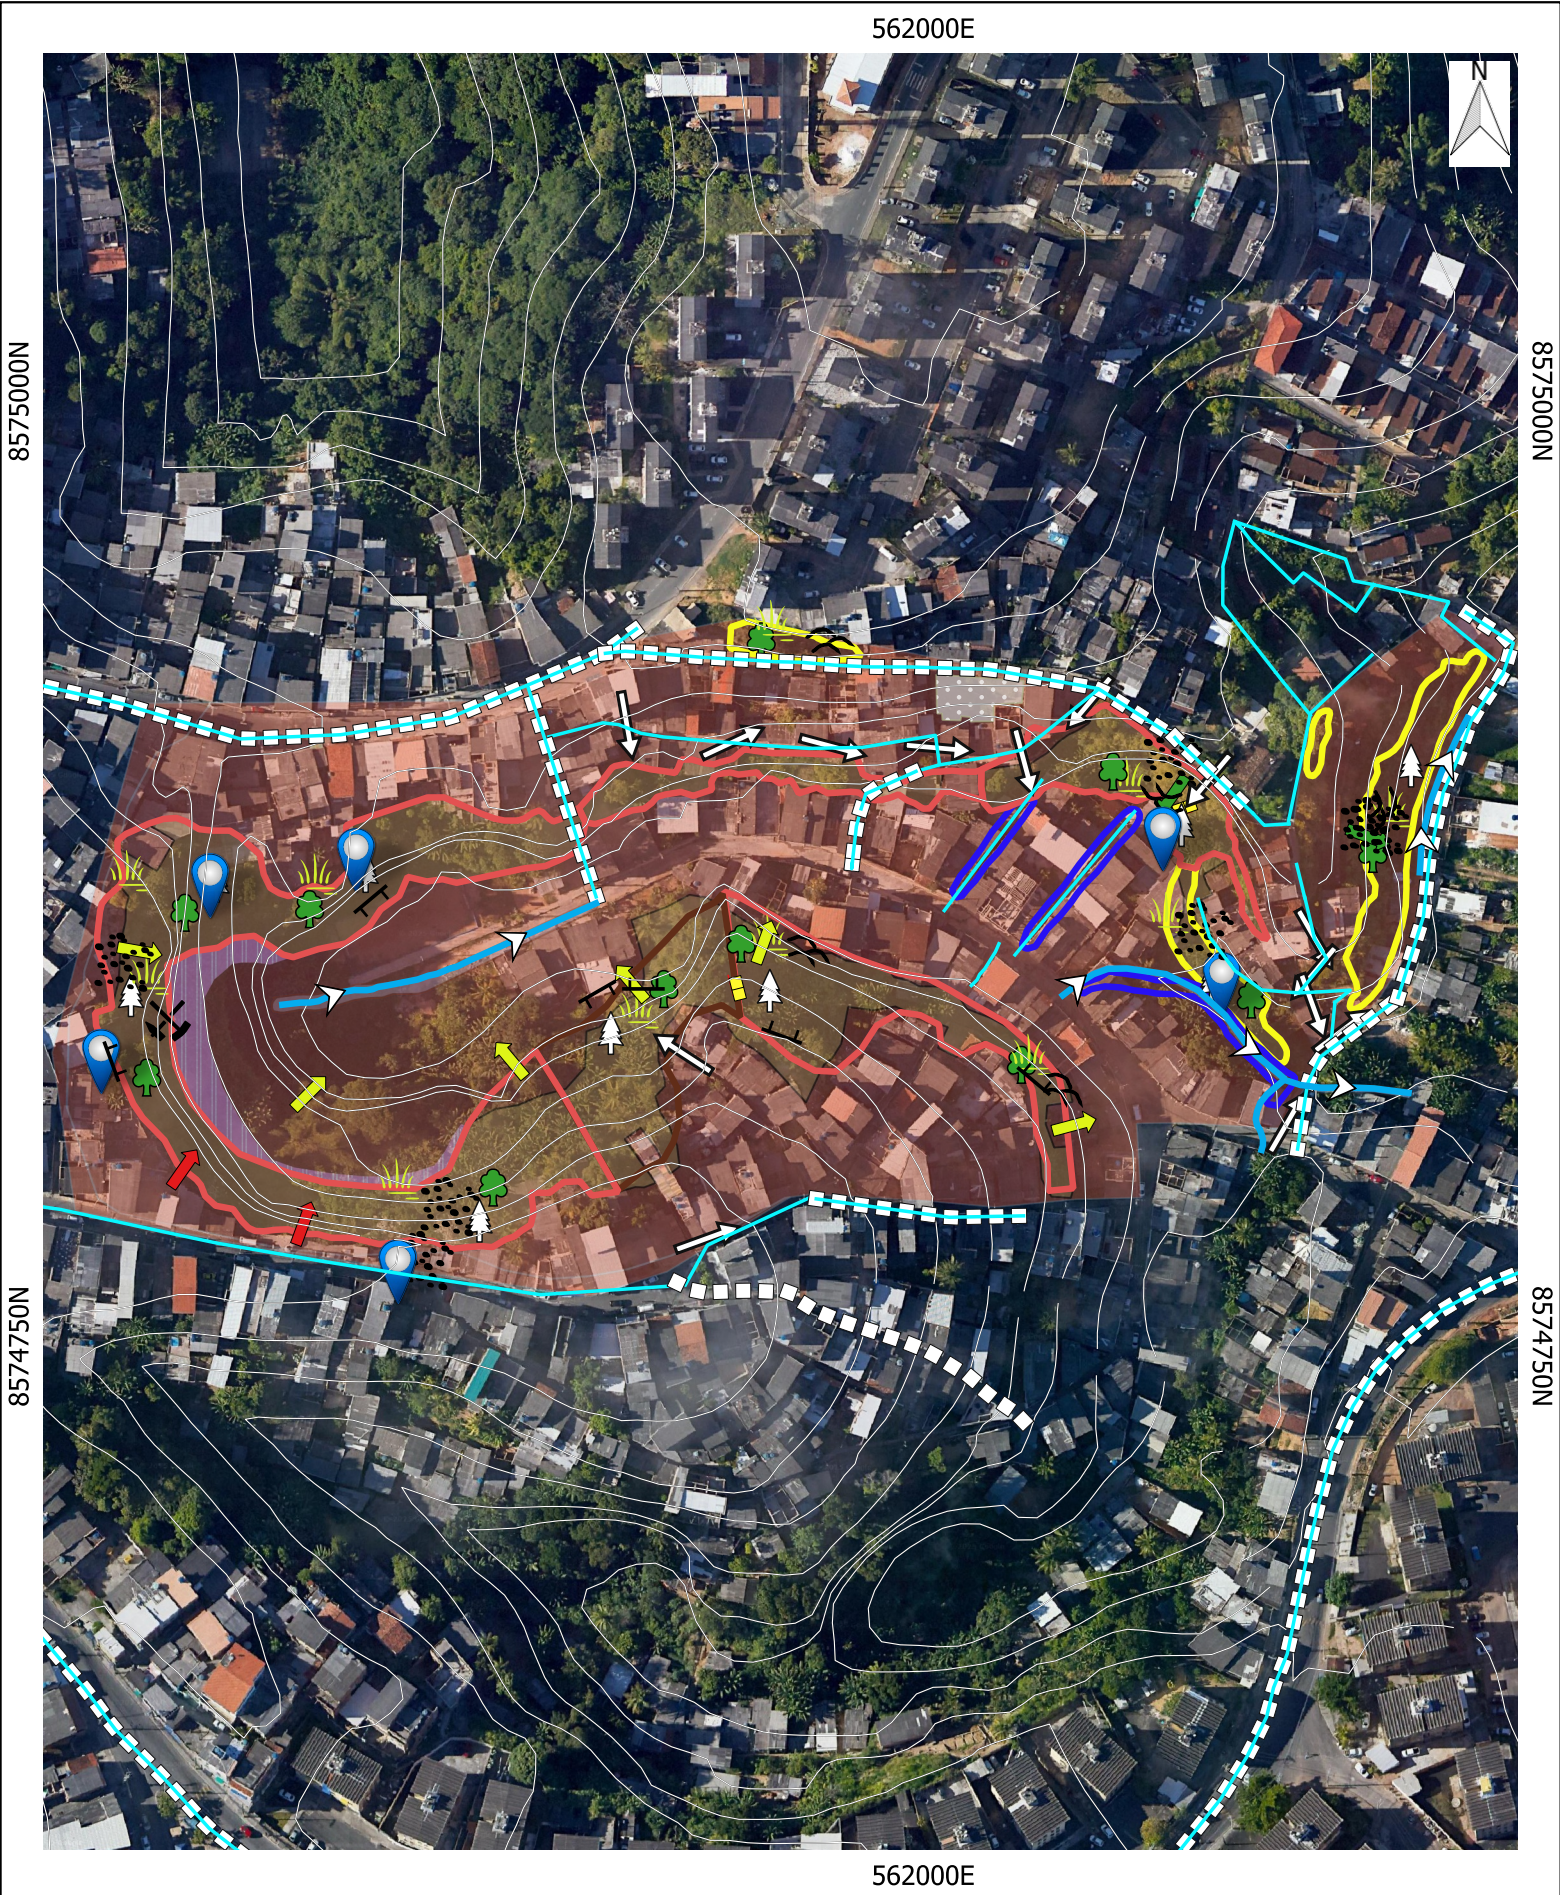
MAPA DIAGNÓSTICO - IRMÃ DULCE

2.1 Caracterização e Situação:Área em forma de vale em "U", com vertentes antropizadas, alturas máximas próximas de 30 metros e declividades variando entre 25° à 70°, por vezes sub-vertical. São individualizados, quatro setores distintos de encostas em terrenos semi compactados e remobilizados com alta densidade ocupacional, sendo observado vegetação inadequada e/ou ineficiente por vezes, bem como cicatrizes de deslizamentos.

2.2 Geologia e Geotecnia:Ocorrem rochas do embasamento na base, evoluindo ao manto de alteração. Nas cotas mais altas, bordas do grotão, são presentes sedimentos areno-argilosos, cascalhosos. Exceto as rochas do embasamento, as demais unidades geológicas estão recobertas por material remobilizado e/ou resíduos sólidos. Predomina o Domínio Geotécnico Geológico IV – Complexo Cristalino do Embasamento (PDE). Destaca-se no geral, a ocorrência de estrutura típica de fraturas na rocha, no interior do maciço onde aflora na porção oeste da polygonal.

2.3 Drenagem:O sistema de drenagem é regular, e ainda está passando por obras de melhoria de macrodrenagem na rua principal, é visto em boa parte lançamentos de águas pluviais e esgoto sobre as encostas. Destacam-se enxurradas durante precipitações intensas, com ênfase na Rua Osvaldo. Na Rua Irmã Dulce da Bahia, um córrego natural nasce na porção oeste da área, o qual está submerso parcialmente entro de galeria, recebendo contribuições temporárias nas encostas da margem esquerda durante precipitações, bem como lançamentos de aguas servidas a jusante.

Essa polygonal apresenta áreas com alta susceptibilidade ao deslizamento devido a extensa urbanização inapropriada na base e crista das encostas, por vezes alterando a morfologia da mesma produzindo taludes de corte e consequentemente propiciando cicatrizes de deslizamento. A instabilidade do terreno está relacionada ao relevo acentuado, estrutura fraturada do substrato recoberto por material remobilizado e semipermeável, aliados a lançamentos de águas pluviais e servidas sobre as encostas, bem como a existência de vegetação ineficiente (capim colônião, árvore de grande porte e bananeira).

Alto
