# MAPA DE RISCO - JAGUARIPE

## JAGUARIPE

CAJAZEIRAS VIII

DEFESA CIVIL DE SALVADOR

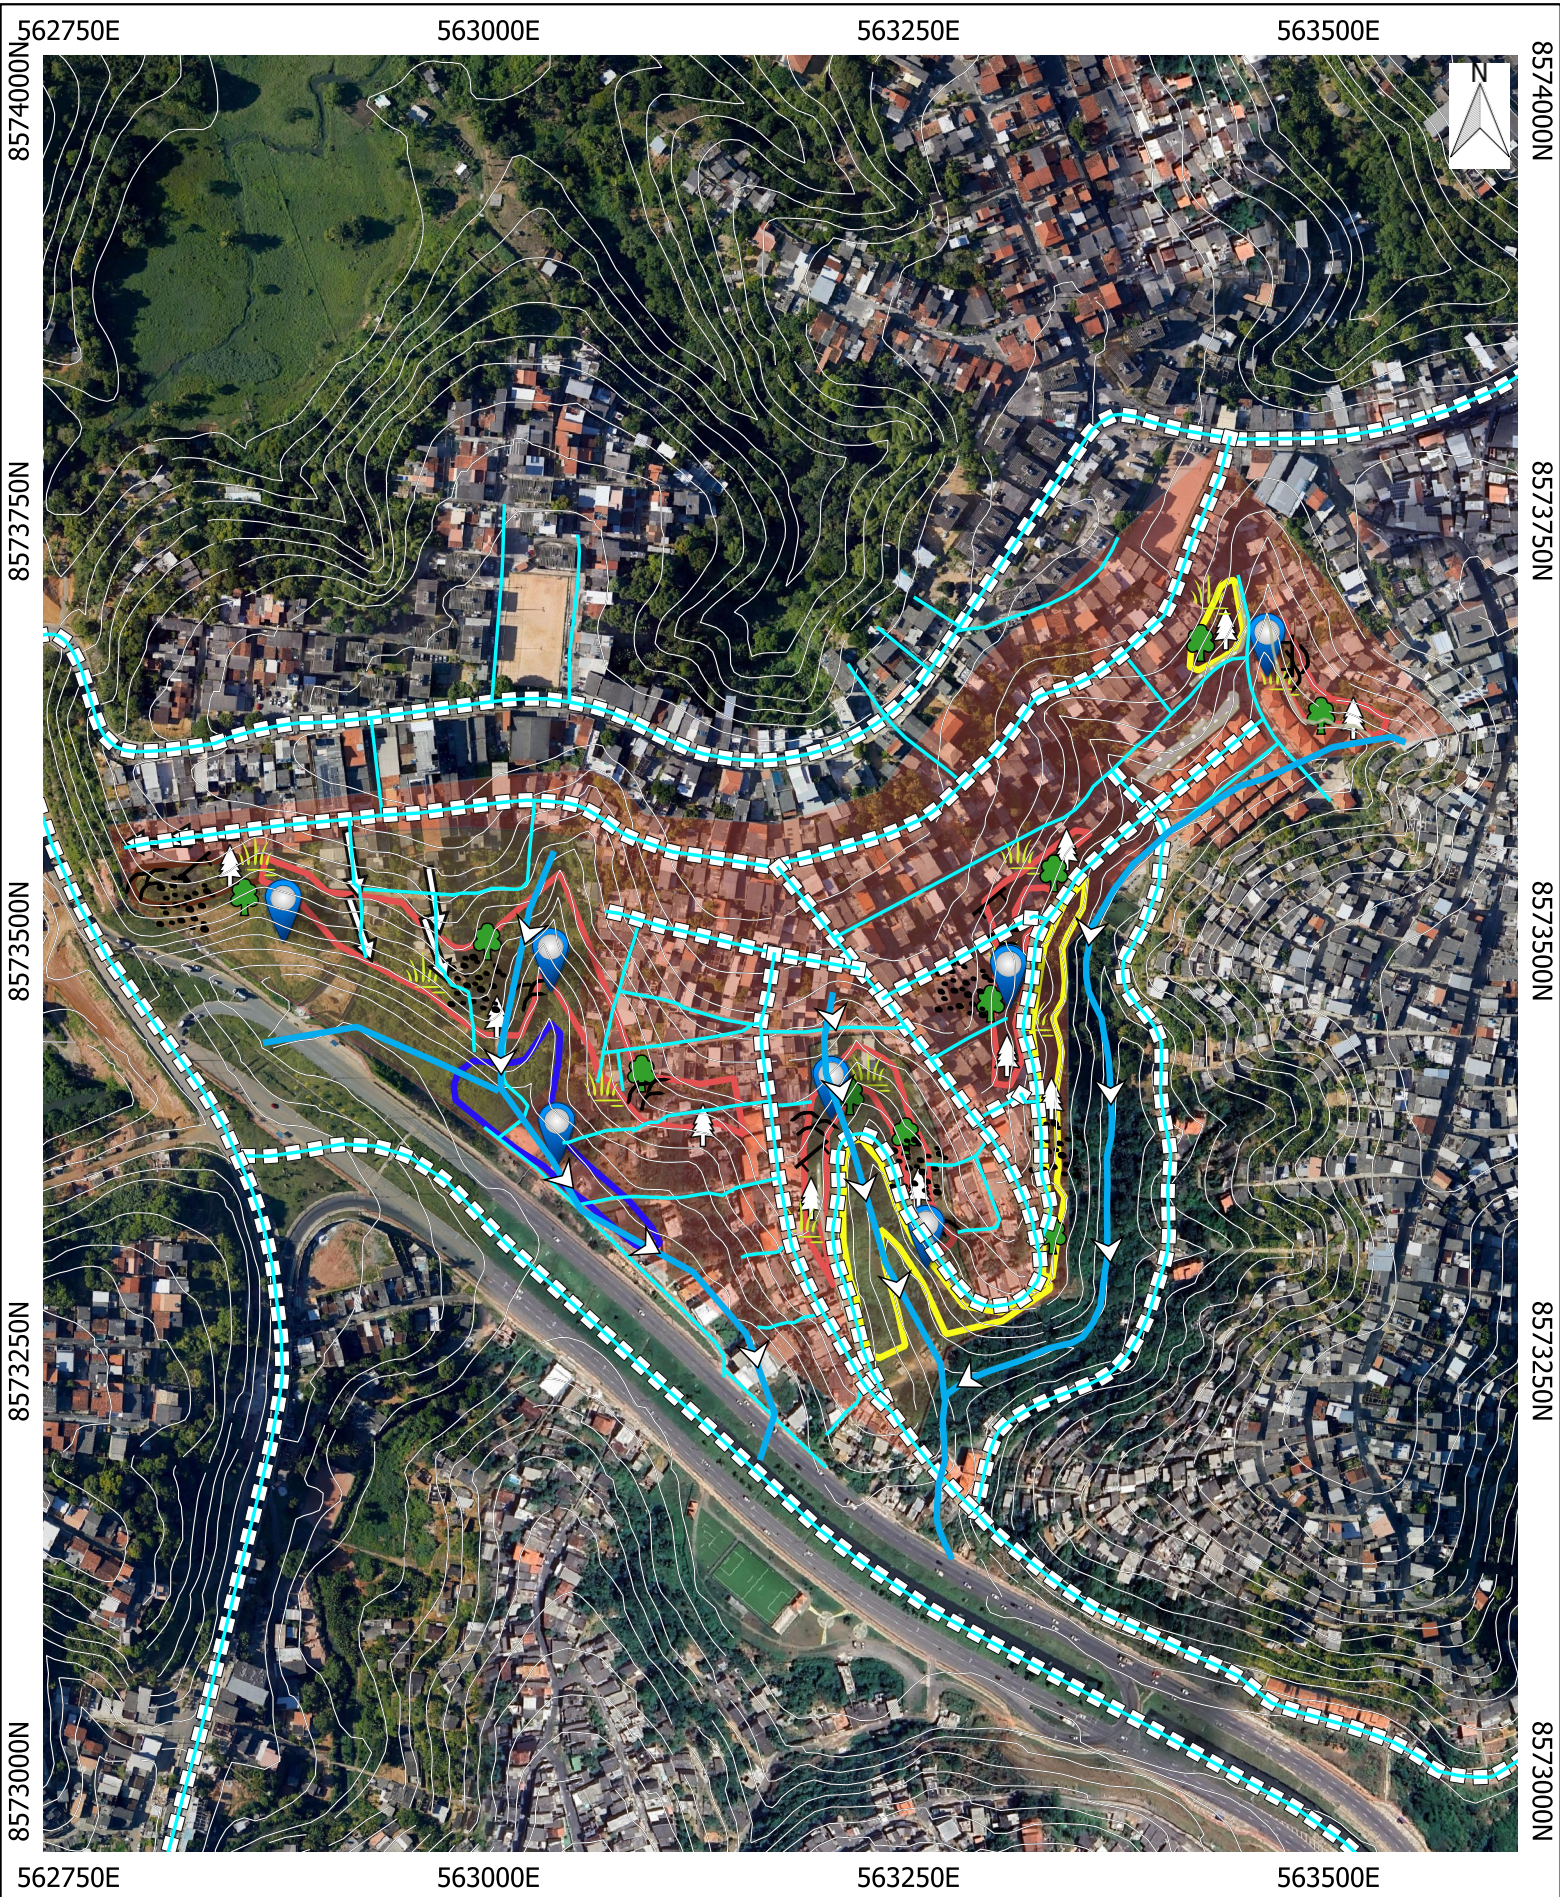
# MAPA DIAGNÓSTICO - JAGUARIBE

2.1 Caracterização e Situação:Área localizada na cidade do Salvador, inserida no Bairro de Cajazeiras VIII, podendo ser alcançada pela Via Regional, depois na Estrada da Paciência, posteriormente a Rua Jaguaribe, entrando na poligonal. A Geomorfologia da área está representada por um morro exibindo encostas côncavo-convexas, por vezes retilíneas devido a ação antrópica (alturas em torno de 20 m e declividades que variam entre 45° e 75° graus).

2.2 Geologia e GeotecniaA poligonal está contida no Domínio IV – Complexo Cristalino do Embasamento, resultante do entalhamento de vales profundos com taludes naturais muito inclinados recortando a pilha de sedimentos e expondo o embasamento, de acordo com conceituação informal determinada no PDE (2004), e no Domínio III - Depósitos de Cobertura Sedimentar Continental Terciária (Fm. Barreiras). O Domínio IV, apresenta estabilidades que variam entre baixa e moderada, a depender do nível de antropização, principalmente onde a encosta é composta por manto de alteração e o solo remobilizado apresenta baixa resistência ao cisalhamento, ocasionando deslizamentos de terra.

Esta poligonal refere-se a um trecho de uma encosta côncava, sendo suas vertentes ocupadas de maneira desordenada e incorreta. Durante o mapeamento foi possível identificar algumas feições de instabilidade, como: cicatriz de deslizamento de terra, muro deformado e rastejamento, e feições antrópicas, como: cortes verticalizados. Além da presença de vegetação ineficiente ao longo das encostas. Após a análise do que foi observado e com base nos critérios atinentes ao risco geológico, a área está classificada como de alta suscetibilidade e vulnerabilidade a deslizamentos

Alto
