# MAPA DE RISCO - JAQUEIRA

JAQUEIRA  
CAPELINHA

DEFESA CIVIL DE SALVADOR  
SETOR DE MONITORAMENTO DE  
ÁREAS DE RISCO - SEMAR  
SRC: SIRGAS 2000/ UTM 24S  
Elaborado em: Outubro/2025  
Imagem: Google Satelite (2025)

# MAPA DIAGNÓSTICO - JAQUEIRA

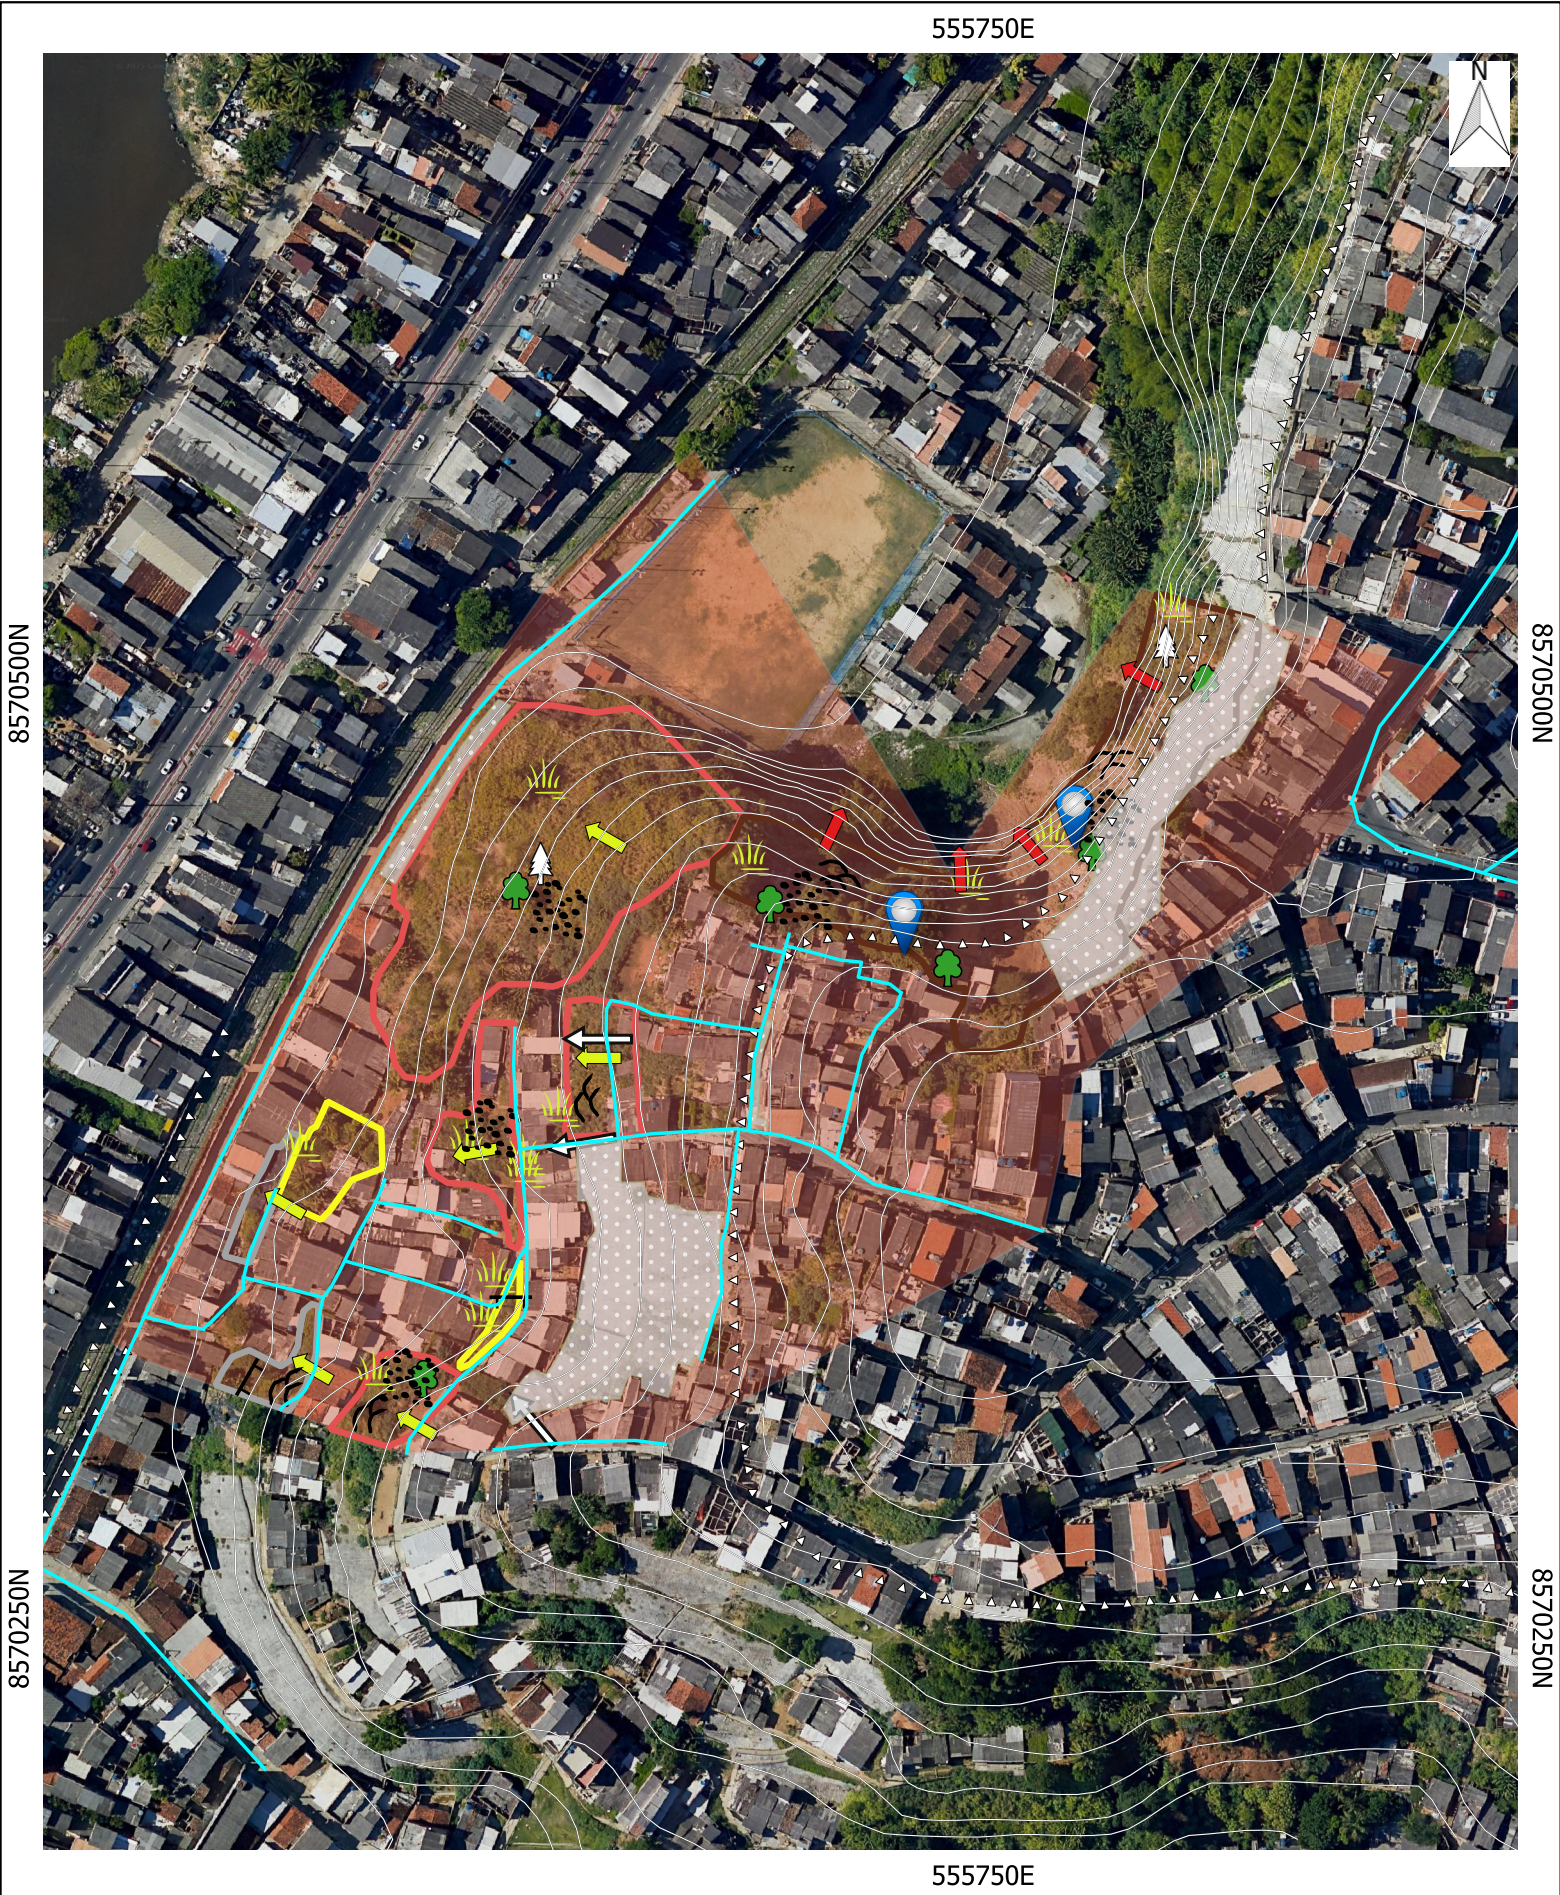
**2.2 Geologia e Geotecnia**Do ponto de vista geotécnico, de acordo com o PDE/2004, a área se encontra inserida nos Domínios Geológico-Geotécnicos II (Depósitos de Cobertura Sedimentar Continental Terciária – Formação Barreiras) e V (Escarpa da Falha de Salvador), onde as encostas apresentam estabilidades variando entre baixa e moderada, a depender do grau de ocupação. O contato do solo remobilizado com os domínios supracitados, por proporcionar baixos valores de resistência ao cisalhamento, pode favorecer movimentos de massa

Os pontos críticos identificados apresentam fatores predisponentes para deslizamentos, tendo como principal agravante a instabilidade decorrente da ocupação indevida, gerando taludes de corte e promovendo o desconfinamento da encosta, ou bordejando uma pedreira inativa com taludes verticais. Houve um breve cenário de melhora com a implantação de duas Geomantas, porém a região de maior risco localizada na pedreira mante-se sem novas intervenções.

Alto
