# MAPA DE RISCO - JARDIM TERRA NOVA

## JARDIM TERRA NOVA

DEFESA CIVIL DE SALVADOR

SETOR DE MONITORAMENTO DE  
ÁREAS DE RISCO - SEMAR

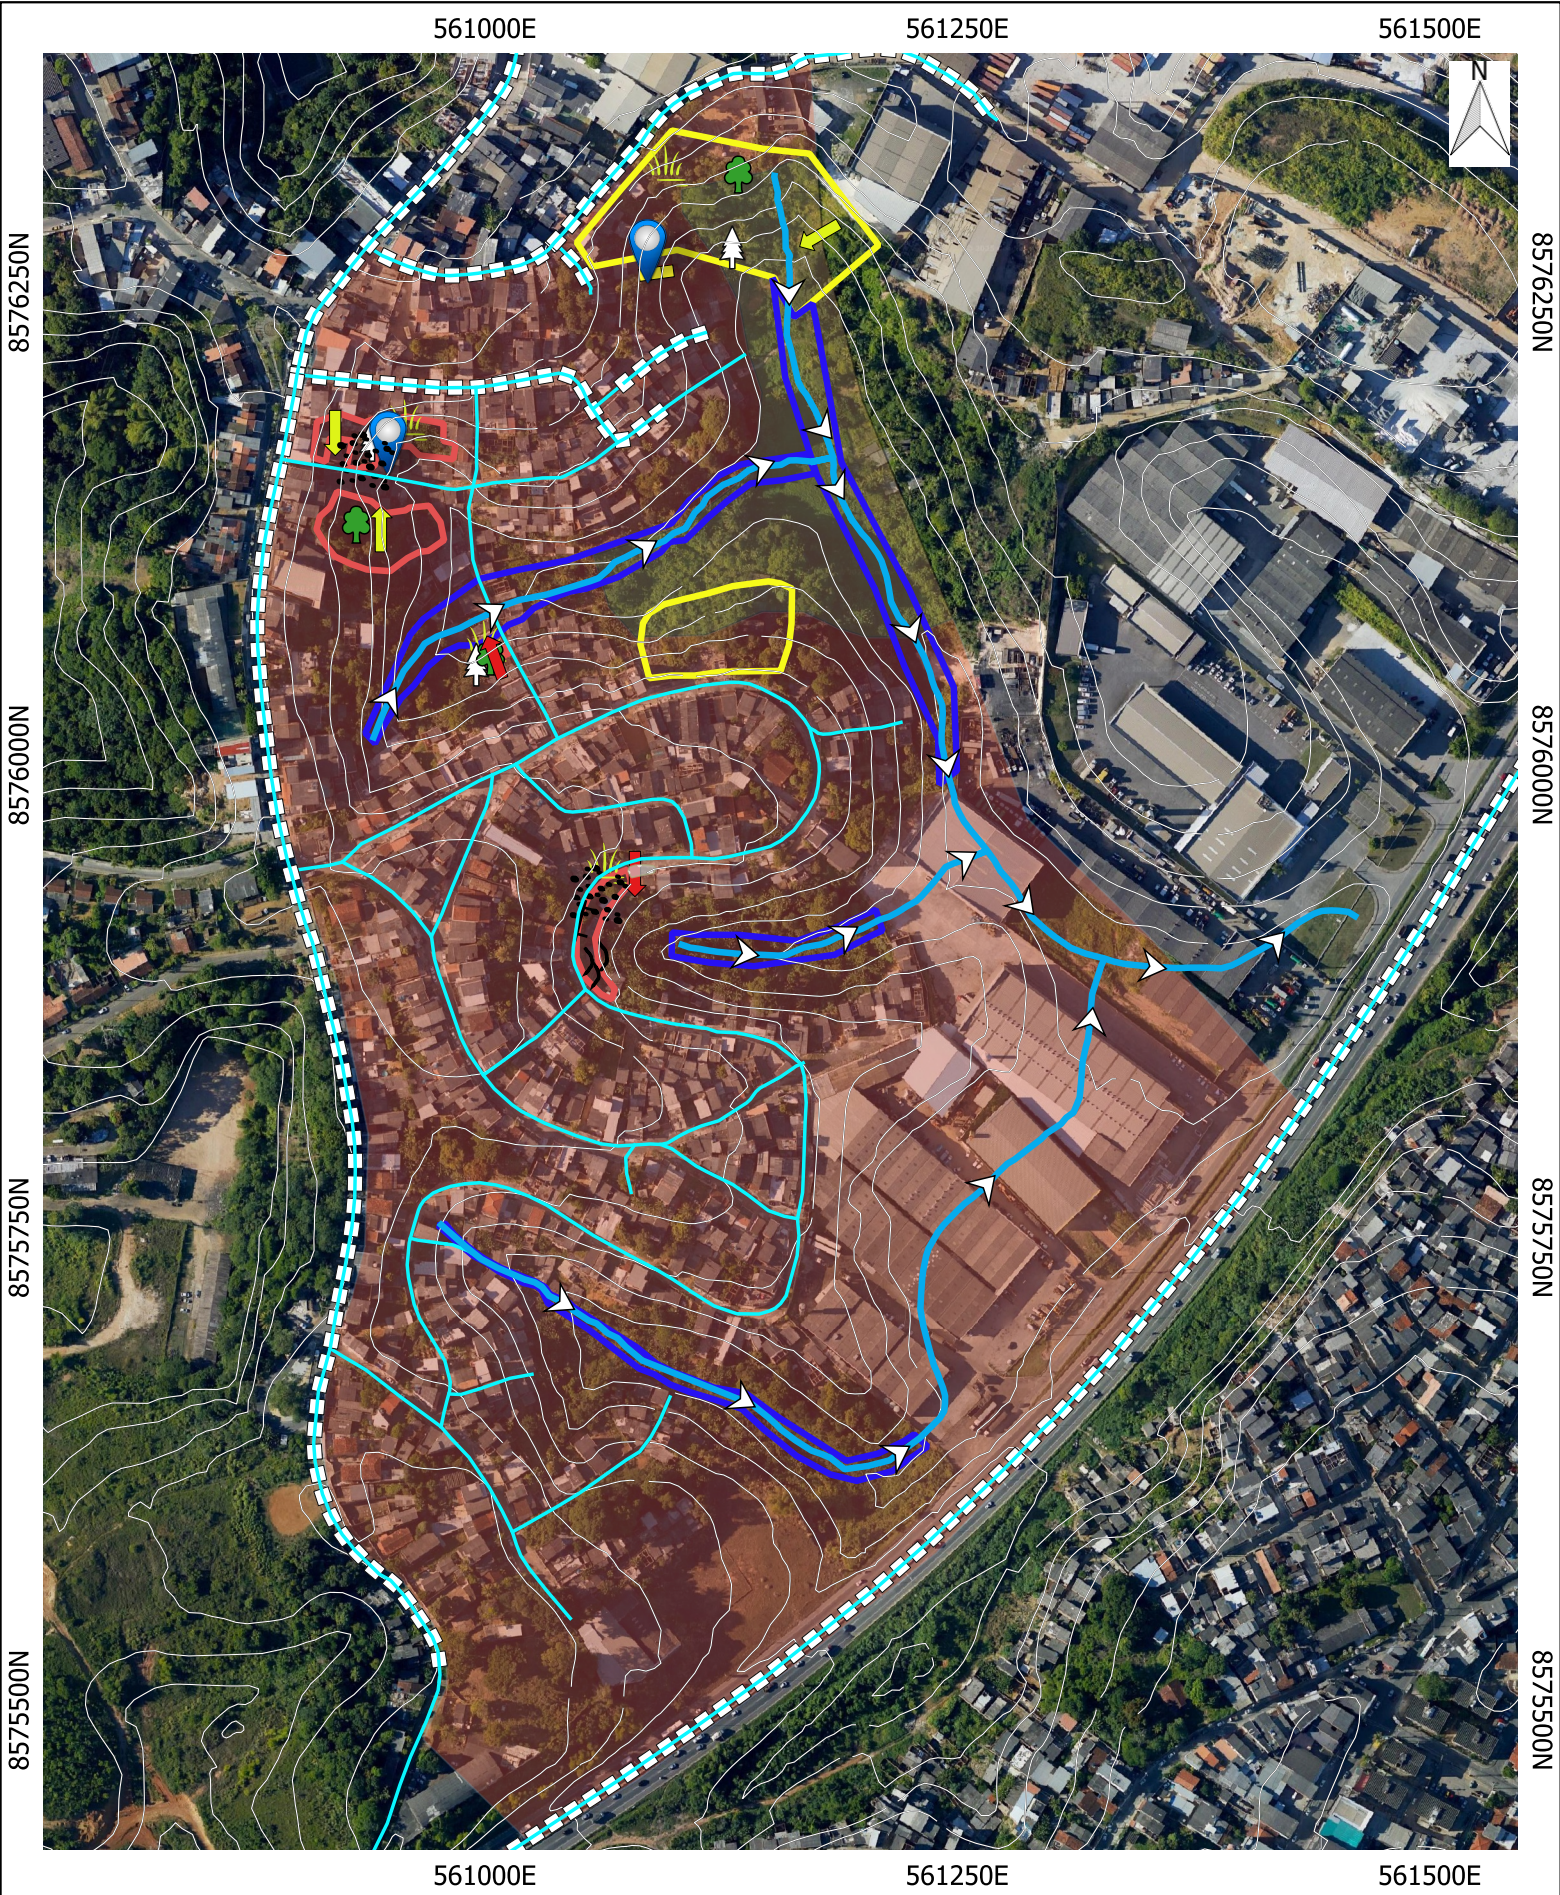
# MAPA DIAGNÓSTICO - JARDIM TERRA NOVA

| 3. DIAGNÓSTICO |
|---|
| Dos pontos críticos identificados, há pontos predisponentes para deslizamentos e alagamento, tendo como principal agravante a instabilidade decorrente da ocupação indevida, gerando taludes de corte e promovendo o desconfinamento da encosta. Houve uma melhora parcial na rua P – jardim Terra Nova após uma intervenção de estabilização (cortina atirantada). Entretanto os demais pontos críticos que possuem substrato remobilizado associado à supressão da vegetação natural e/ou substituição desta por capim colônião e bananeiras pelos moradores, contribuem com o aumento do risco geológico. |

| 4. GRAU DE RISCO |
|---|
| Alto |
