# MAPA DE RISCO - JOÃO ALBERTO

DEFESA CIVIL DE SALVADOR

SETOR DE MONITORAMENTO DE  
ÁREAS DE RISCO - SEMAR

# MAPA DIAGNÓSTICO - JOÃO ALBERTO

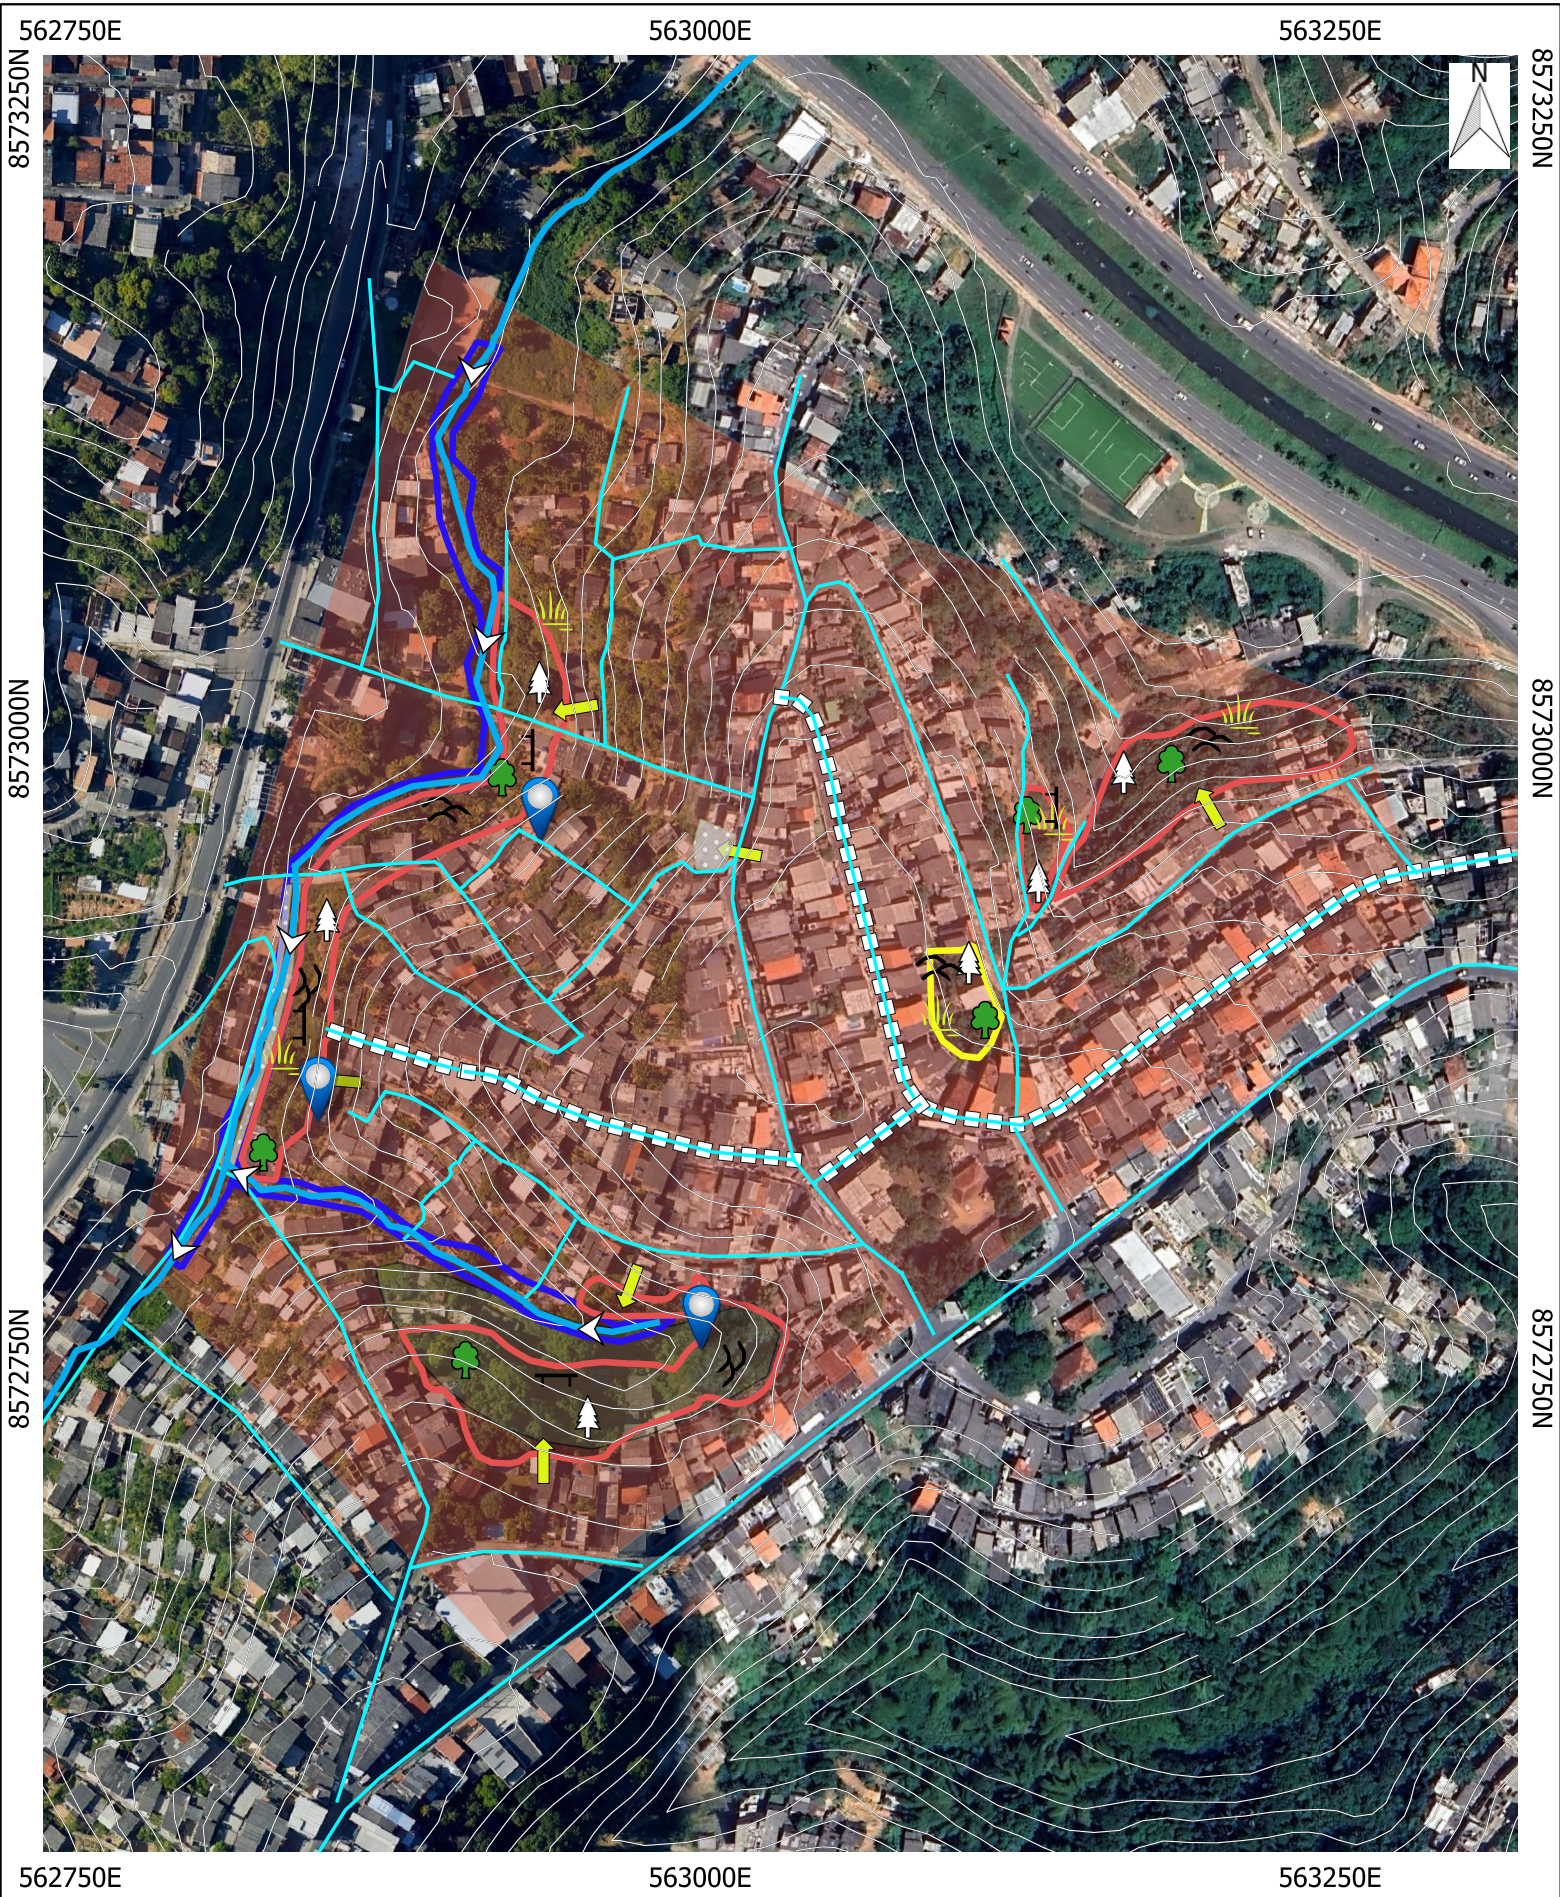
**2.3 Drenagem**A drenagem natural está profundamente degradada, com resíduos sólidos no canal, necessitando operações de dragagem para liberar o fluxo em condições normais. Possui fluxo predominante de norte a sul, porém a uma drenagem secundária com fluxo de leste a oeste.

A área encontra-se circundada por encostas de declividade média e alta em vale aberto resultante da ação erosiva de córregos, alimentados por águas servidas. As áreas de risco geológico identificadas ao longo da Rua João Alberto, revelam na cicatriz, e nas encostas, existência de solo remobilizado com significativa quantidade de lixo. A falta de um sistema de drenagem eficiente, sobrecarga no topo da área, podem ter atuado de forma conjunta, como agentes facilitadores no processo de desestabilização do terreno, acarretando nas feições de instabilidade evidenciadas. A drenagem natural está profundamente degradada, com resíduos sólidos no canal, sendo margeada por edificações que sofrem alagamentos constantes durante picos pluviométricos.

Alto
