# MAPA DE RISCO - JURACY TRINDADE

**JURACY TRINDADE**  
JARDIM CAJAZEIRAS

**DEFESA CIVIL DE SALVADOR**  
SETOR DE MONITORAMENTO DE  
ÁREAS DE RISCO - SEMAR  
SRC: SIRGAS 2000/ UTM 24S  
Elaborado em: Outubro/2025  
Imagem: Google Satelite (2025)

# MAPA DIAGNÓSTICO - JURACY TRINDADE

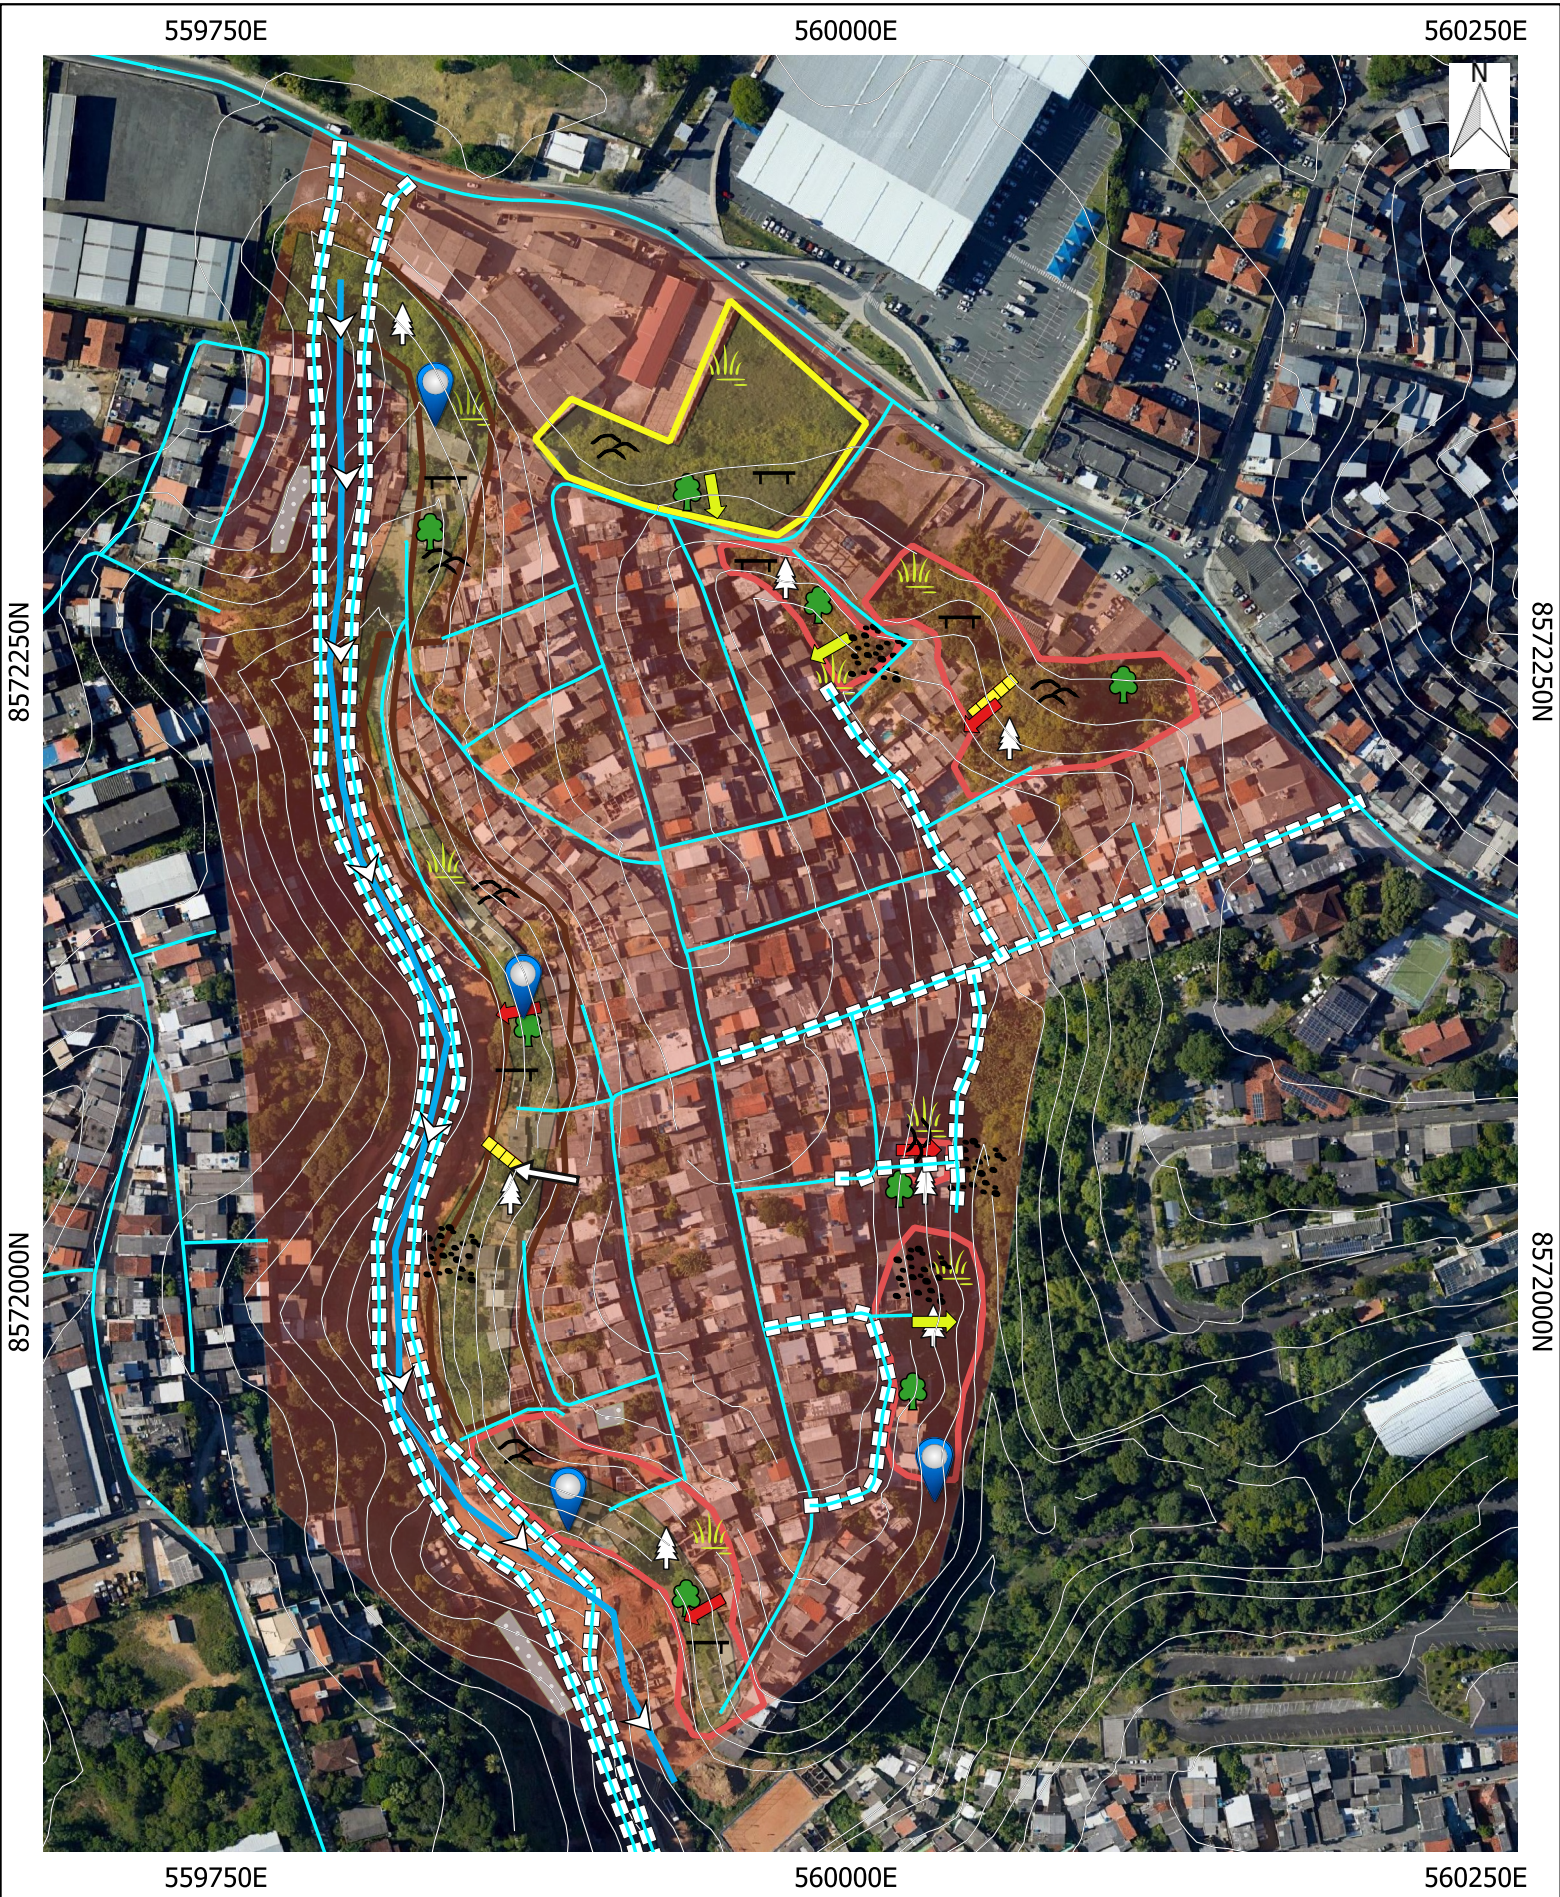
Esta poligonal refere-se a uma área com encosta côncavo-convexas, sendo suas vertentes ocupadas de maneira desordenada e incorreta. Durante o mapeamento foi possível identificar algumas feições de instabilidade, como: cicatriz de deslizamento de terra, ravinamento, árvores inclinadas e feições antrópicas, como: cortes verticalizados, descarte de lixo/entulho e lançamento de água servida/esgoto doméstico. Além da presença de vegetação ineficiente ao longo das encostas (capim colônião, bananeira e árvore de grande porte).

Alto
