# MAPA DE RISCO - KLESUS ROCHA

**DEFESA CIVIL DE SALVADOR**  
SETOR DE MONITORAMENTO DE  
ÁREAS DE RISCO - SEMAR  
SRC: SIRGAS 2000/ UTM 24S  
Elaborado em: Outubro/2025  
Imagem: Google Satelite (2025)

# MAPA DIAGNÓSTICO - KLESUS ROCHA

## Relatório Diagnóstico

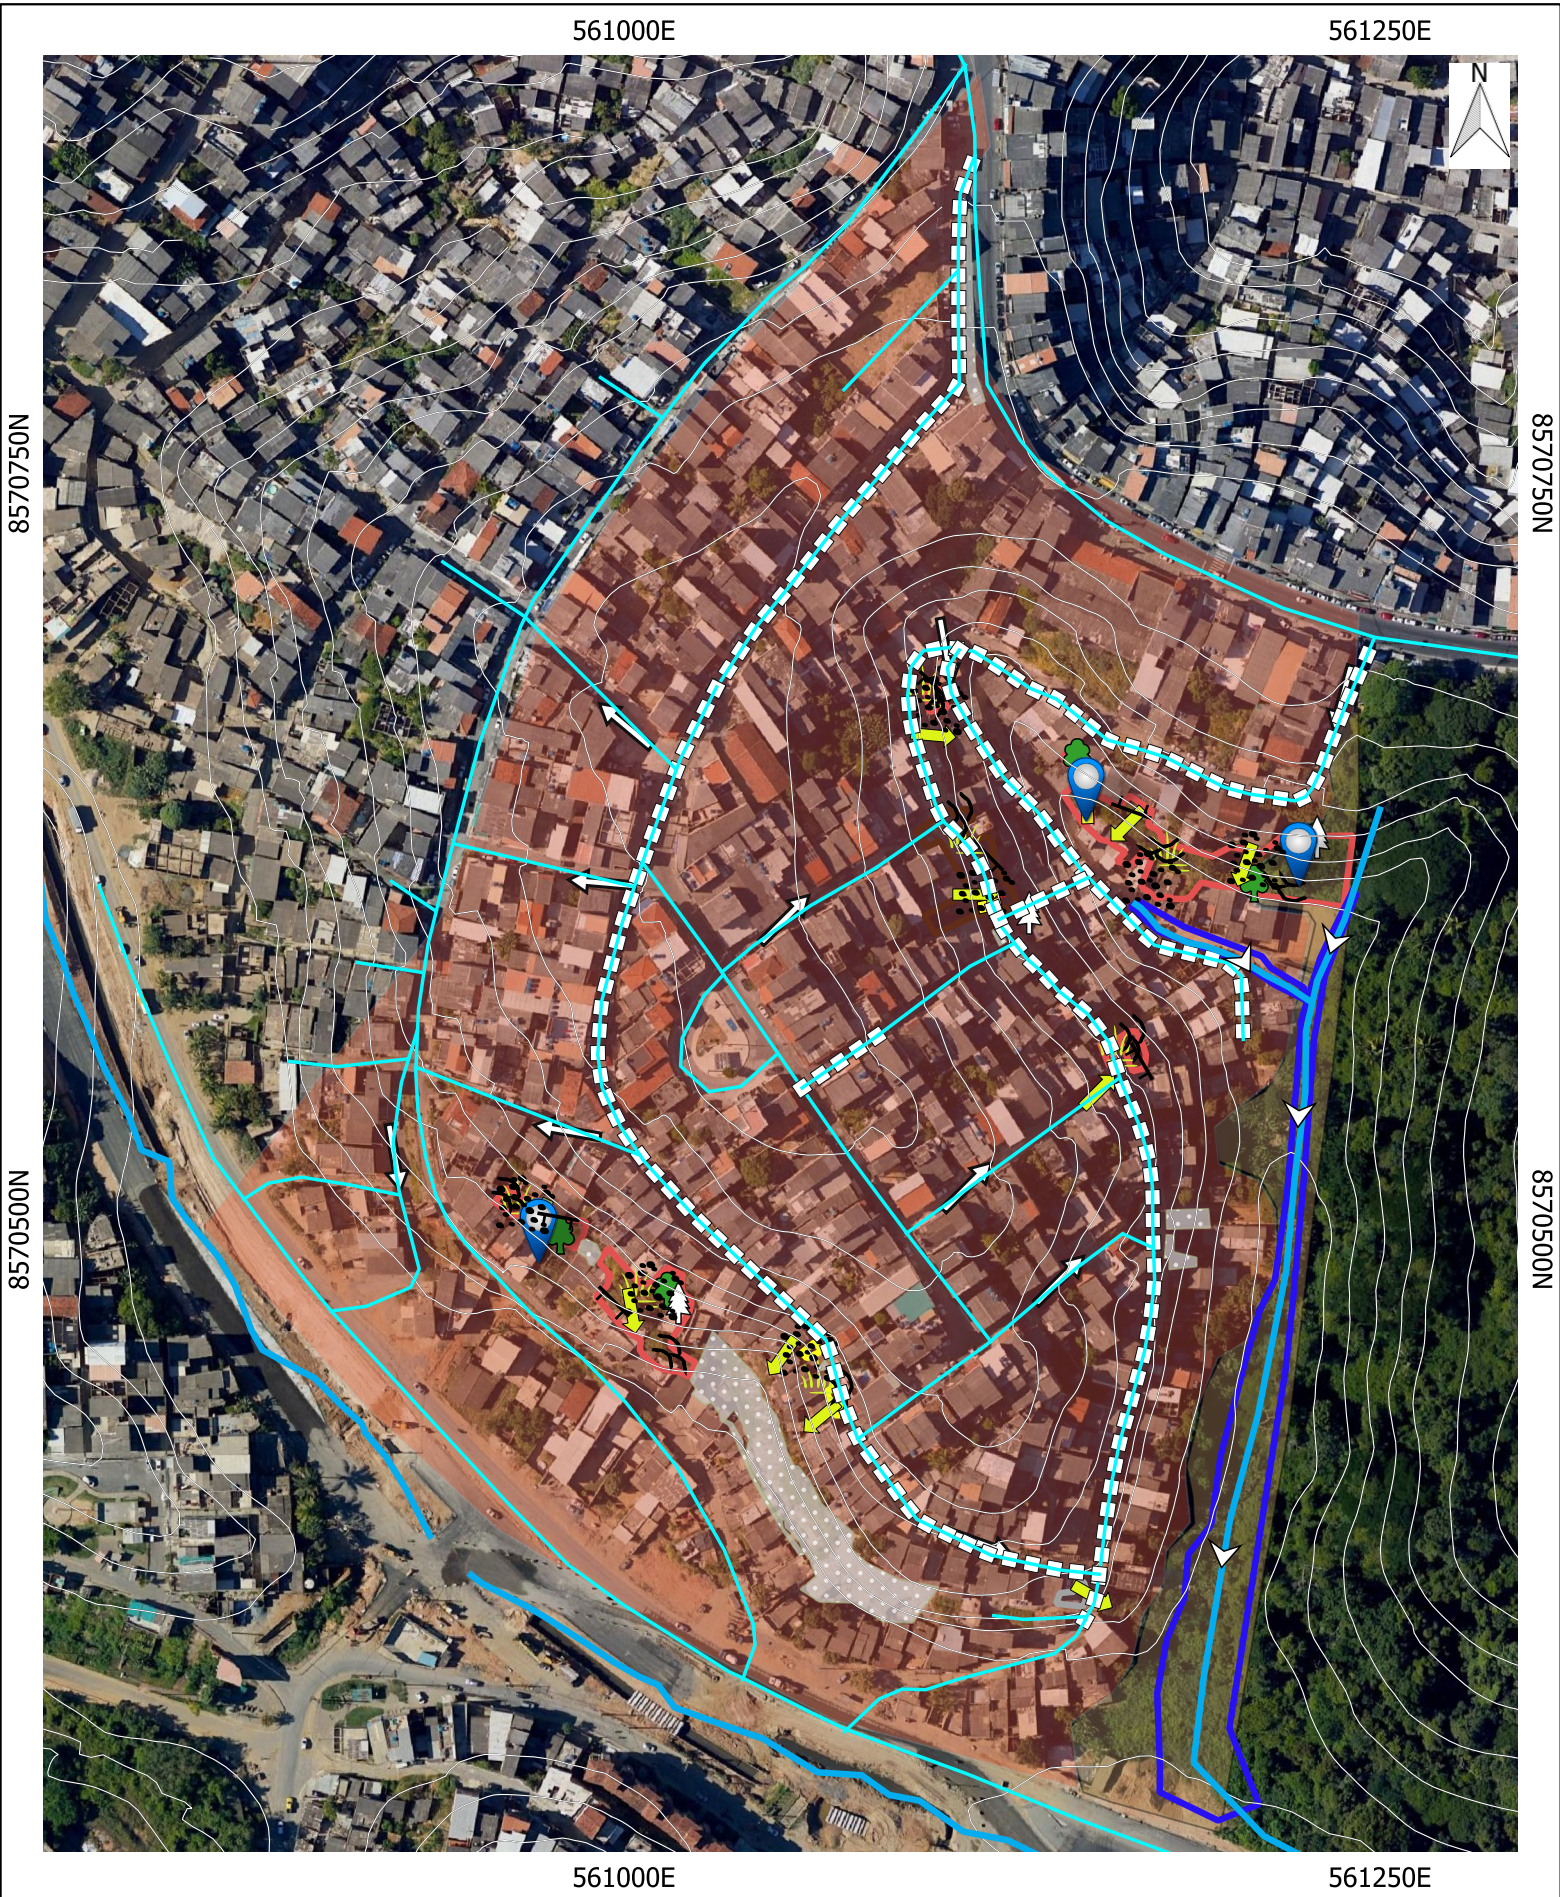
**2.2 Geologia e Geotecnia**Apresenta encostas esculpidas a partir da erosão regressiva que, atuando neste arcabouço estrutural, desenvolveu perfis de alteração evoluídos a partir da interface Barreiras/Embasamento Cristalino. Seu perfil é composto da base para o topo de: manto de alteração e sedimentos da Formação Barreiras; recobertos por solo residual, na porção leste, e por solo remobilizado nas demais porções da poligonal. Em escala de afloramento pode-se identificar a interface Manto/Barreiras e Barreiras/solo residual. Das encostas analisadas cabe destacar as situadas nas porções nordeste (Trav. Klesus Rocha) e central (Rua Klesus Rocha) com histórico de deslizamento, e sudoeste (Rua Australásia e Rua Lúcia), cujas vertentes apresentam feições de instabilidade (trincas, cicatrizes, talude de corte) e feições erosivas (sulcos).

**2.3 Drenagem**A macrodrenagem é formada pelo Rio Pituáçu, que flui fora dos limites da poligonal e por um córrego sem denominação que flui na porção leste. Ao longo deste percurso, suas águas recebem a contribuição da drenagem pluvial ou macrodrenagem. Os recursos de micro drenagem, identificados na área são: grelha de drenagem e canaleta. Foram observadas ruas pavimentadas e escadarias (com e sem calhas) que vão do topo a meia encosta, onde foram verificados alguns escoamentos superficiais concentrados. Está parcialmente contemplada com Sistema de Esgotamento Sanitário e com cobertura de micro drenagem estimada em 15% da área. Segundo relatos de moradores, não ocorrem alagamentos durante o período chuvoso.

**3. DIAGNÓSTICO**  
A área está inserida em um vale em "V", com presença de encostas côncavo-convexas, apresentando um quadro, em geral, de alta susceptibilidade a deslizamento, estando os pontos críticos localizados em regiões ocupadas, onde os imóveis encontram-se muito próximos a áreas vulneráveis ao deslizamento de terra. Em alguns trechos da encosta foram encontradas feições erosivas na porção nordeste da poligonal (P8 e P6), o P5 apresenta obra de estabilização, sendo o risco totalmente eliminado, já no P3, a encosta foi parcialmente contemplada por obra de estabilização e proteção (Geomanta), P1 apresenta susceptibilidade baixa, devido a obra de proteção. Destaca-se o trecho da quadra que durante o monitoramento estava recoberto parcialmente por solo, devido a um escorregamento recente e a travessa Klesus Rocha com presença de alagamento devido a micro drenagem deficiente.

Alto
