# MAPA DE RISCO - KM 17

DEFESA CIVIL DE SALVADOR

SETOR DE MONITORAMENTO DE  
ÁREAS DE RISCO - SEMAR

Relatório Diagnóstico

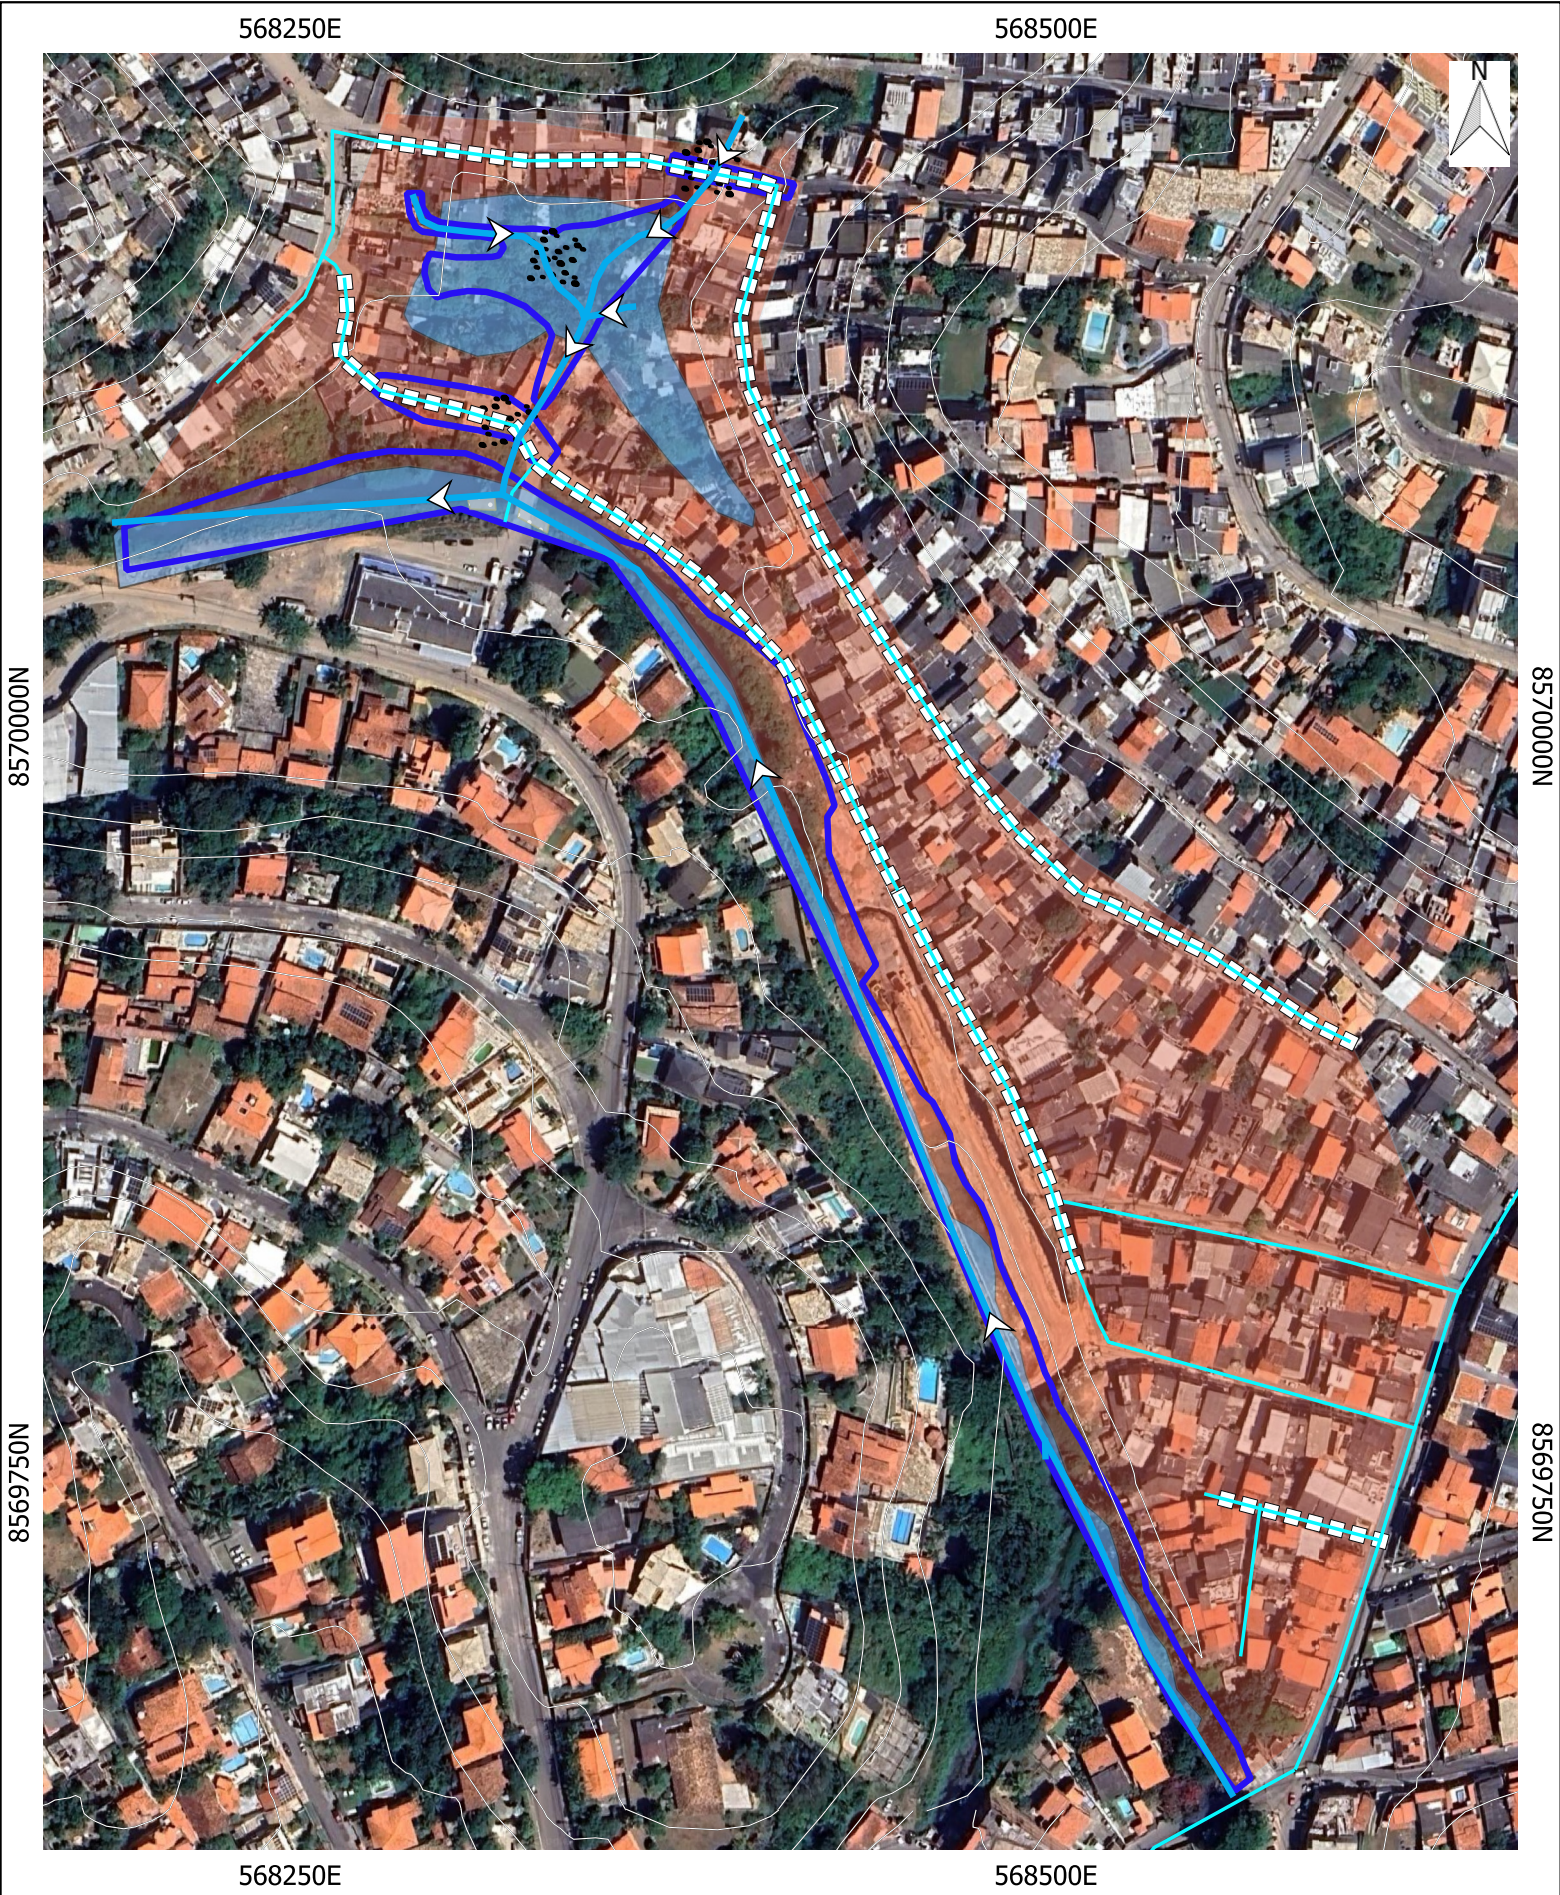
MAPA DIAGNÓSTICO - KM 17

**2.1 Caracterização e Situação:**Área localizada na porção nordeste da cidade, com perímetro de 1,51 km e 6,63 ha. Apresenta um relevo aplainado com inclinações de 10 a 15° em direção ao córrego do Bispo. É uma área susceptível a alagamentos considerando o nível freático raso e a contribuição antrópica para o assoreamento e restrição do fluxo dos cursos d'água presentes na área. Dentre os principais agravantes, estão: descarte inadequado de lixo e entulho, desestabilização das margens por supressão da vegetação e construções ao longo do leito dos cursos d'água.

**2.2 Geologia e Geotecnia**Na superfície da área, predomina o solo remobilizado também sendo encontrados os resíduos sólidos (lixo e entulho) provenientes da ação antrópica de ocupação da área, associados ao solo. Nas proximidades do córrego do Bispo, também são encontrados depósitos correspondentes à planície aluvionar.

**2.3 Drenagem**A macrodrenagem está caracterizada pelo córrego do Bispo que atravessa a poligonal com fluxo direcional SE-NW, desaguando no rio Mangabeira, e pelo seu afluente com fluxo direcional NE-S. Ao longo deste percurso, as águas recebem a contribuição dos dispositivos de água pluvial e água servida. Como recursos de microdrenagem, foram identificados apenas bocas de lobo e sarjetas. Área totalmente contemplada com sistema de esgotamento sanitário e, parcialmente, com cobertura de microdrenagem, estimada em 70% da área. Segundo relatos de moradores, ocorrem alagamentos durante o período chuvoso, principalmente, próximo ao córrego do Bispo e ao seu afluente.

A área apresenta cerca de 95% de ocupação urbana com baixas inclinações. A classificação do grau de risco considerou a ocupação desordenada, a supressão da vegetação ciliar e o descarte irregular de resíduos sólidos, fatores que contribuem para o assoreamento dos cursos d'água e o consequente transbordamento durante períodos chuvosos. Observou-se a execução de obra de macrodrenagem em andamento, com o objetivo de mitigar tais impactos. Diante desse cenário, a área é considerada de alta susceptibilidade e vulnerabilidade a alagamentos, sendo recomendadas ações integradas de controle ambiental, manutenção da rede de drenagem e ordenamento do uso do solo.

Médio
