# MAPA DE RISCO - LESSA RIBEIRO

## LESSA RIBEIRO

SÃO CRISTÓVÃO

Relatório Diagnóstico

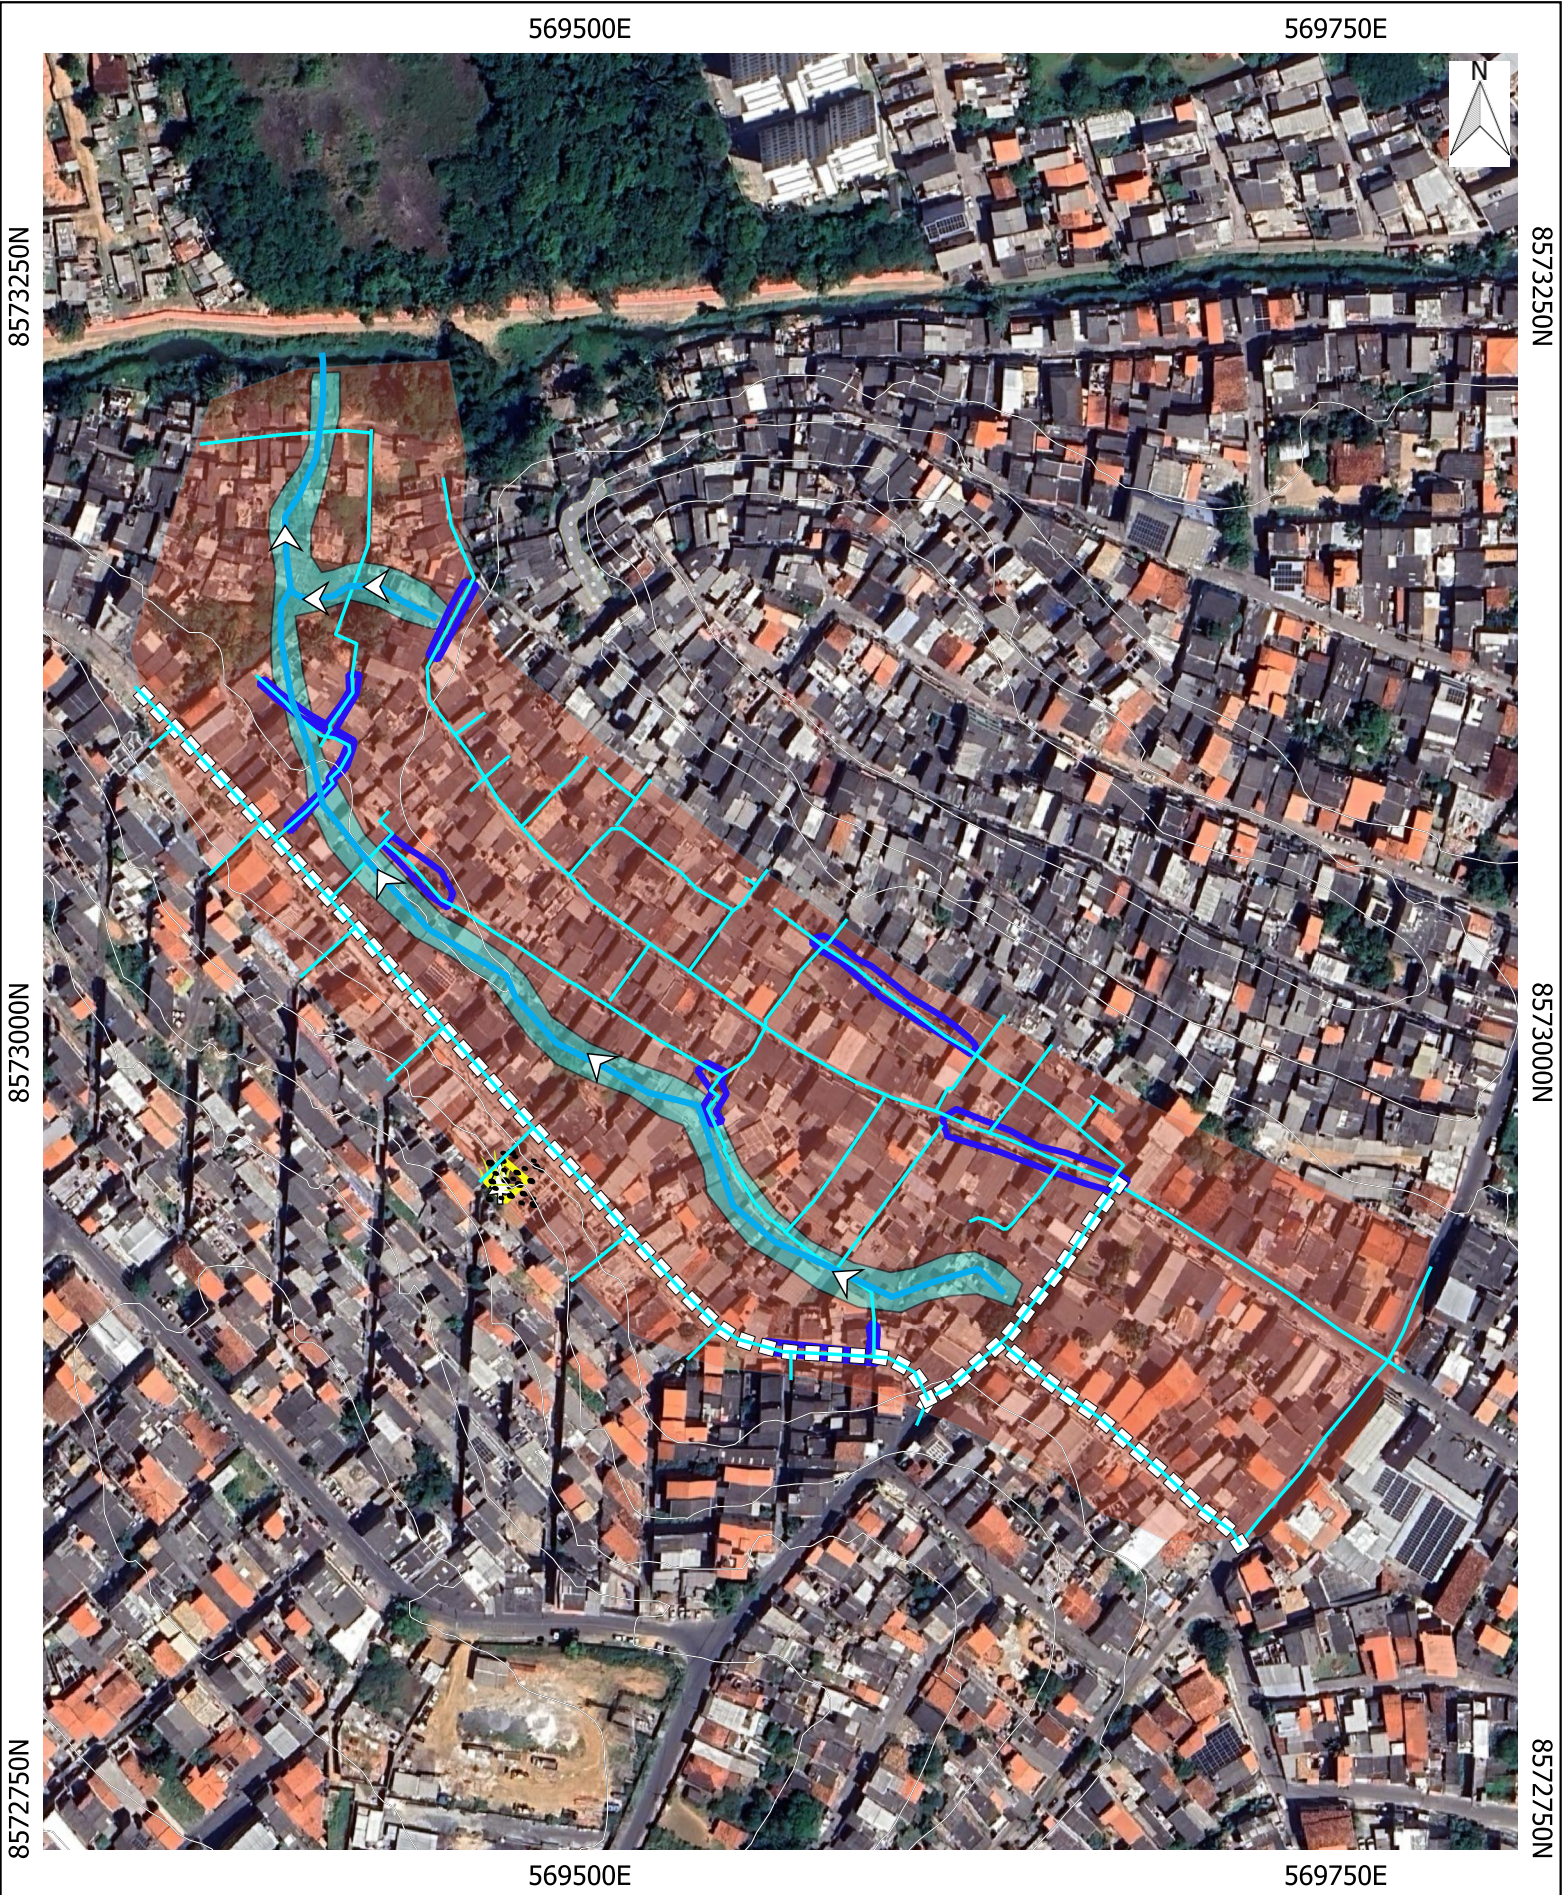
# MAPA DIAGNÓSTICO - LESSA RIBEIRO

4. GRAU DE RISCO

Alto
