# MAPA DE RISCO - LIDIO DOS SANTOS

## LIDIO DOS SANTOS

PIRAJÁ

DEFESA CIVIL DE SALVADOR

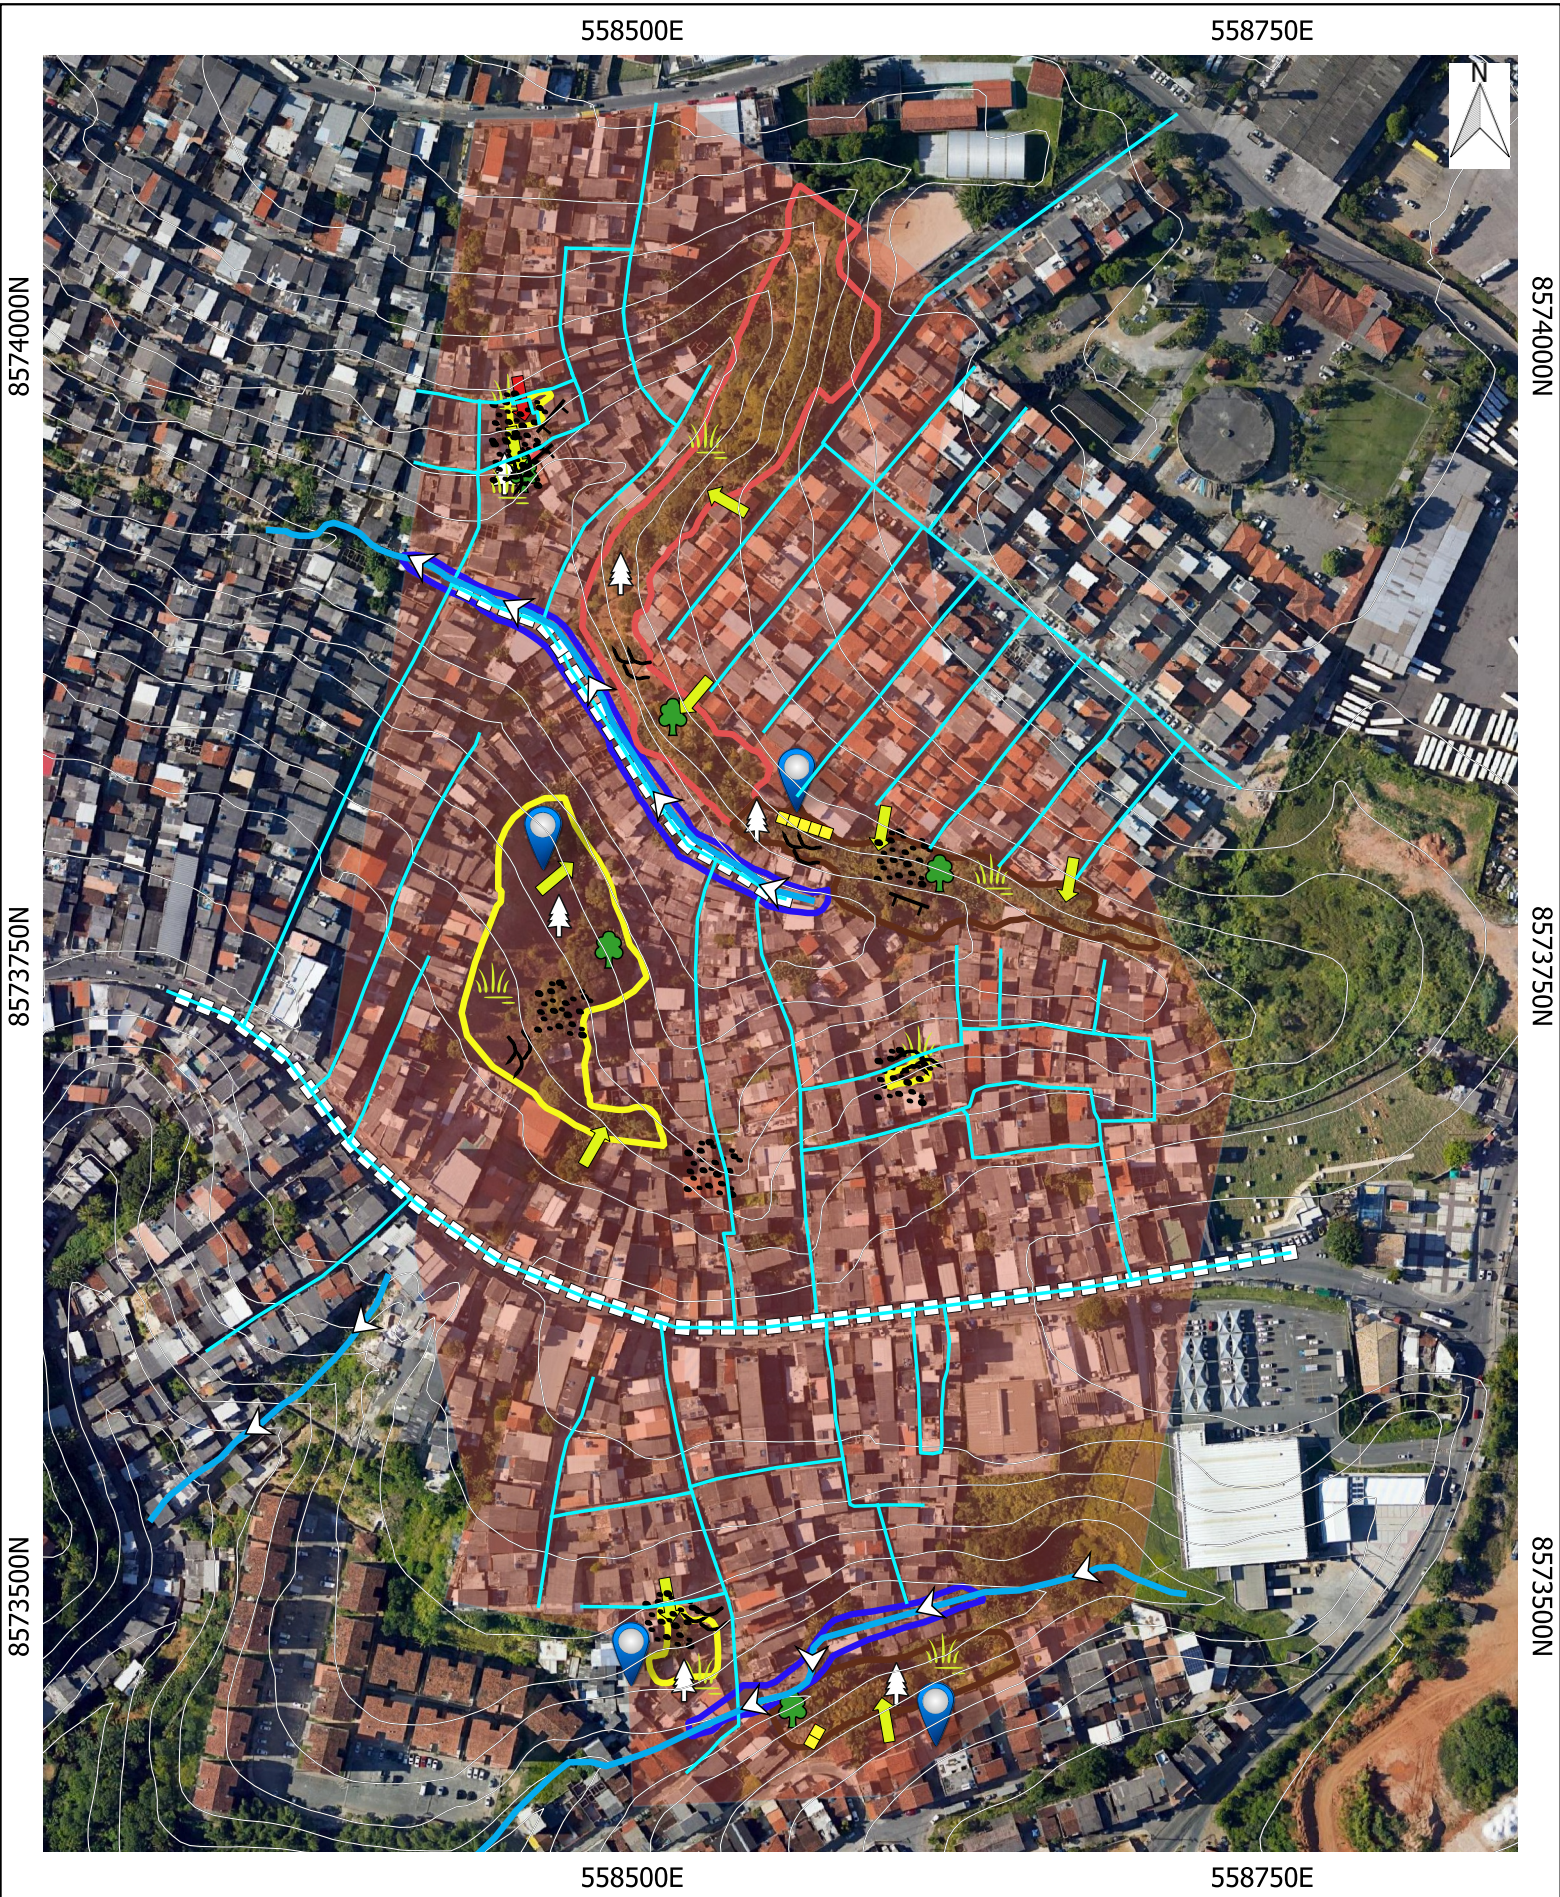
# MAPA DIAGNÓSTICO - LIDIO DOS SANTOS

Dos oito pontos críticos identificados, dois pontos apresentam fatores predisponentes para alagamento e seis para deslizamento. Como fatores agravantes do deslizamento, destaca-se o descarte de lixo/entulho e lançamento de águas servidas/esgoto pelas ocupações inadequadas ao longo da encosta, sendo acentuados por cortes verticalizados, que acarretam em cicatrizes de deslizamento, causando o desconfinamento da encosta. O substrato remobilizado associado a acúmulo de lixo/entulho nos canais de drenagem, juntamente com a supressão da vegetação natural que protege a drenagem e construções irregulares sobre o canal, contribuem para o agravamento do risco de alagamento. Com base na análise e nos critérios atinentes ao risco geológico e hidrológico, classifica-se a área como de alta suscetibilidade e vulnerabilidade a deslizamento e alagamento.

Alto
