# MAPA DE RISCO - LIGIA MARIA

DEFESA CIVIL DE SALVADOR

# MAPA DIAGNÓSTICO - LIGIA MARIA

### Relatório Diagnóstico

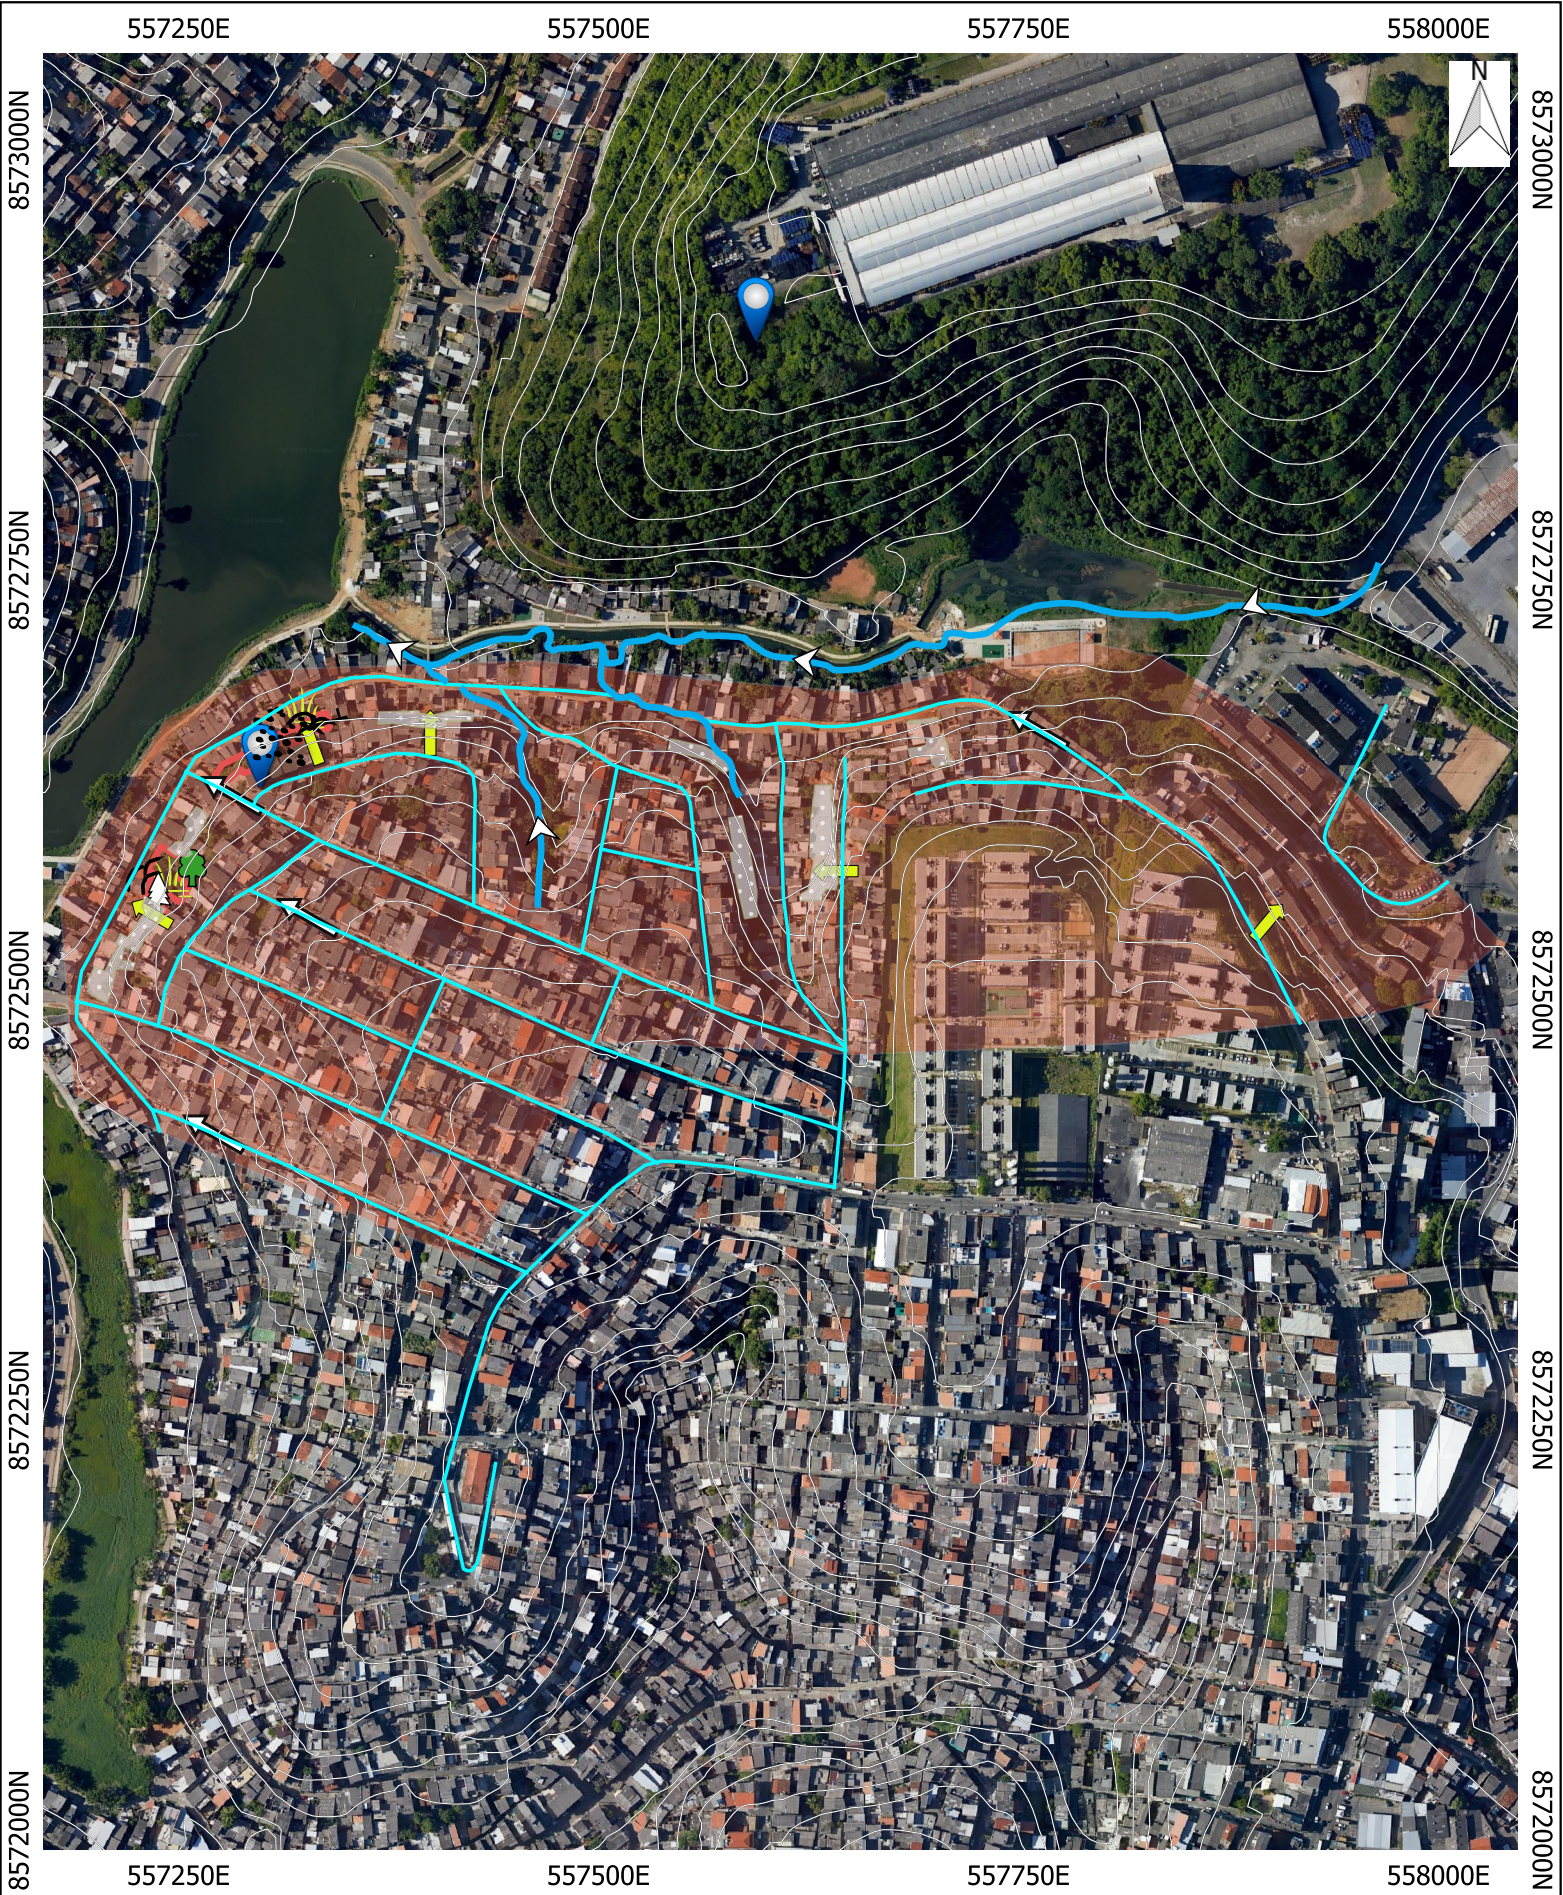
2.1 Caracterização e Situação: A área possui 19,49 ha e 2,07 km de perímetro e, localiza-se na porção oeste da cidade, no Bairro de Marechal Rondon. O cenário engloba uma encosta côncavo-convexa com um vale a norte, onde se localiza o Riacho Pirajá. A altura máxima varia em torno de 40 metros com inclinação entre 20° e 40°. A ocupação da poligonal é estimada em 95%, consistindo em habitações de até 5 pavimentos.

2.2 Geologia e Geotecnia: Do ponto de vista geotécnico, de acordo com o PDE/2004, a área se encontra inserida majoritariamente nos Domínios Geológicos-Geotécnicos I (Depósitos Sedimentares Inconsolidados Quaternários) e Domínios Geológicos-Geotécnicos IV (Embasamento Cristalino Pré-Cambiano), dominando sobre essas unidades o solo remobilizado com intensa ação antrópica na área. O contato do solo remobilizado com a Formação Barreiras, assim como, deste com o Embasamento Cristalino, por proporcionar baixos valores de resistência ao cisalhamento, pode favorecer movimentos gravitacionais de massa.

2.3 Drenagem: A área apresenta como drenagem natural o Riacho Pirajá com sentido de fluxo de leste para oeste, além de afluentes deste, de caráter de baixa expressividade. Tal drenagem está canalizada e se encontra predominantemente a céu aberto, recebendo contribuição de águas servidas e pluviais. Quanto à infraestrutura, a rede de esgotamento abrange, aproximadamente, 100% da área, enquanto a drenagem pluvial é inexistente, entretanto, foram constatadas durante o monitoramento, obras de microdrenagem em andamento na área, e já consta inaugurada obra de macrodrenagem que possibilitou reduzir a suscetibilidade a alagamento na área.

A poligonal apresenta suscetibilidade e vulnerabilidade a deslizamento de terra. Dos seis pontos críticos, quatro deles já passaram por medidas de contenção, como solo grampeado e alvenaria de pedra. Além disso, obras de macrodrenagem estão sendo realizadas no momento, que reduziu a incidência dos alagamentos e levou a eliminação de pontos críticos anteriormente monitorados. Como fatores predisponentes ao deslizamento, destacam-se a presença de vegetação ineficiente, associada a ocupação irregular, que produz lançamento de águas servidas e descarte de lixo, além de cortes na encosta, reduzindo a sua estabilidade. Além disso, a área passa por obras de microdrenagem, que contribuirá para sanar os alagamentos residuais existentes. Diante da análise dos critérios atinentes ao risco geológico, classiffica-se a área com grau de risco alto de deslizamento de terra.

Alto
