# MAPA DE RISCO - LINDOLFO BARBOSA

# MAPA DE MONITORAMENTO - LINDOLFO BARBOSA

# MAPA DIAGNÓSTICO - LINDOLFO BARBOSA

## Relatório Diagnóstico

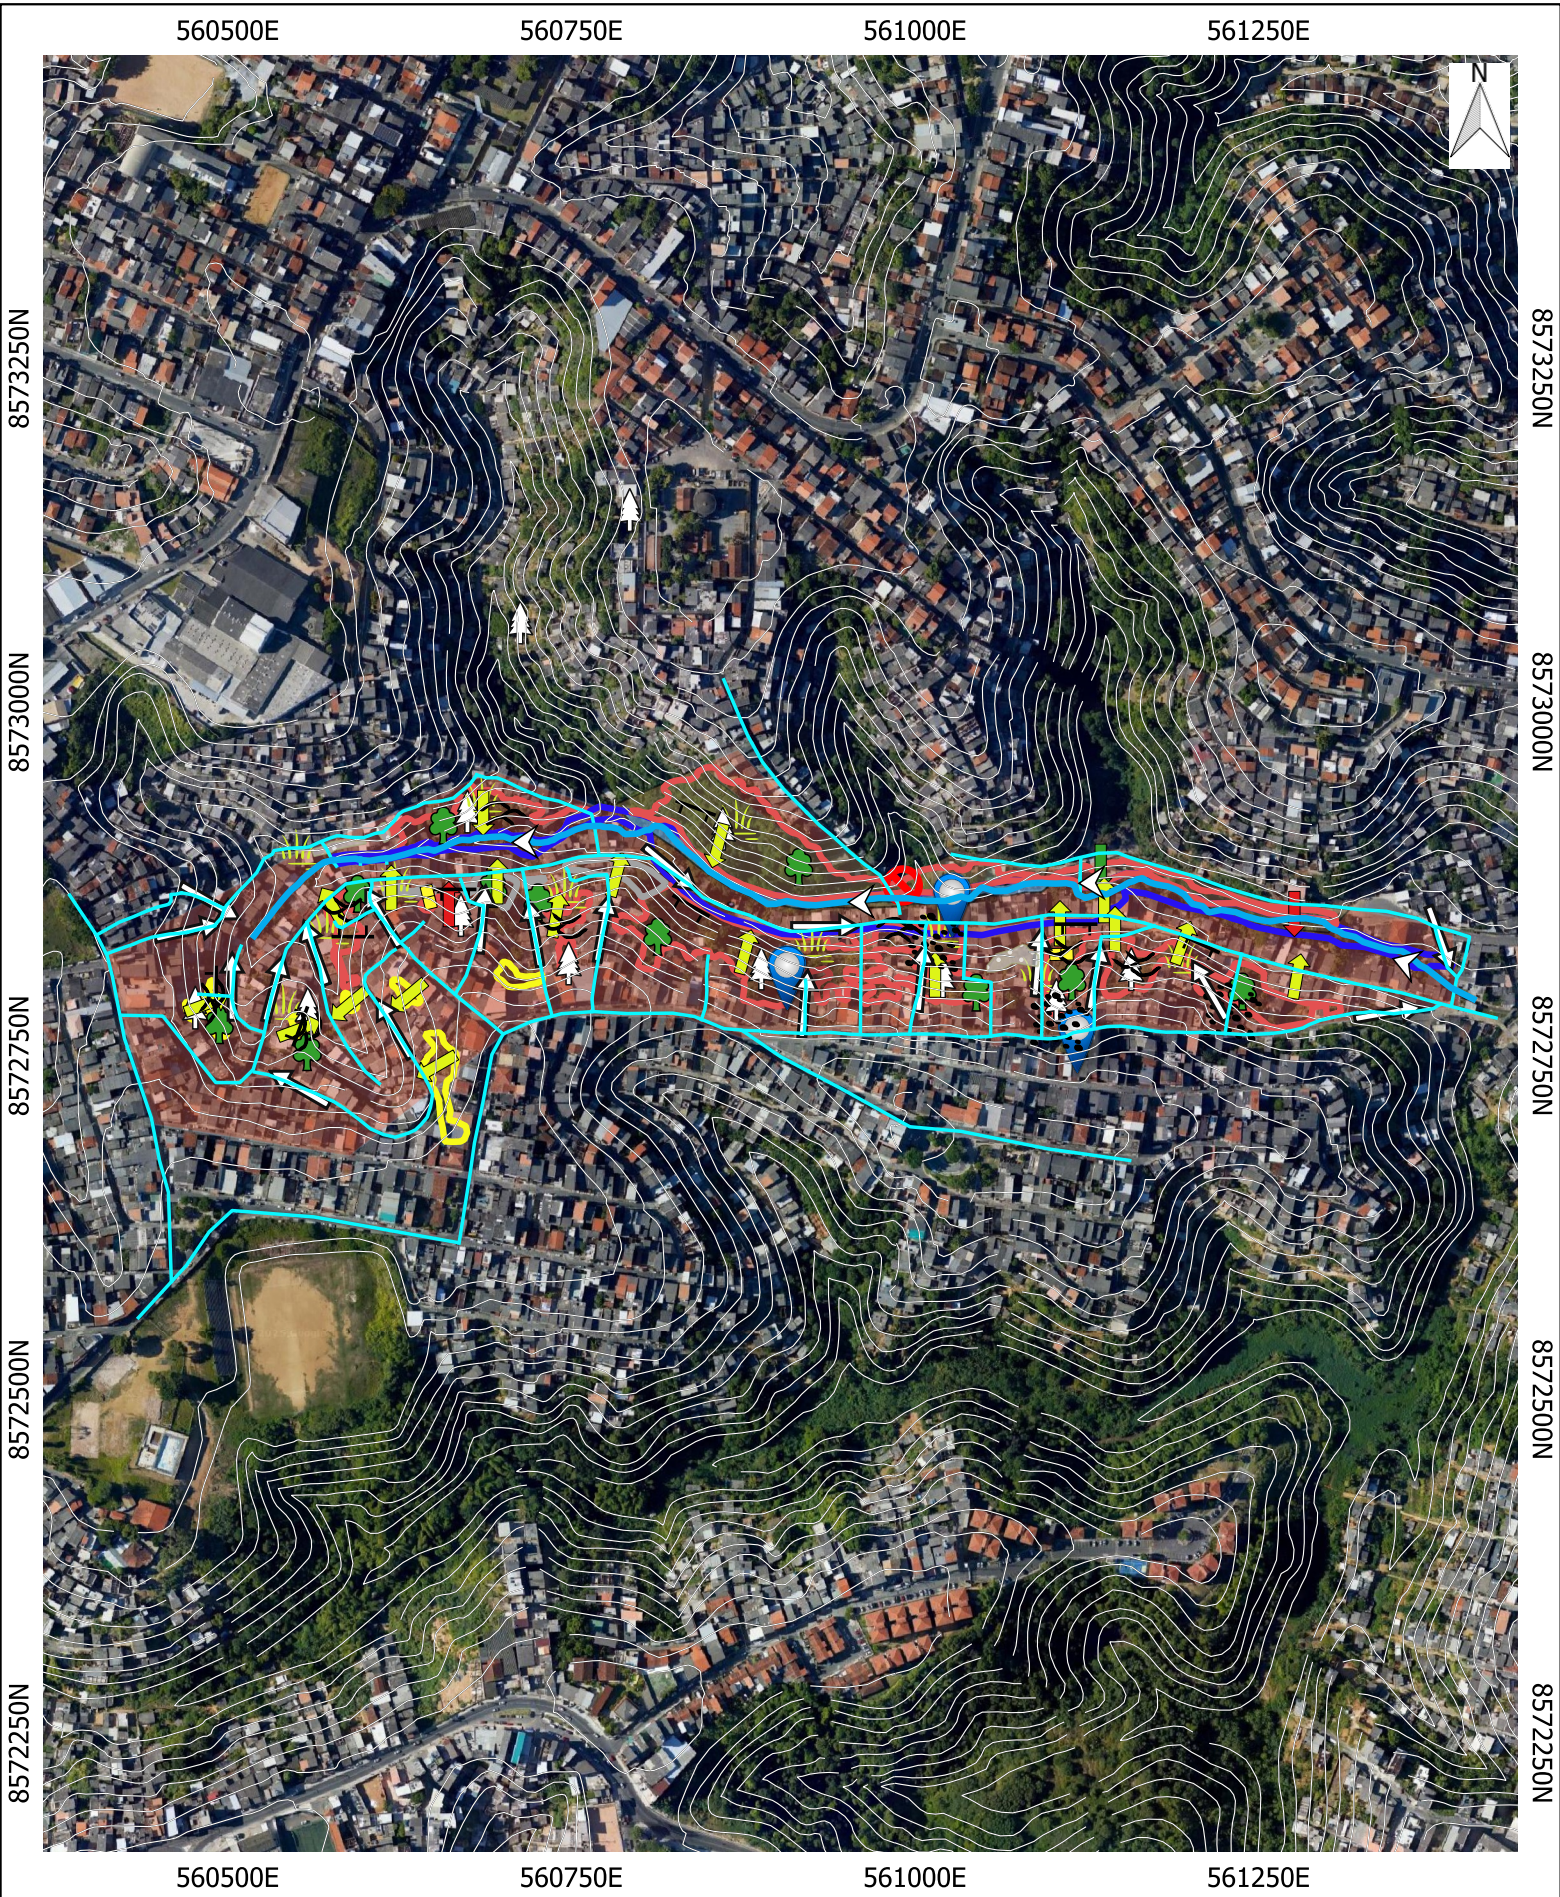
**2.1 Caracterização e Situação:**Área em forma de vale fechado, com vertentes assimétricas antropizadas, alturas máximas próximas à 25 metros e declividades variando entre 25° à 65°, por vezes sub-vertical. São individualizados, dois setores distintos de encostas em terrenos semicompactados e remobilizados com média densidade ocupacional, sendo presentes vegetação arbóreas e gramíneas, mais comumente do tipo inadequada e/ou ineficiente. Cicatrizes de deslizamentos e taludes de cortes são visíveis ao longo das encostas.

**2.2 Geologia e Geotecnia**Geologicamente, a área está contida no Complexo Cristalino do Embasamento e nos Depósitos de Cobertura Sedimentar Continental Terciária (Fm. Barreiras). Capeando todo esse arcabouço, nota-se solo remobilizado que se apresenta muito friável e pouco resistente ao cisalhamento. Apesar da maior resistência ao cisalhamento da região onde há rochas do complexo cristalino e solo residual, há indícios de risco presumível de novos deslizamentos devido aos cortes mecanizados do talude e presença de feições erosivas como ravinas, cicatrizes de deslizamento e degraus de abatimento.

**2.3 Drenagem:** Sistema de Drenagem precário, visto em boa parte, lançamentos de águas pluviais e esgoto sobre as encostas. Destaca-se inundações periódicas durante precipitações intensas, com ênfase à Rua Lindolfo Barbosa, onde moradias são atingidas aos fundos pelo transbordamento do córrego natural que atravessa a área nesse setor. O córrego recebe contribuições temporárias nas encostas norte da polygonal, bem como lançamentos de águas servidas e resíduos sólidos domésticos.

A polygonal apresenta alta suscetibilidade a deslizamento e alagamento. A área mais suscetível a deslizamento situa-se na região sul e sudeste da polygonal onde encontra-se feições erosivas como ravinas e cicatrizes de deslizamento, vegetações inadequadas e feições antrópicas como cortes mecanizados, lançamento de água servida e acúmulo de lixo/entulho. Na rua Lindolfo Barbosa há proteção superficial (geomanta) e estabilização (solo grampeado) onde o risco é mitigado. Destaca-se o a necessidade de intervenção no canal da drenagem natural devido aos alagamentos frequentes.

Alto
