# MAPA DE RISCO - LUAN BRAGA

**LUAN BRAGA**  
CAMPINAS DE PIRAJÁ

**DEFESA CIVIL DE SALVADOR**  
SETOR DE MONITORAMENTO DE  
ÁREAS DE RISCO - SEMAR  
SRC: SIRGAS 2000/ UTM 24S  
Elaborado em: Outubro/2025  
Imagem: Google Satelite (2025)

## Relatório Diagnóstico

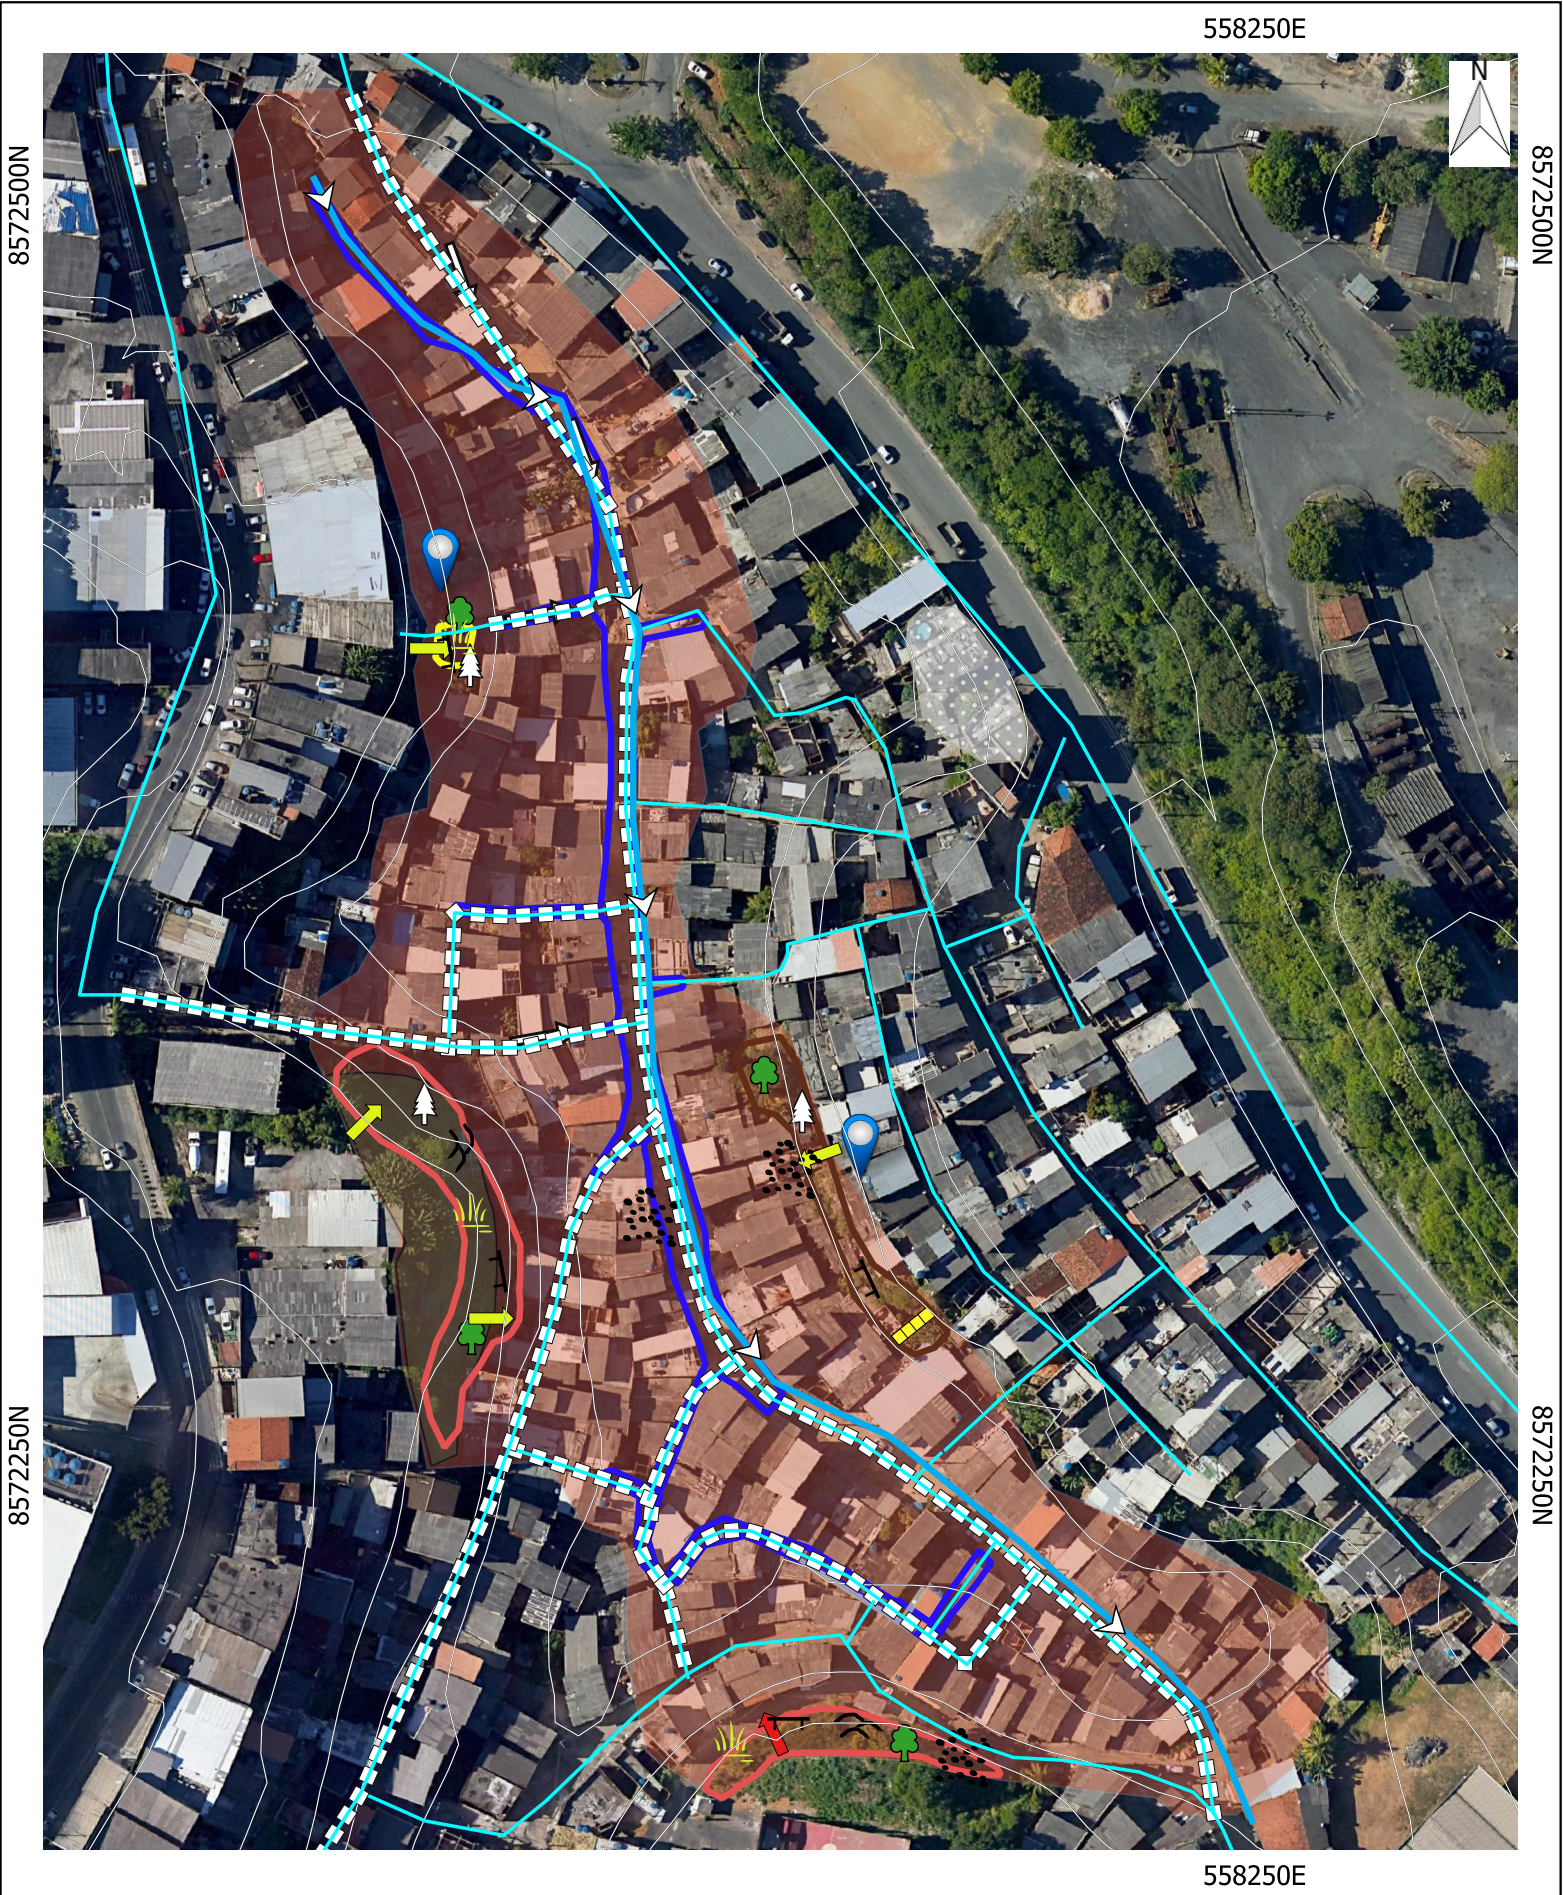
# MAPA DIAGNÓSTICO - LUAN BRAGA

| 1. LOCALIZAÇÃO | |
|---|---|
| <b>2.1 Caracterização e Situação:</b> A área da poligonal possui uma área de 3,14 ha e 994,94 m de perímetro, e localiza-se na porção oeste da cidade de Salvador, no Bairro Campinas de Pirajá, cujo acesso pode ser feito via BR-324, ingressando a Rua Luan Braga, chegando na área. Apresenta relevo rebaixado, cercada por morros com topos convexos, por onde as águas pluviais confluem, gerando alagamentos. As vertentes convexas-côncavas apresentam inclinações variando entre 20° e 60°. A ocupação é estimada em 99%, consistindo em habitações de até 3 pavimentos. | |
| <b>2.2 Geologia e Geotecnia:</b> Área se encontra inserida no Domínio Geológico-Geotécnico IV (embasamento cristalino pré-cambriano), com encostas modeladas nestes materiais diferindo entre si, pelo grau de evolução do solo amadurecido e/ou pelas modificações introduzidas por cortes verticalizados no terreno onde as encostas apresentam estabilidades moderadas, a depender do grau de ocupação. | |
| <b>2.3 Drenagem:</b> A drenagem natural é representada por um córrego bastante poluído, que tem sentido de fluxo para noroeste, alagando residências que cercam as suas margens. Quanto a infraestrutura, as redes de esgotamento e de drenagem abrangem 100% da área. Apesar de a área ser provida de sistema de macrodrenagem, é deficiente em dispositivos de captação de microdrenagem, sendo um dos fatores principais para o acúmulo de água nas baixadas, que contribui para o agravamento dos alagamentos. | |
| Dos dez pontos críticos monitorados, quatro são de alagamentos e seis são de deslizamento, sendo dois destes já eliminados. Dos quatro pontos de deslizamento, dois ficaram inalterados, um atenuado e um agravado. Os fatores agravantes do deslizamento constituem a ocupação desordenada ao longo das encostas, associada a cortes verticalizados para construções, vegetação ineficiente, ravina produzida por escoamento superficial concentrado e cicatriz de deslizamento. Quanto aos alagamentos, estes atingem as moradias às margens do córrego, sendo agravados pela carência de dispositivos drenagem pluvial, que corrobora tanto para eventos de alagamento, quanto para deslizamento. Com base na análise e nos critérios atinentes ao risco geológico, classifica-se a área como de alta suscetibilidade e vulnerabilidade a deslizamento e ao alagamento. | |
| Alto | |
