# MAPA DE RISCO - LUIZ ANSELMO

SETOR DE MONITORAMENTO DE  
ÁREAS DE RISCO - SEMAR

# MAPA DE MONITORAMENTO - LUIZ ANSELMO

# MAPA DIAGNÓSTICO - LUIZ ANSELMO

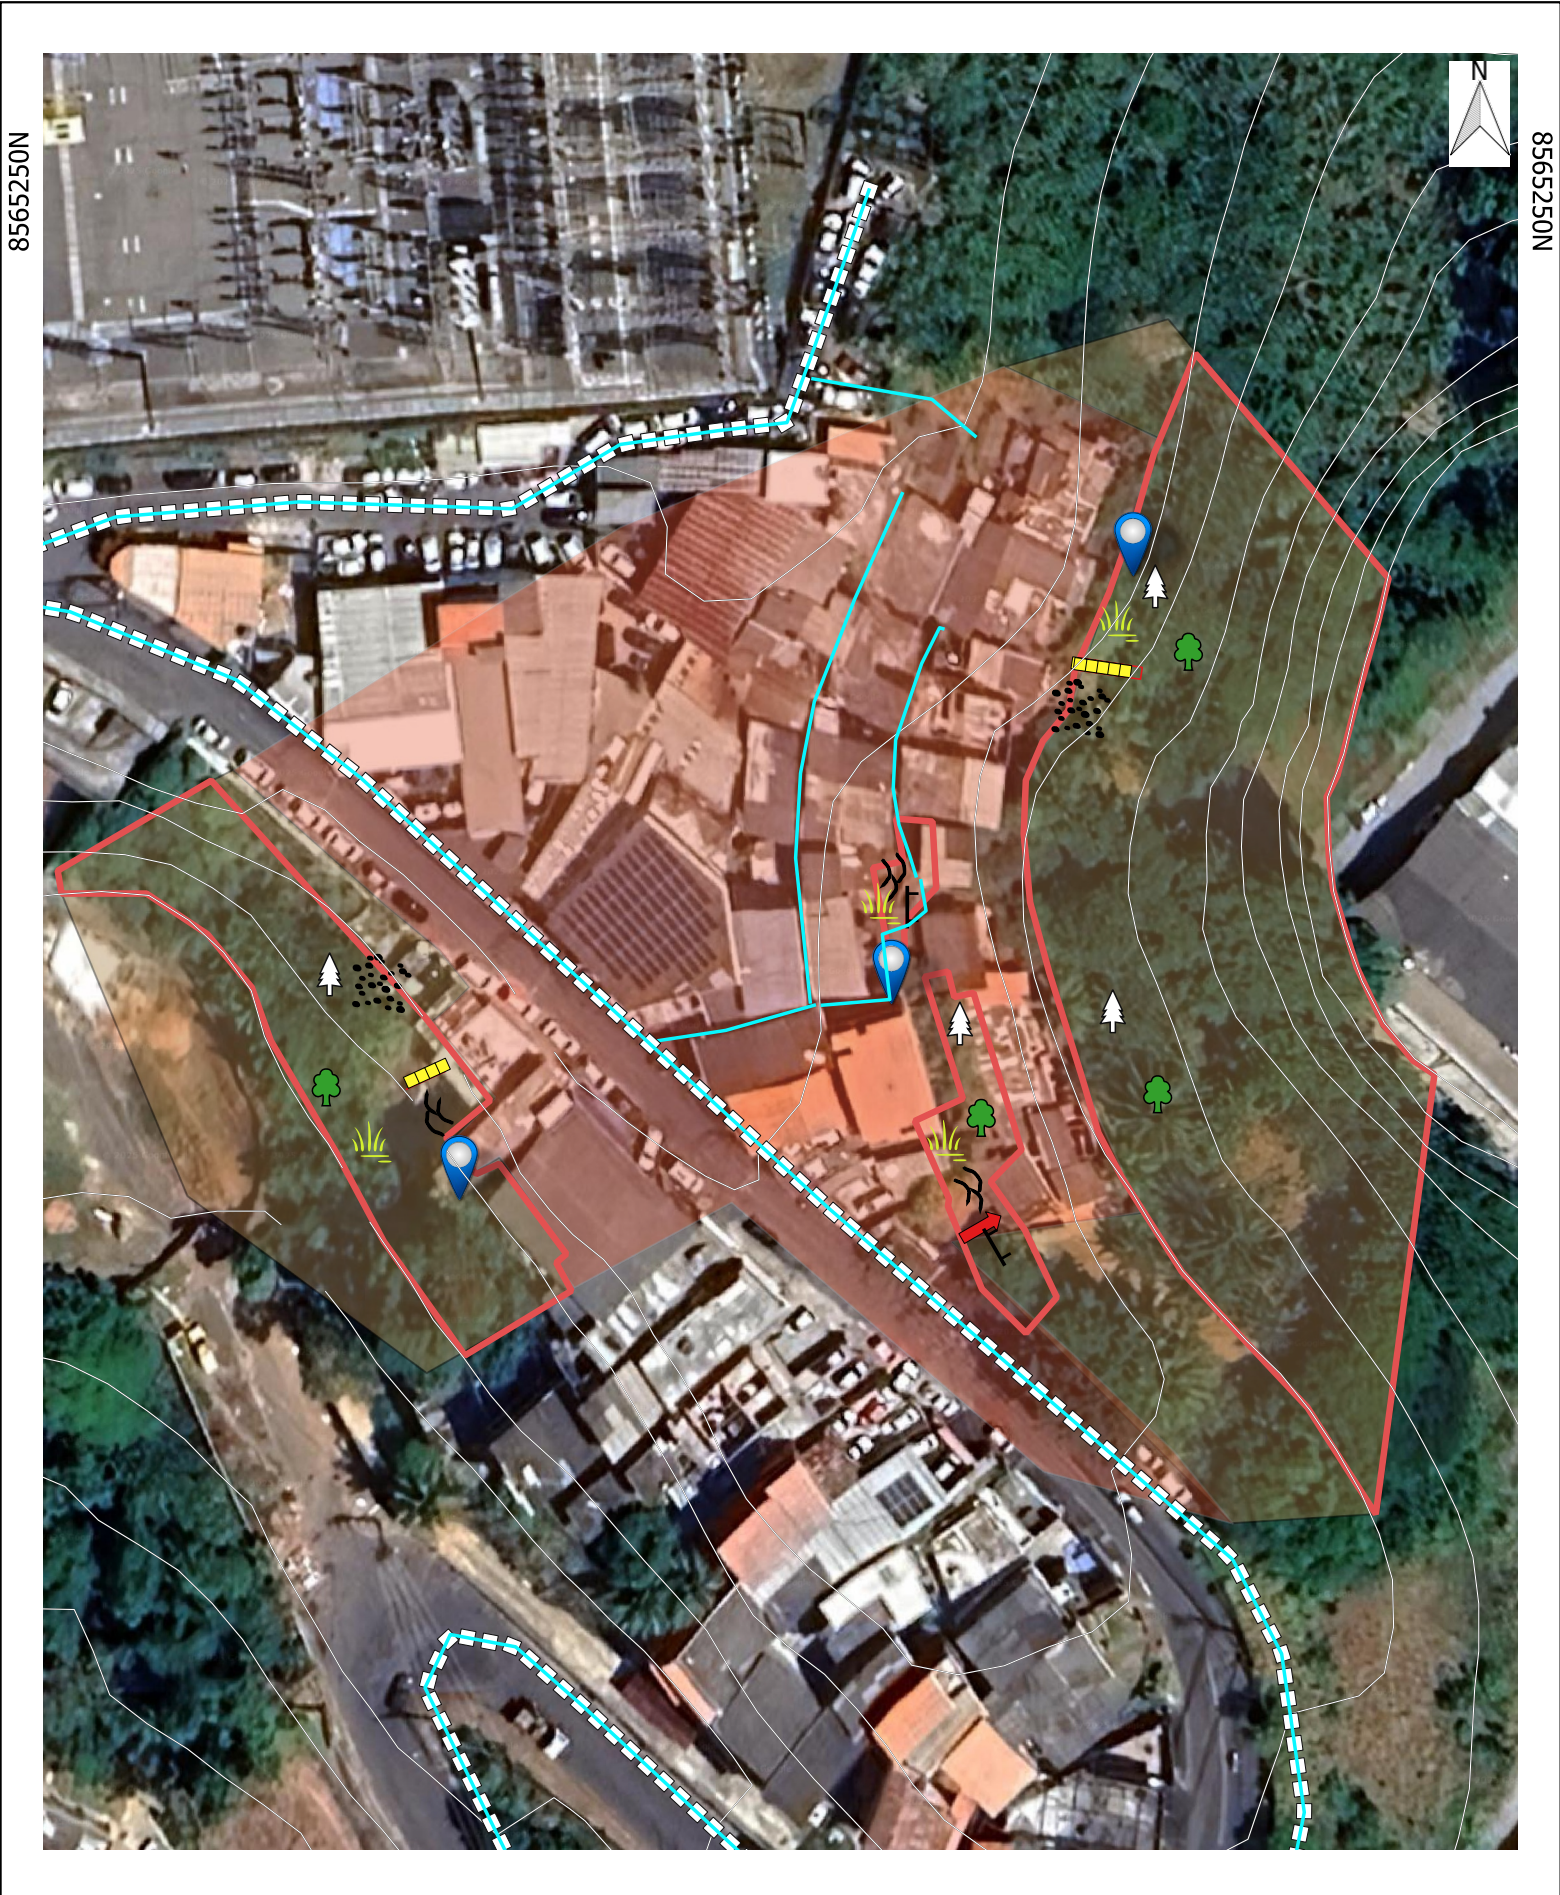
| 2.3 Drenagem: A área em questão não possui sistema de drenagem natural. No que se refere à infraestrutura, a rede de esgotamento sanitário abrange aproximadamente 90% da região. A implantação de um sistema de microdrenagem é necessária para o controle do escoamento das águas pluviais, uma vez que as escadarias e travessas situadas na poligonal não dispõem de dispositivos adequados para esse fim. A ausência desses mecanismos favorece o escoamento por gravidade em direção às encostas, resultando em processos erosivos, tornando imprescindível a adoção de medidas corretivas. |

| 3. DIAGNÓSTICO |
|---|
| A poligonal apresenta fatores predisponentes para deslizamentos de terra, sendo observado durante o monitoramento: a presença de feições erosivas, provocadas pelo lançamento de água servida; descarte de lixo/entulho; cortes verticalizados no talude; cicatriz de deslizamento de terra e presença de vegetação ineficiente (bananeira, árvore de grande porte e capim colômbio). Os pontos críticos estão localizados em vazios urbanos, uma vez que a área se encontra predominantemente ocupada, ocorrendo, na maior parte das vezes, nos fundos das moradias. |

| 4. GRAU DE RISCO |
|---|
| Alto |
