# MAPA DE RISCO - MAMEDE

## MAMEDE

ALTO DA TEREZINHA

DEFESA CIVIL DE SALVADOR

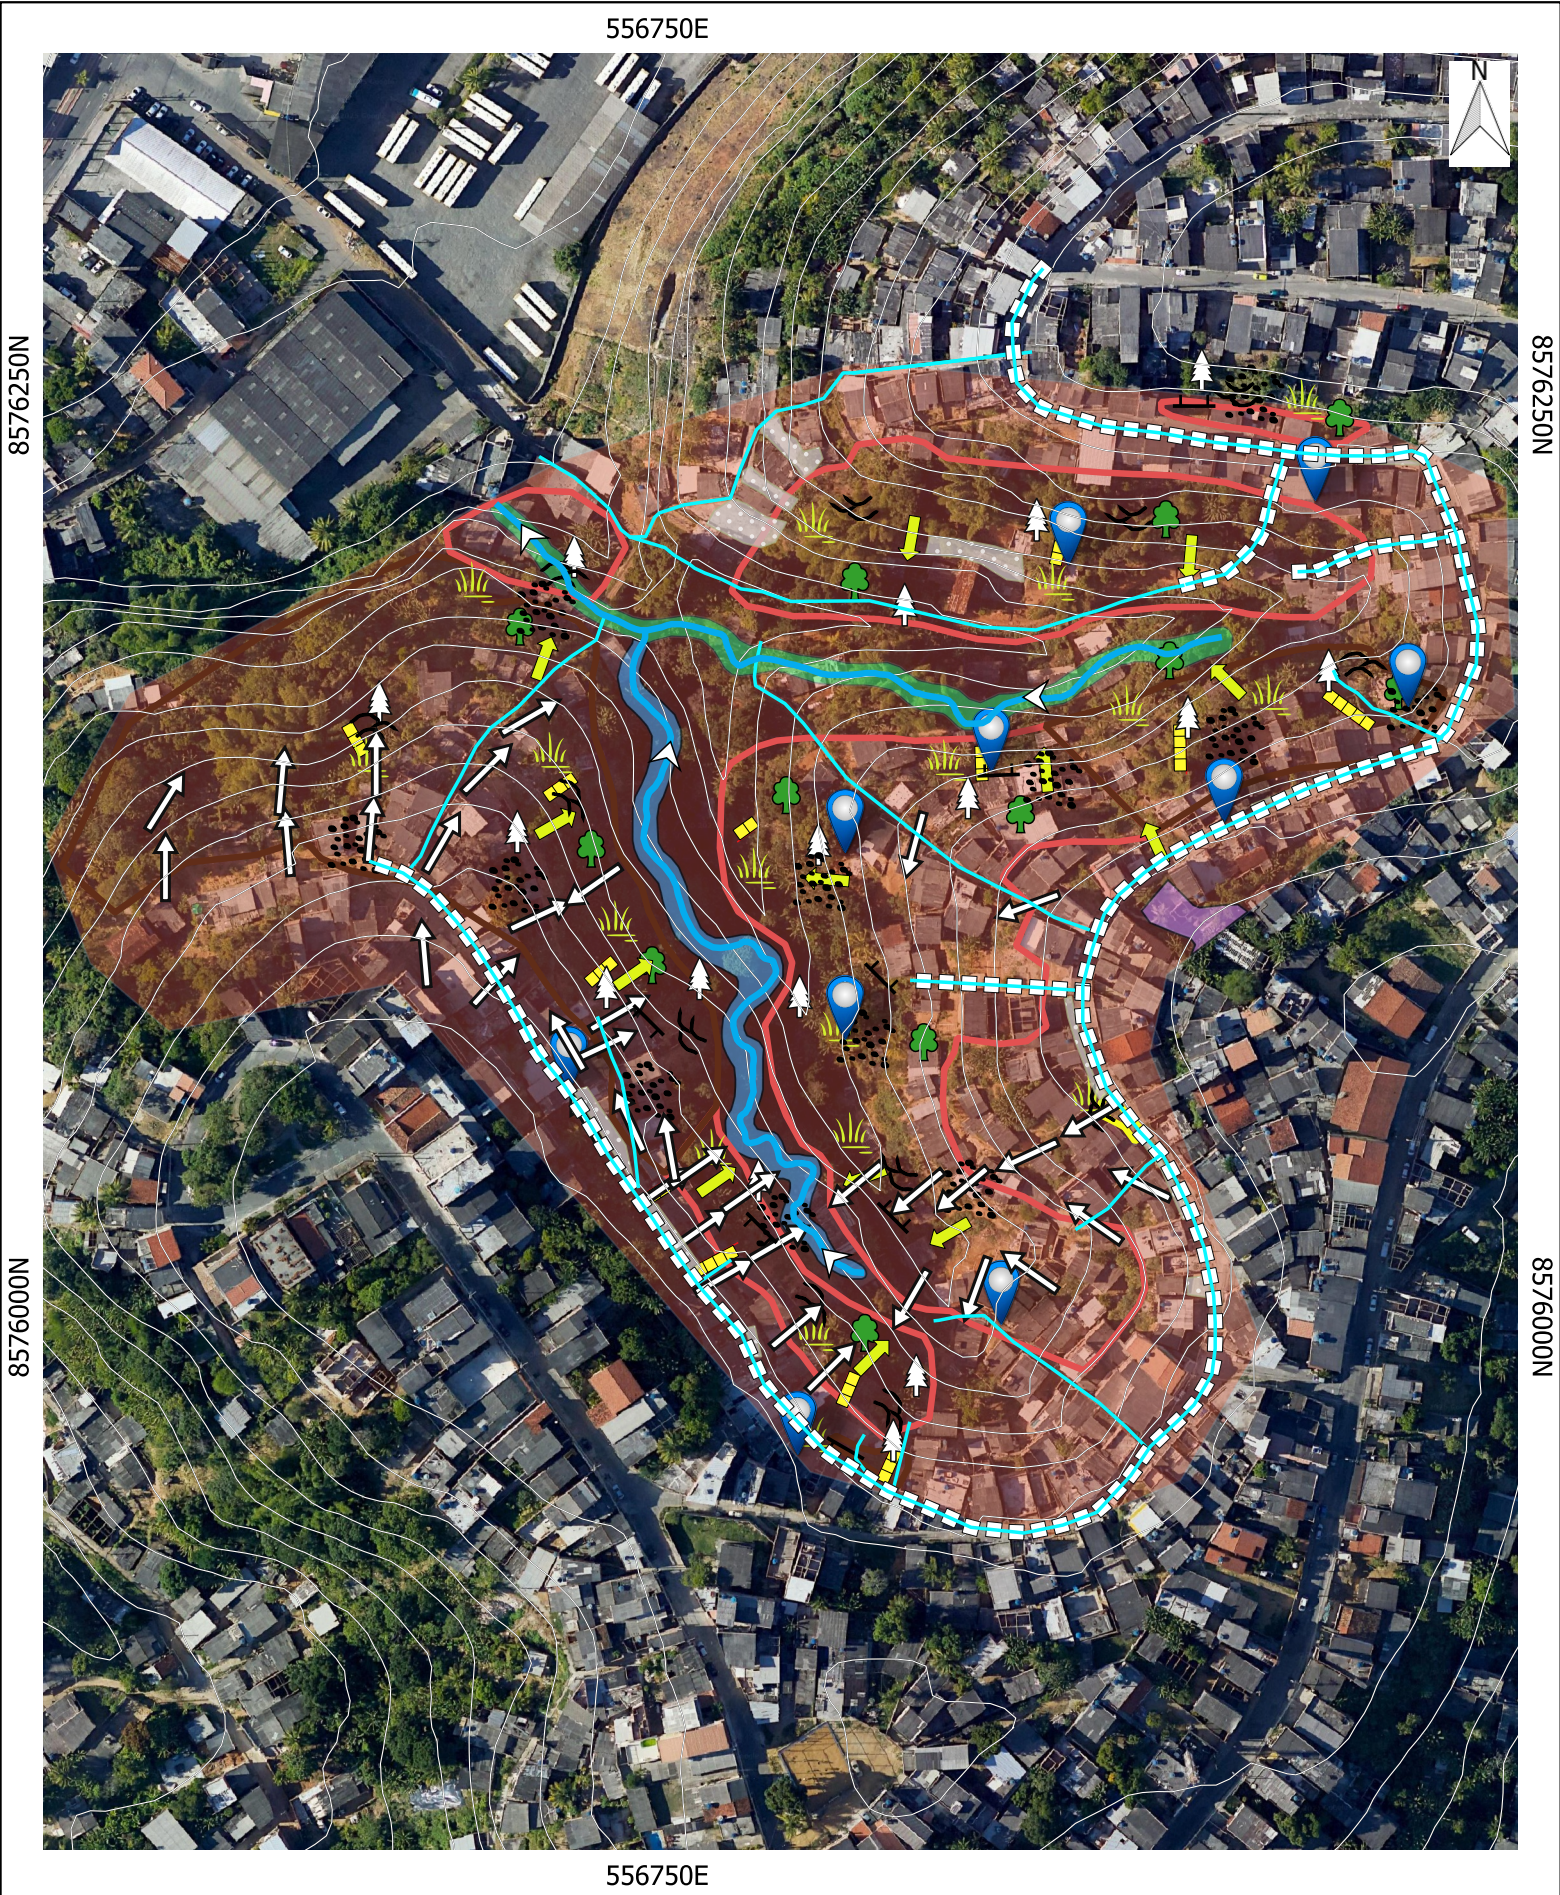
MAPA DIAGNÓSTICO - MAMEDE

| 2. ASPECTOS FÍSICO-AMBIENTAIS |
|---|
| <b>2.1 Caracterização e Situação:</b> Área de relevo caracterizado por morros cortados por um vale em forma de "V" (fechado) e outro em "U" (aberto), as encostas são íngremes de topo tabular, com amplitude variando de 30 a 45 metros, apresentando vertentes assimétricas esculpidas sobre um substrato areno-siltoso, com declividade média de 35°. Entremeadas nas encostas ocorrem espécies arbóreas e arbustivas de pequeno a grande porte, com predominância de capim colônião e bananeiras. Observa-se feições de instabilidade, ao longo da encosta localizada na Rua Mamede, provocadas muito provavelmente por cortes no talude para implantação de moradias. Cerca de 55% da área encontra-se consolidada. |
| <b>2.2 Geologia e Geotecnia:</b> Localizada na Bacia do Recôncavo, a área apresenta sedimentos areno-siltosos (Formação Pojuca) no topo, recobertos por solo remobilizado nas encostas e conglomerado polimítico (Formação Salvador) no leito do córrego da porção norte. Do ponto de vista geotécnico foram observados ravinas, cortes nos taludes e um padrão de baixa resistência do solo. |
| <b>2.3 Drenagem:</b> Contemplada pontualmente por Sistema de Drenagem Pluvial e Esgotamento Sanitário, a área tem sua drenagem formada por dois córregos naturais, alimentados por lançamentos de águas servidas e escoamentos superficiais existentes ao longo das encostas. Dada a declividade acentuada de suas nascentes, quando ocorrem grandes precipitações o fluxo assume a forma de enxurrada. |

| 3. DIAGNÓSTICO |
|---|
| A poligonal apresenta um quadro de alta susceptibilidade a deslizamento, estando os pontos críticos localizados em regiões ocupadas, onde os imóveis encontram-se muito próximos a áreas vulneráveis ao deslizamento de terra. Como principal agravante para ocorrência de deslizamentos, verifica-se o descarte indevido de lixo/entulho e lançamento de água servida/esgoto doméstico sobre a encosta, além da instabilidade decorrente da ocupação indevida, gerando talude de corte e promovendo o desconfinamento da encosta; assim como a presença de escoamento concentrado em pontos específicos. A área está com obras de estabilização em curso na rua Mamede, que irão extinguir alguns pontos de susceptibilidade na sua conclusão. |

| 4. GRAU DE RISCO |
|---|
| Alto |
