# MAPA DE RISCO - MANGABEIRA

DEFESA CIVIL DE SALVADOR

SETOR DE MONITORAMENTO DE  
ÁREAS DE RISCO - SEMAR

## Relatório Diagnóstico

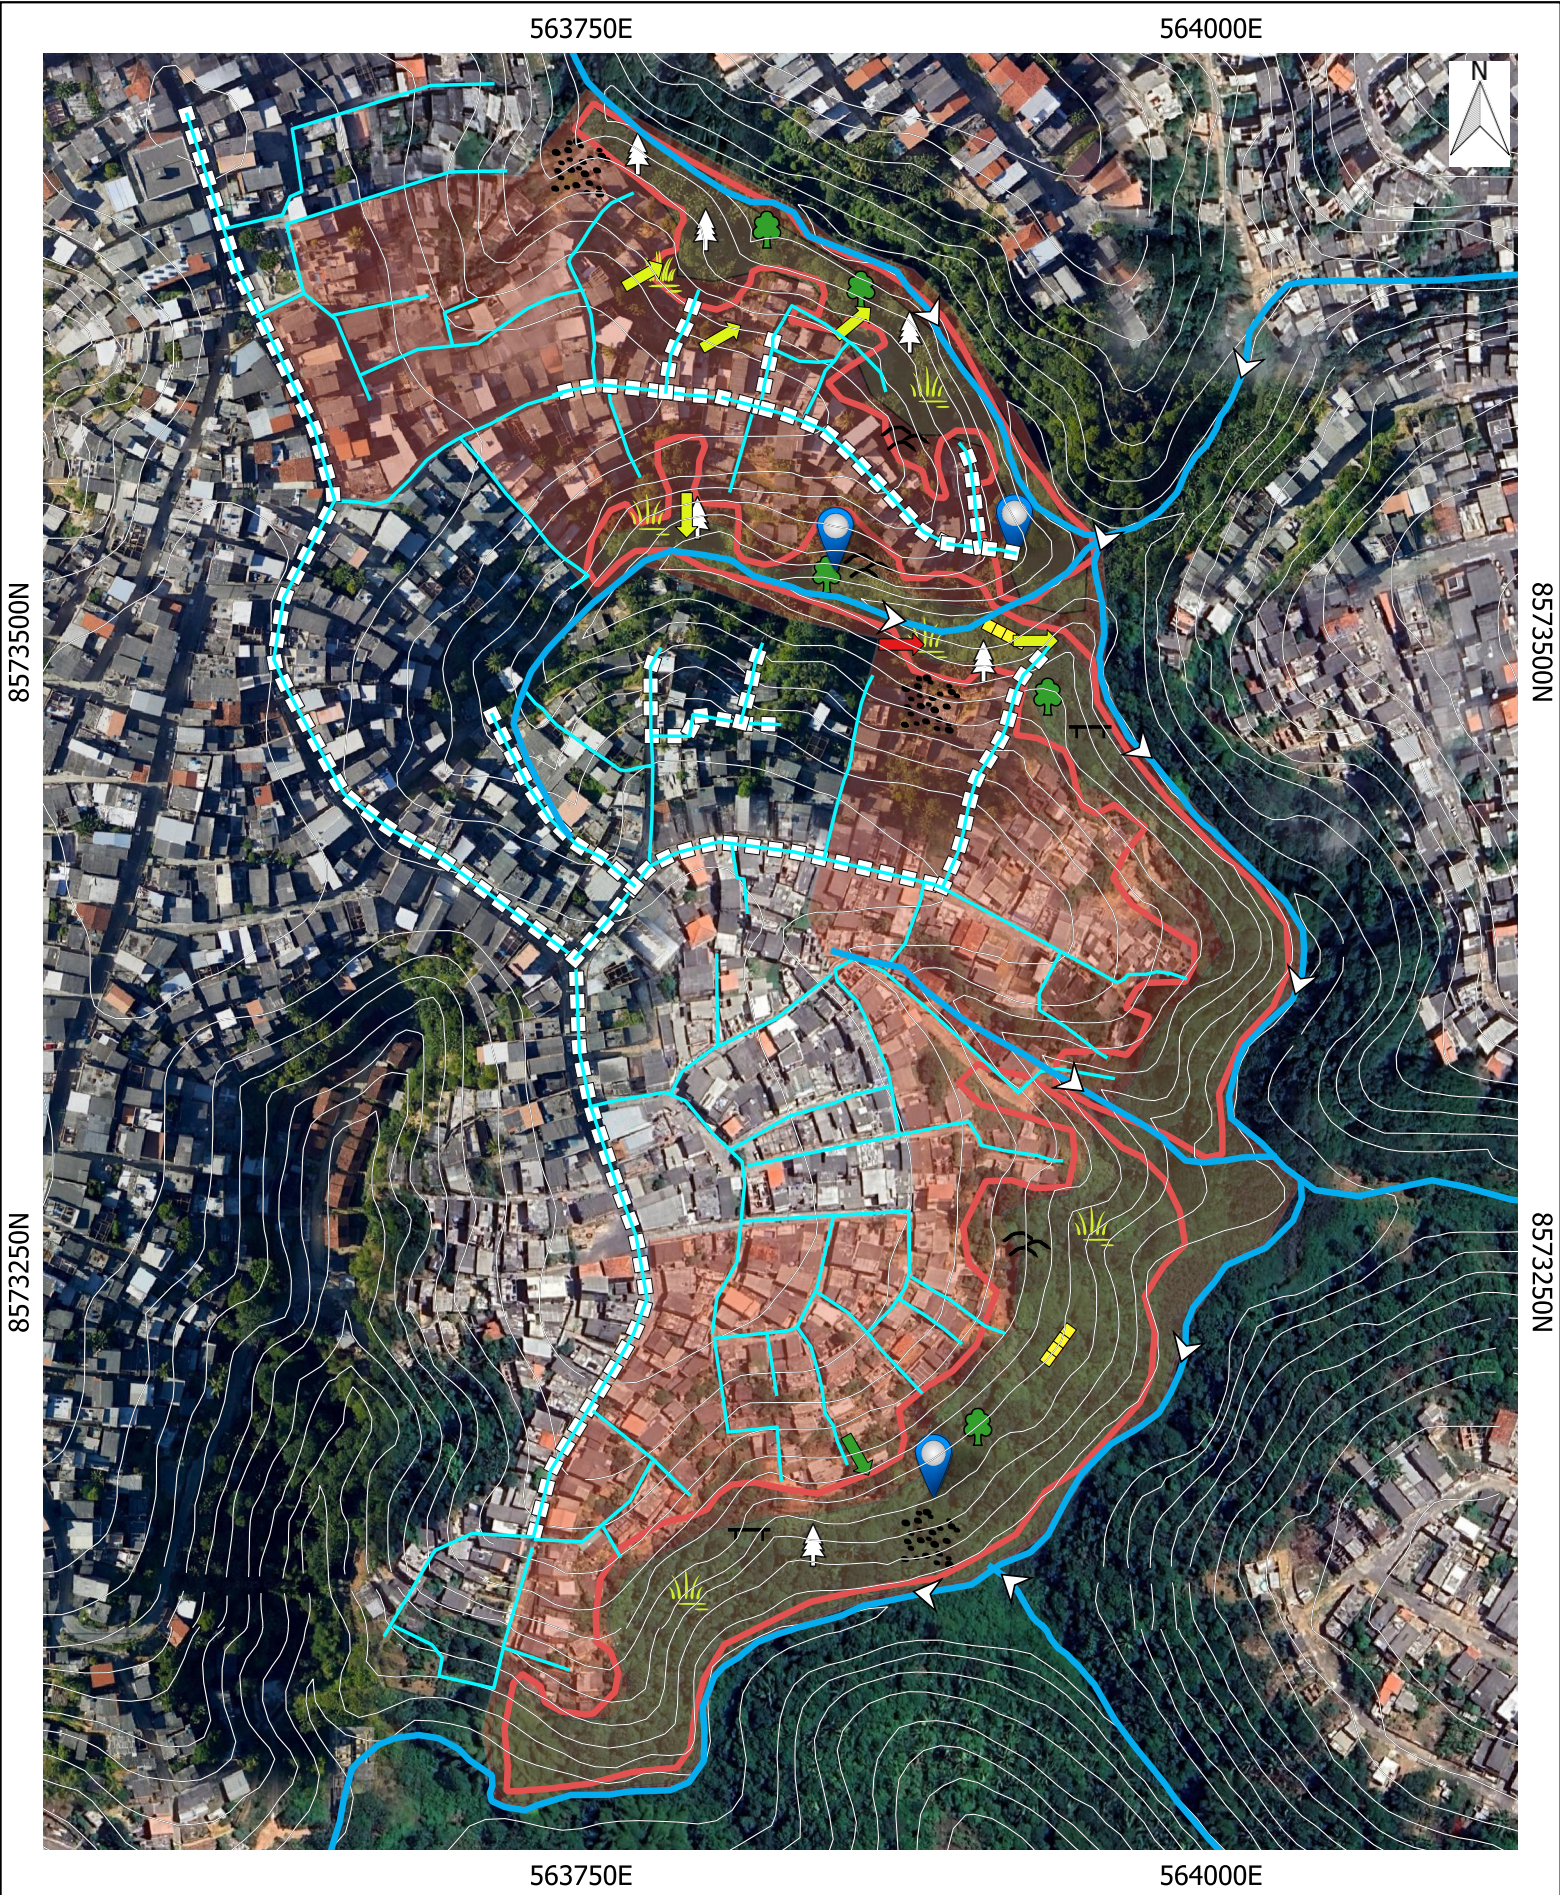
# MAPA DIAGNÓSTICO - MANGABEIRA

todos apresentam fatores predisponentes para deslizamentos, tendo como principal agravante a instabilidade decorrente da ocupação indevida, gerando taludes de corte e promovendo o desconfinamento da encosta. O substrato remobilizado associado a lixo/entulho, a supressão da vegetação natural e/ou substituição desta por capim colônião e bananeiras pelos moradores, contribuem com o aumento do risco geológico. Após a análise do que foi observado e com base nos critérios atinentes ao risco geológico, a área está classificada como de alta suscetibilidade a deslizamento.

Alto
