# MAPA DE RISCO - MANGUEIRA-OLARIA

# MAPA DIAGNÓSTICO - MANGUEIRA-OLARIA

## Relatório Diagnóstico

| 1. LOCALIZAÇÃO | |
|---|---|
| 1.1 Denominação: Mangueira-Olaria | 1.2 Coordenadas Centroe UTM: 561695 E / 8572623 N |

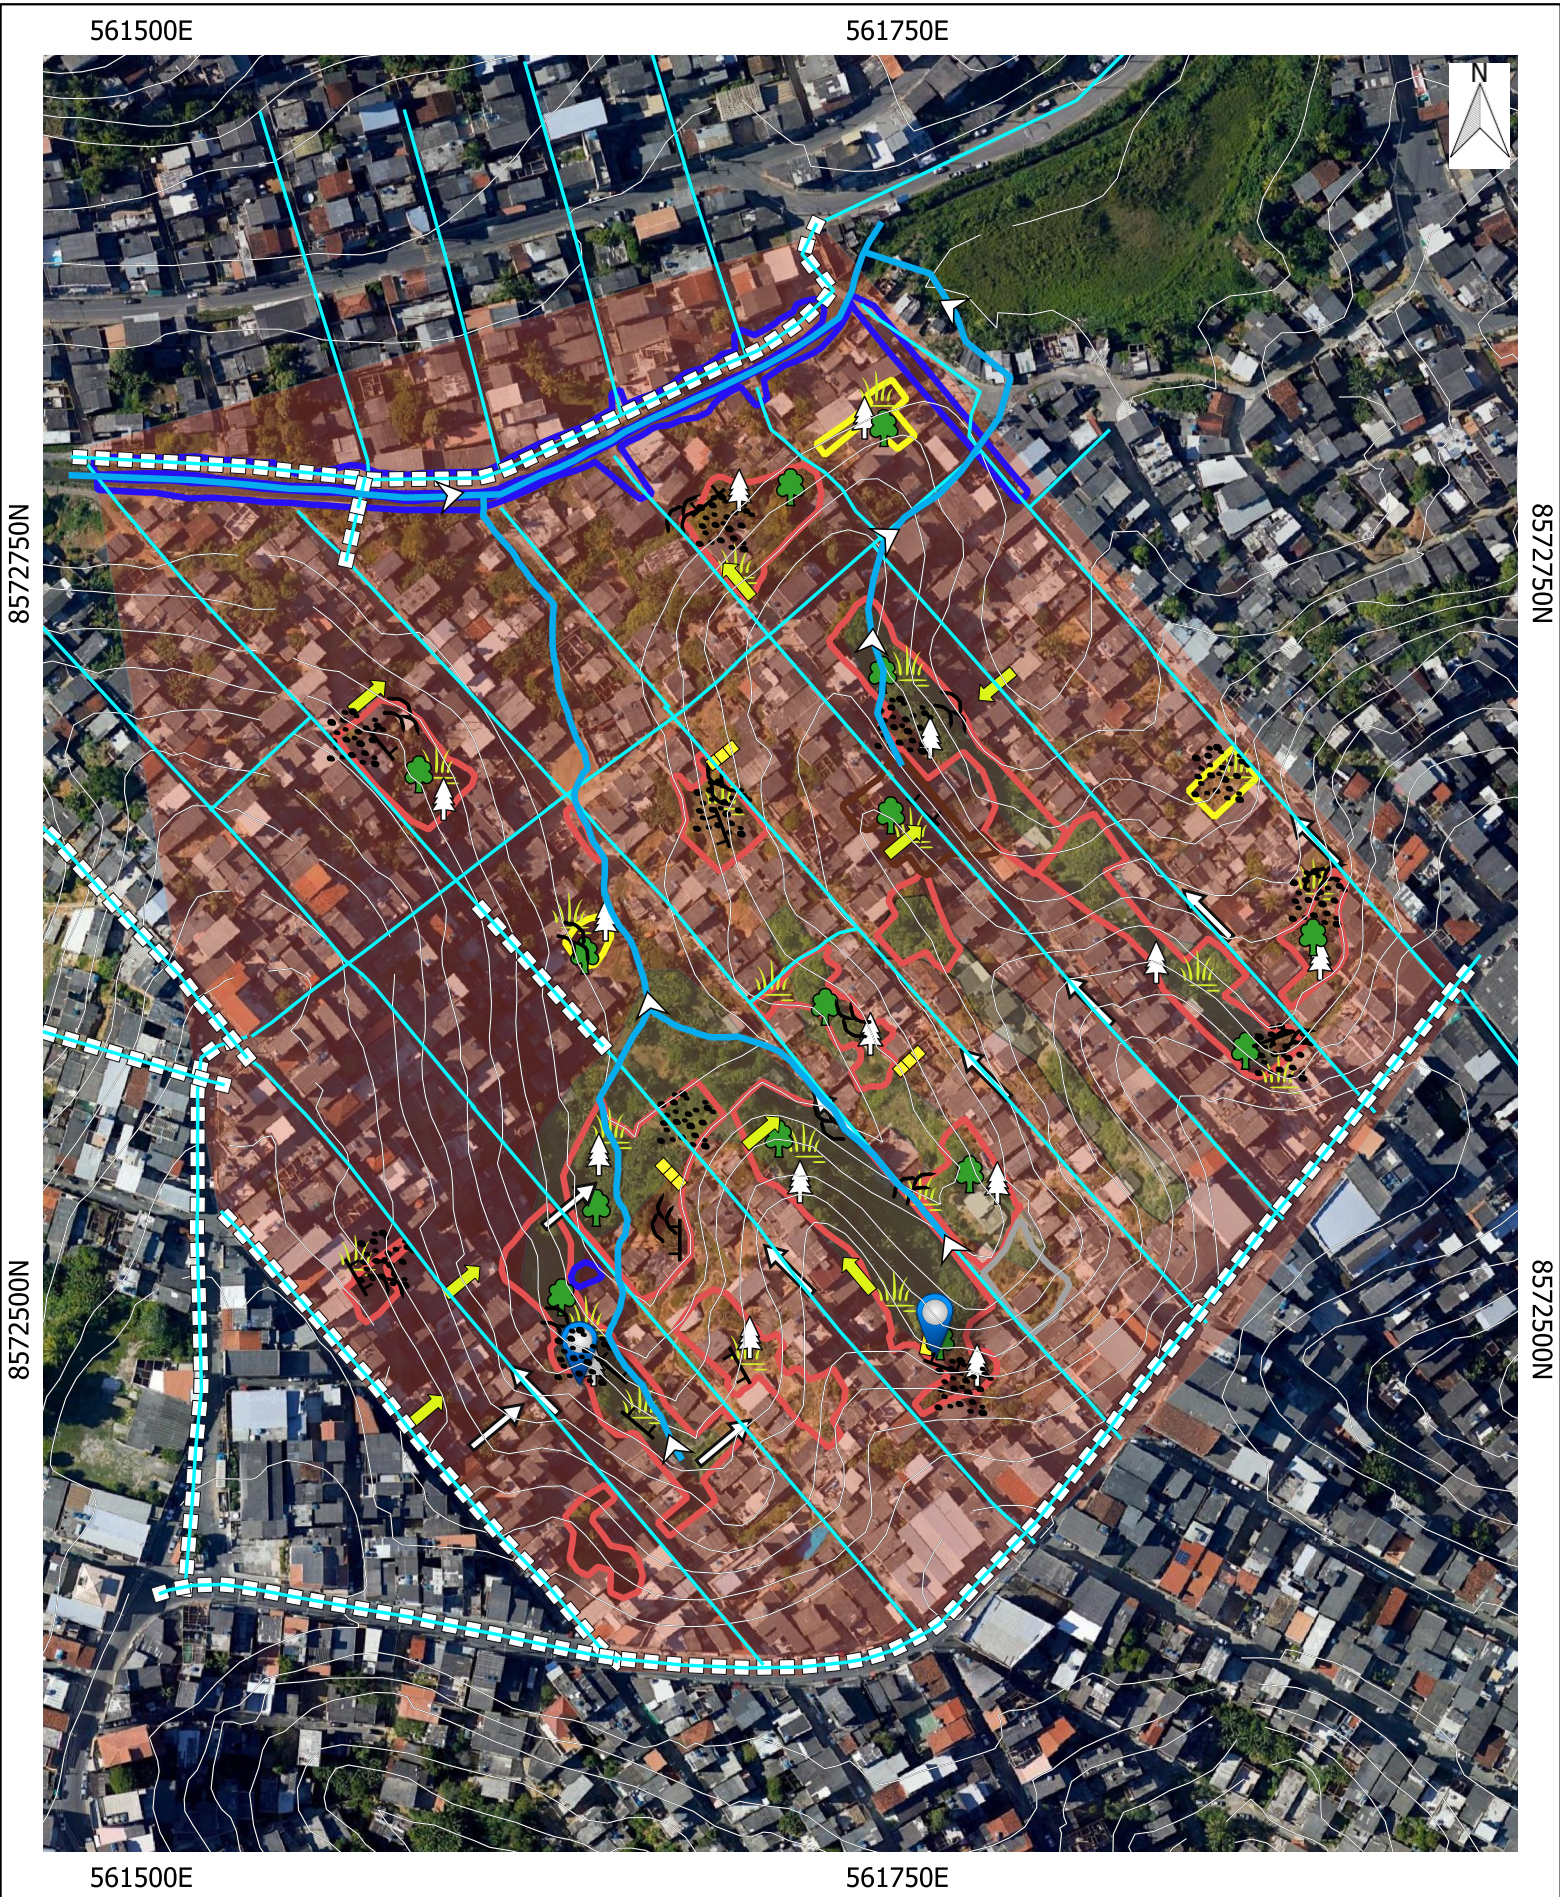
**2.1 Caracterização e Situação:**Área com 14,2ha e 1,43Km de perímetro, localizada na porção central da cidade, no Bairro de Sete de Abril. A ocupação da área é de aproximadamente 80 %, predominando habitações horizontais de baixa renda de até 4 pavimentos. A área representada por vale em "U" no centro da poligonal, entre duas colinas que exibem encostas convexas-côncavas com 30 metros de altura máxima aproximadamente, e declividades que variam entre 20° e 80 °, com vegetação inadequada em quase todo o perímetro. É uma área susceptível a deslizamentos de terra, e alagamentos que acontecem às margens do Rio Cambonas e seus córregos, conforme registro fotográfico e relato dos moradores.

**2.2 Geologia e Geotecnia**Geologicamente, a área está contida no Complexo Cristalino do Embasamento, nos Depósitos de Cobertura Sedimentar Continental Terciária (Fm. Barreiras) e, em menor parte, nos Depósitos Sedimentares Inconsolidados do Quaternário. Capeando todo esse arcabouço, nota-se solo remobilizado que se apresenta muito frível e pouco resistente ao cisalhamento. Os taludes de corte e aterro desestabilizam o terreno ao expor solo desnudo à fatores antrópicos, assim como picos pluviométricos, tornando a área vulnerável pela presença, por exemplo, de feições erosivas mapeadas na poligonal, como: feição de instabilidade, ravinas e cicatrizes de deslizamento.

**2.3 Drenagem**A drenagem natural é representada pelo Rio Cambonas que flui à céu aberto, dentro de um canal, sendo alimentado por córregos. O rio se encontra poluído devido a descarte inadequado de lixo e esgoto. Quanto a microdrenagem, a área é provida de sistema de esgotamento sanitário em sua totalidade, contudo, apresenta apenas 13% de sistema de drenagem pluvial, insuficiente para conter as águas da chuva que descem sobre a forma de fluxo concentrado para as cotas mais baixas da área.

**3. DIAGNÓSTICO**  
Esta poligonal apresenta áreas com alta susceptibilidade a deslizamentos e alagamentos, principalmente no setor leste e sudoeste, devido a geomorfologia do vale, propiciando encostas íngremes e por vezes com cortes subverticalizados na base. Devido aos fatores predisponentes como a vegetação ineficiente, cicatrizes de deslizamentos recentes e descarte inapropriado de lixo ocasionando na sobrecarga da encosta, há potencialização da suscetibilidade ao deslizamento. Já os eventos de alagamentos estão relacionados a construção desordenada de assentamentos, próximos às margens do Rio Cambonas e seus córregos. Levando em conta os fatores supracitados, classificou-se essa área como de alta susceptibilidade e vulnerabilidade a deslizamento e alagamento.

| 4. GRAU DE RISCO |
|---|
| Alto |
