# MAPA DE RISCO - MARCIANO PORCINO

DEFESA CIVIL DE SALVADOR  
SETOR DE MONITORAMENTO DE  
ÁREAS DE RISCO - SEMAR  
SRC: SIRGAS 2000/ UTM 24S  
Elaborado em: Outubro/2025  
Imagem: Google Satelite (2025)

## Relatório Diagnóstico

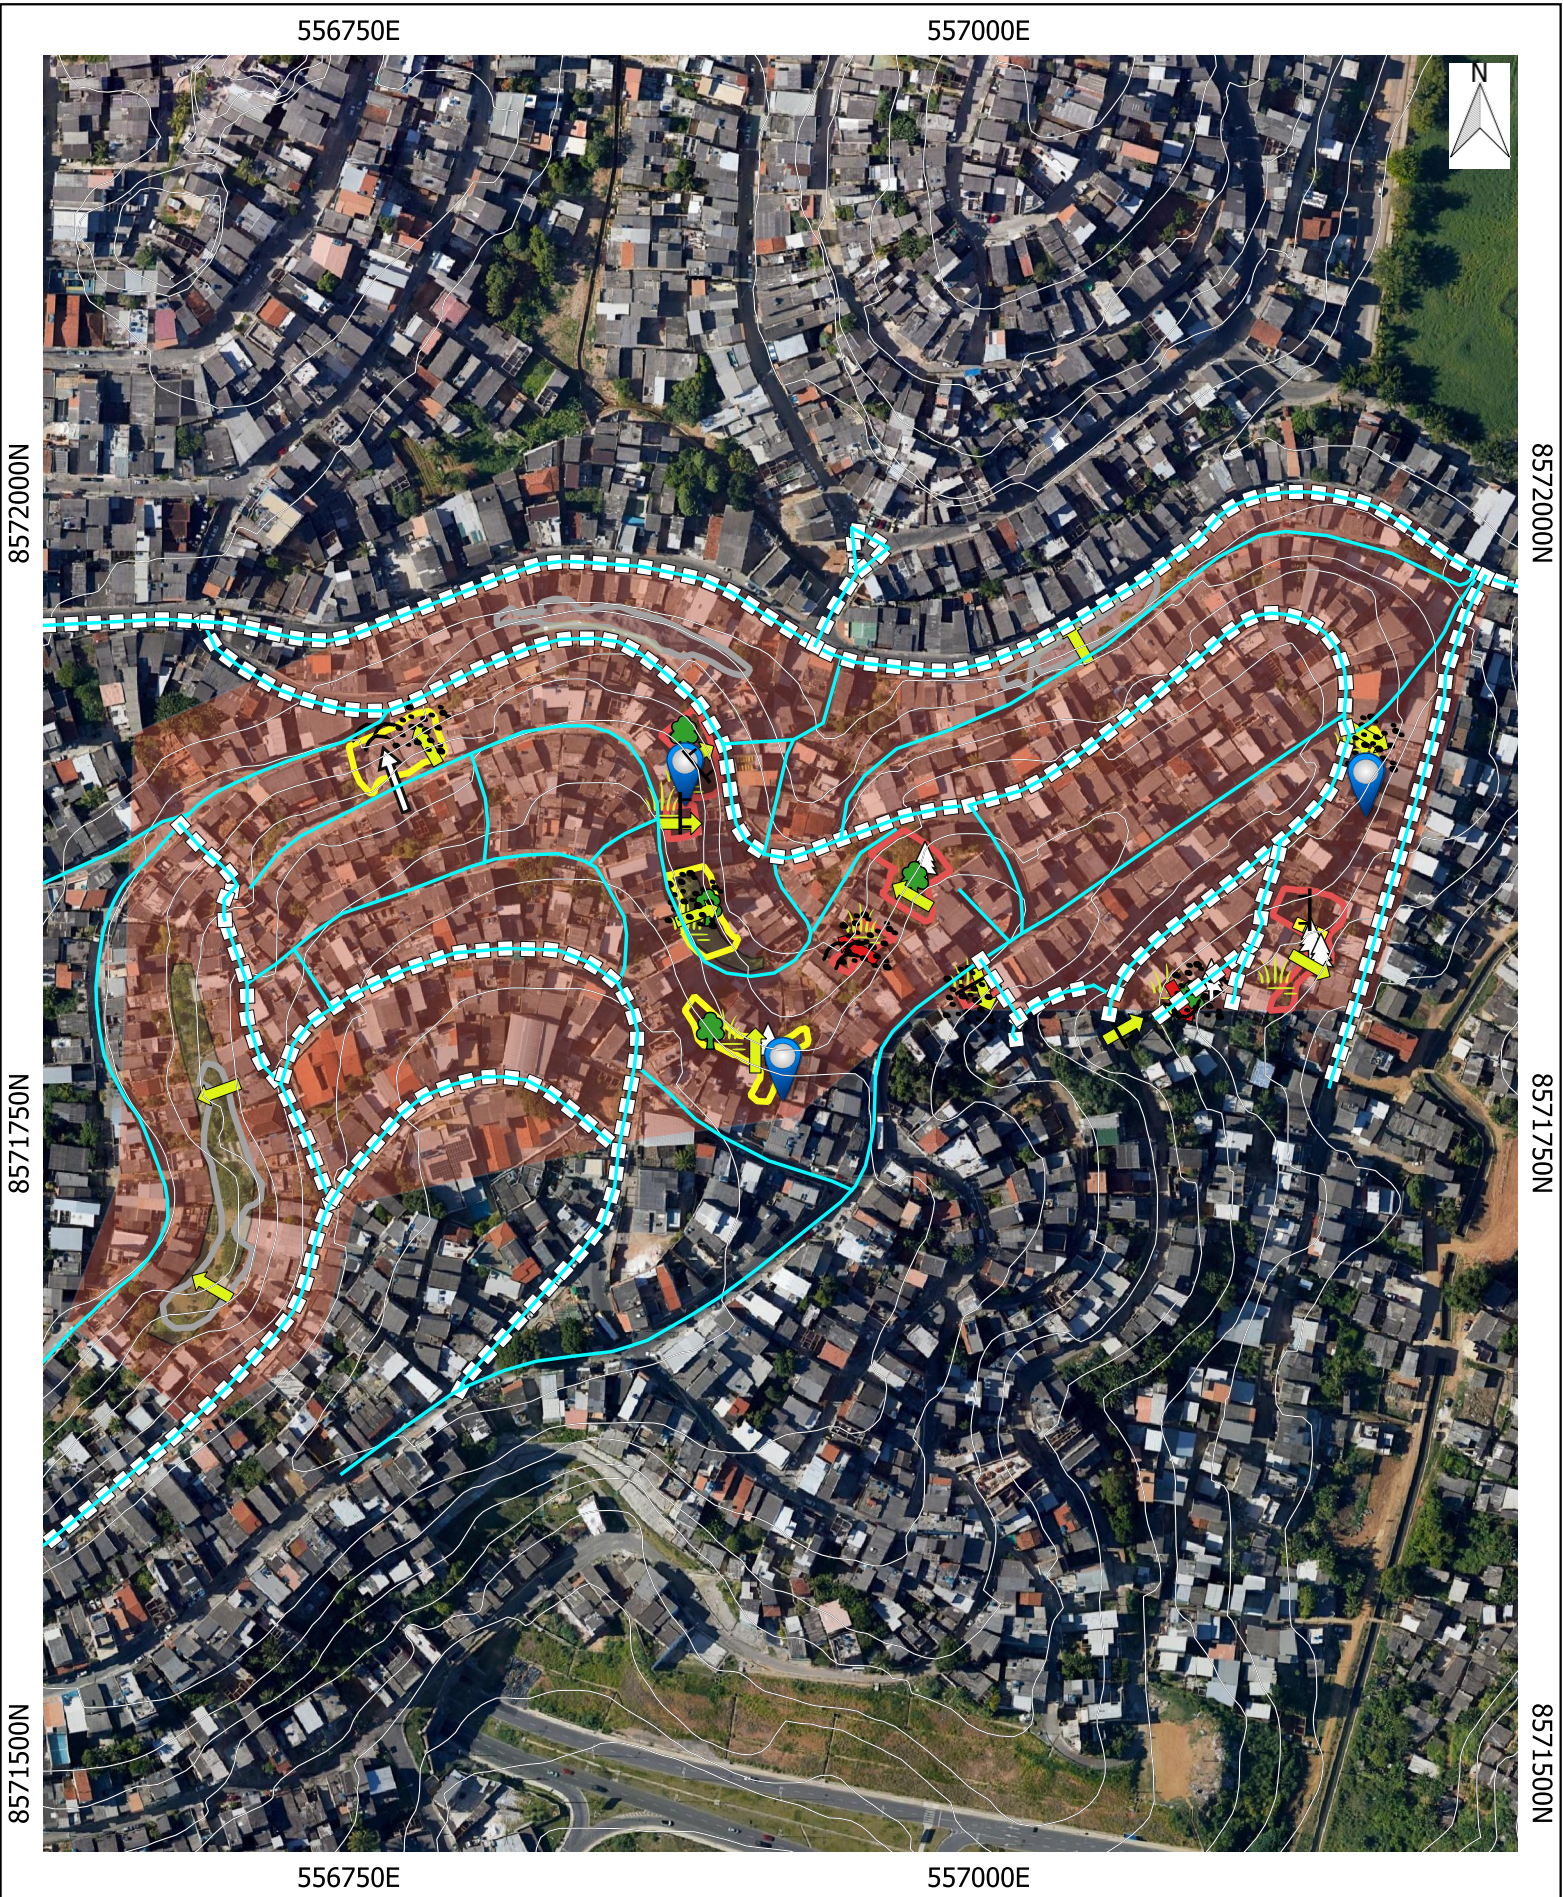
# MAPA DIAGNÓSTICO - MARCIANO PORCINO

A área monitorada refere-se a encostas côncavo-convexas, com inclinação superior a 50°, por vezes subverticalizadas, que foram ocupadas de maneira desordenada e incorreta. Durante o monitoramento é possível identificar algumas feições de instabilidade, como: cortes verticalizados na base das encostas e cicatriz de deslizamento de terra, e feições antrópicas, como: descarte de lixo/entulho e lançamento de água servida/esgoto doméstico. Além da presença de vegetação ineficiente ao longo das encostas.

Alto
