# MAPA DE RISCO - MARIA AMARAL

## MARIA AMARAL

DEFESA CIVIL DE SALVADOR

SETOR DE MONITORAMENTO DE  
ÁREAS DE RISCO - SEMAR

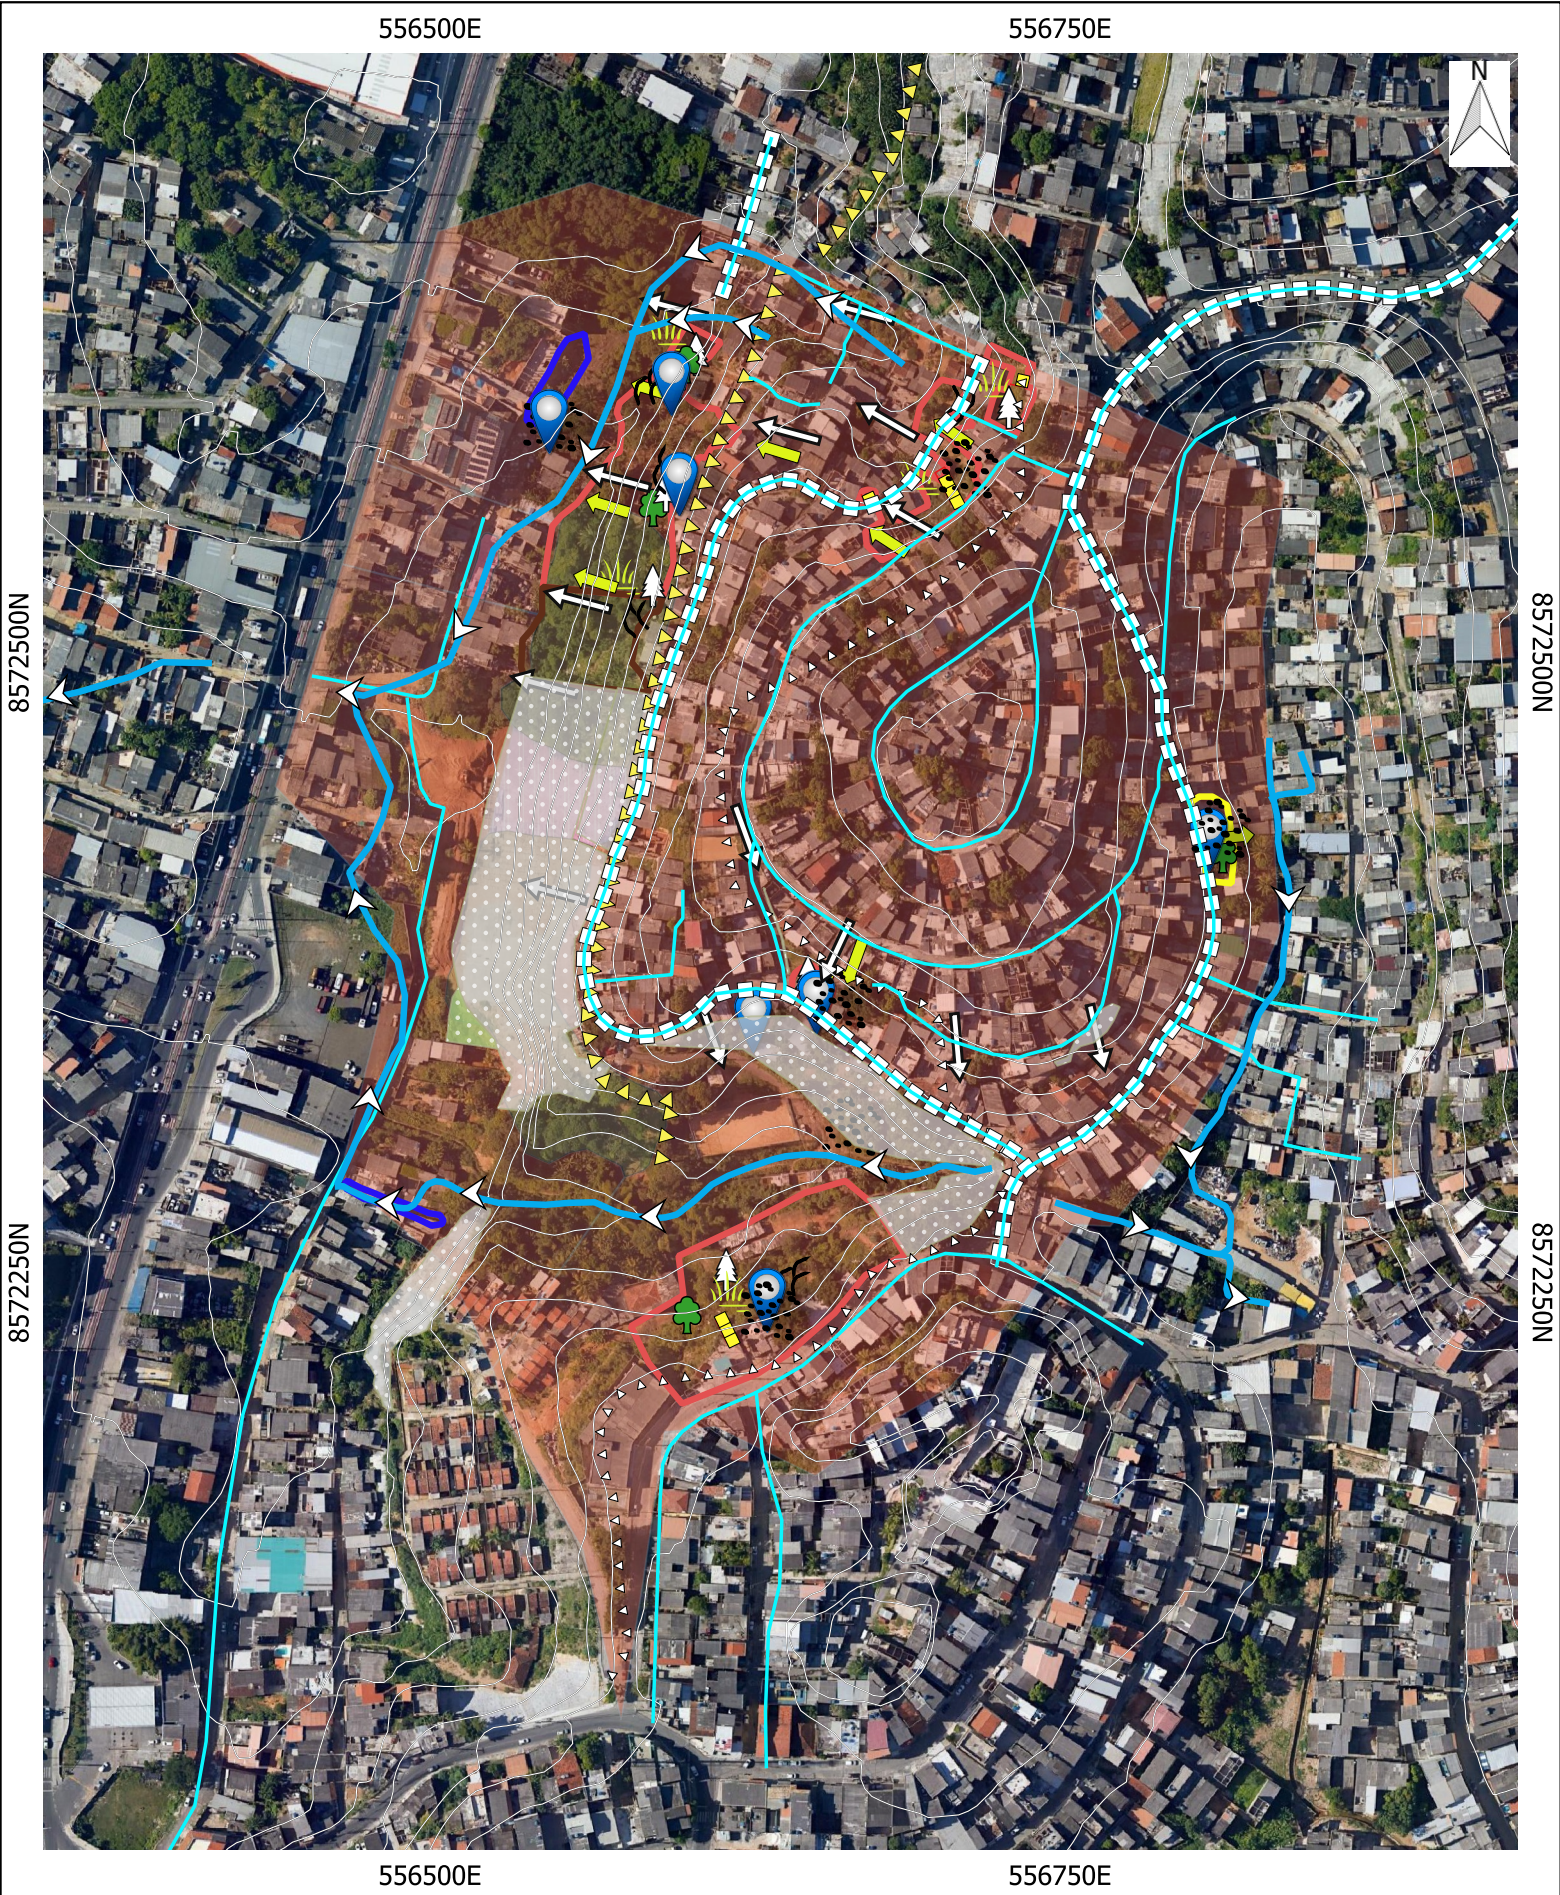
# MAPA DIAGNÓSTICO - MARIA AMARAL

**2.1 Caracterização e Situação:**Área localizada na porção noroeste da cidade, com perímetro de 1,4 Km e área de 14,7 ha. Apresenta relevo escarpado, tendo à oeste, zona de baixada e a leste, alto estrutural com caimento suave para sudeste e elevação máxima em torno de 60 m. As vertentes côncavas na escarpa são alongadas, dando inclinações variando de 14° a 67°. É uma área suscetível a deslizamentos de terra e alagamentos nas baixadas (Rua Maria Amaral), conforme registros históricos. Dentre os principais agravantes antrópicos, estão: descarte inadequado de lixo e entulho, desestabilização por ocupação inadequada associada a lançamentos de águas servidas e talude de corte.

**2.2 Geologia e Geotecnia**Os solos remobilizados dominantes, derivam da Fm. Barreiras no topo em contato com o manto alterado do embasamento na meia encosta para base. No quadrante leste, verifica-se sedimentos argilo-siltosos da Fm Pojuca em contato com conglomerados da Fm Salvador. Esse pacote litológico é controlado pela falha Salvador e a escarpa de falha nas cotas medianas. Destaca-se solos expansivos (massapê) no quadrante NW da polygonal, associado ao lençol freático raso. O Domínio Geológico/Geotécnico mais proeminente, conforme PDE/2004, é o da Escarpa de Falha de Salvador, que associados aos fatores antrópicos, na área, confere baixa resistência ao cisalhamento.

**2.3 Drenagem**Dois córregos amparados por pequenos afluentes e nascentes atravessam a área. Um flui pelo quadrante noroeste no sentido sul da polygonal, integrando-se a outro vindo da porção central, por sua vez migram em direção ao mar. A rede de esgoto abrange toda a área estando em condições razoáveis de conservação, exceto alguns pontos necessitando de reformas. A drenagem pluvial é concentrada na base das intervenções de estabilização.

A área apresenta alta suscetibilidade a deslizamentos, levando em conta fatores predisponentes para esta ocorrência, como: vegetação inadequada distribuída pelas encostas, descarte indevido de lixo/entulho, instabilização decorrete de ocupação desordenada, gerando talude de corte e desconfinamento da encosta. Além disso, há suscetibilidade de alagamento restrita a um corredor na Rua Maria Amara, a SW da área; desenvolvida pela ocupação indevida no leito e nas margens dos córregos, apresentando um quadro de intensos alagamentos em tempos chuvosos. Em relação ao último monitoramento foi realizado uma extensa obra de estabilização na encosta da rua Adonias Ferreira.

Alto
