# MAPA DE RISCO - MARIA JOSE GONCALVES

MARIA JOSE GONCALVES  
JARDIM CAJAZEIRAS

DEFESA CIVIL DE SALVADOR  
SETOR DE MONITORAMENTO DE  
ÁREAS DE RISCO - SEMAR  
SRC: SIRGAS 2000/ UTM 24S  
Elaborado em: Outubro/2025  
Imagem: Google Satelite (2025)

## Relatório Diagnóstico

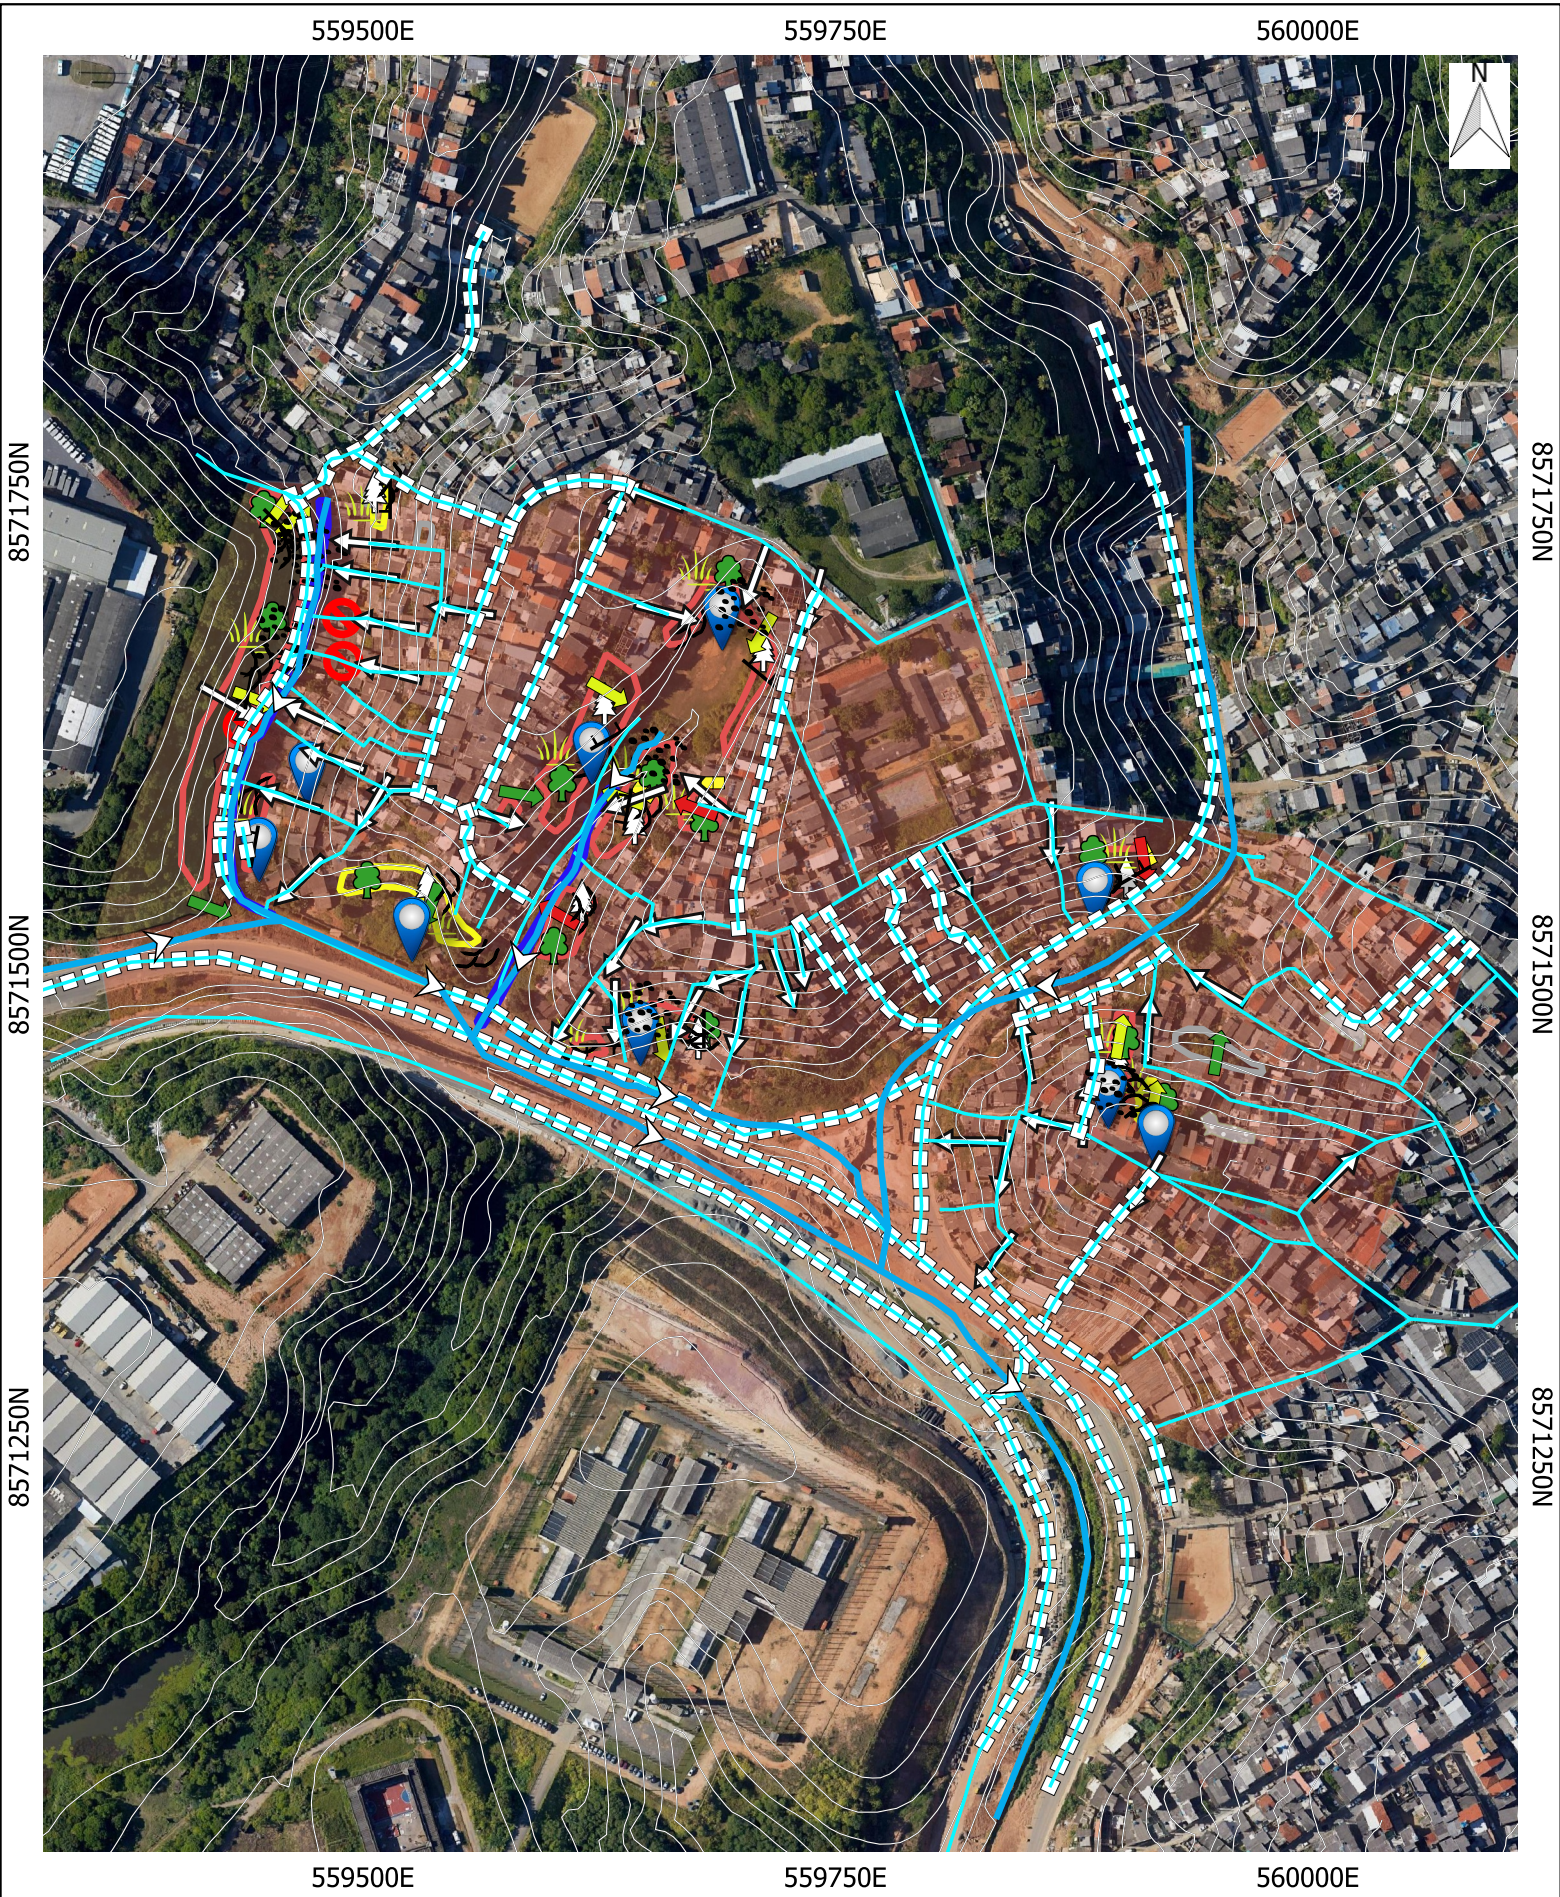
# MAPA DIAGNÓSTICO - MARIA JOSE GONCALVES

**2.2 Geologia e Geotecnia:** Apresenta encostas esculpidas a partir da erosão regressiva que, atuando neste arcabouço estrutural, desenvolveu perfis de alteração evoluídos a partir da interface Barreiras/Embasamento Cristalino. Seu perfil é composto da base para o topo de: manto de alteração e sedimentos da Formação Barreiras, recobertos por solo residual, na porção oeste, e por solo remobilizado nas demais porções da poligonal. Em escala de afloramento pode-se identificar a interface Manto/Barreiras e Barreiras/solo residual. Destaca-se nas nas porções centro-oeste (vertentes leste e oeste do vale) e sudeste (Rua Maria Chica), cujas algumas feições de instabilidade (trincas, cicatrizes com degrau de abatimento em talude de corte), algumas feições erosivas (ravinas, sulcos) e recalque no terreno.

**2.3 Drenagem:** A drenagem fluvial é formada pelo Rio Pituçu, que flui na porção norte da poligonal. Ao longo deste percurso, suas águas recebem a contribuição da drenagem pluvial ou micro drenagem. Com ruas pavimentadas e escadarias (com e sem calhas) que vão do topo a meia encosta, foram verificados vários escoamentos superficiais concentrados. Área contemplada parcialmente com Sistema de Esgotamento Sanitário e cobertura de micro drenagem estimada em 60%. Os alagamentos ocorrem durante o período chuvoso, ao longo do córrego que flui na porção oeste margeando a rua da Alegria, e ao longo do rio Pituçu, na porção sul, margeando a travessa São Luiz do Jd. Cajazeiras.

A área apresenta 75% de ocupação urbana, com colinas consolidadas no topo e com acessos parcialmente pavimentados, não tendo sido porém, identificada uma estrutura de drenagem capaz de evitar os vários problemas causados pela ação deletéria dos inúmeros escoamentos superficiais concentrados encontrados. Os pontos críticos se concentram na região de vale da tv. Jd cajazeiras e na encosta da rua da alegria, estas duas regiões também concentram as ocorrências de alagamento ocasionado pelo escoamento concentrado advindo das ruas superiores e extravasamento da drenagem fluvial. Após obra de requalificação e urbanização da macrodrenagem na rua Jayme Figura o alagamento deste ponto foi sanado.

Alto
