# MAPA DE RISCO - MOSCOU I E II

# MAPA DE MONITORAMENTO - MOSCOU I E II

MAPA DIAGNÓSTICO - MOSCOU I E II

Relatório Diagnóstico

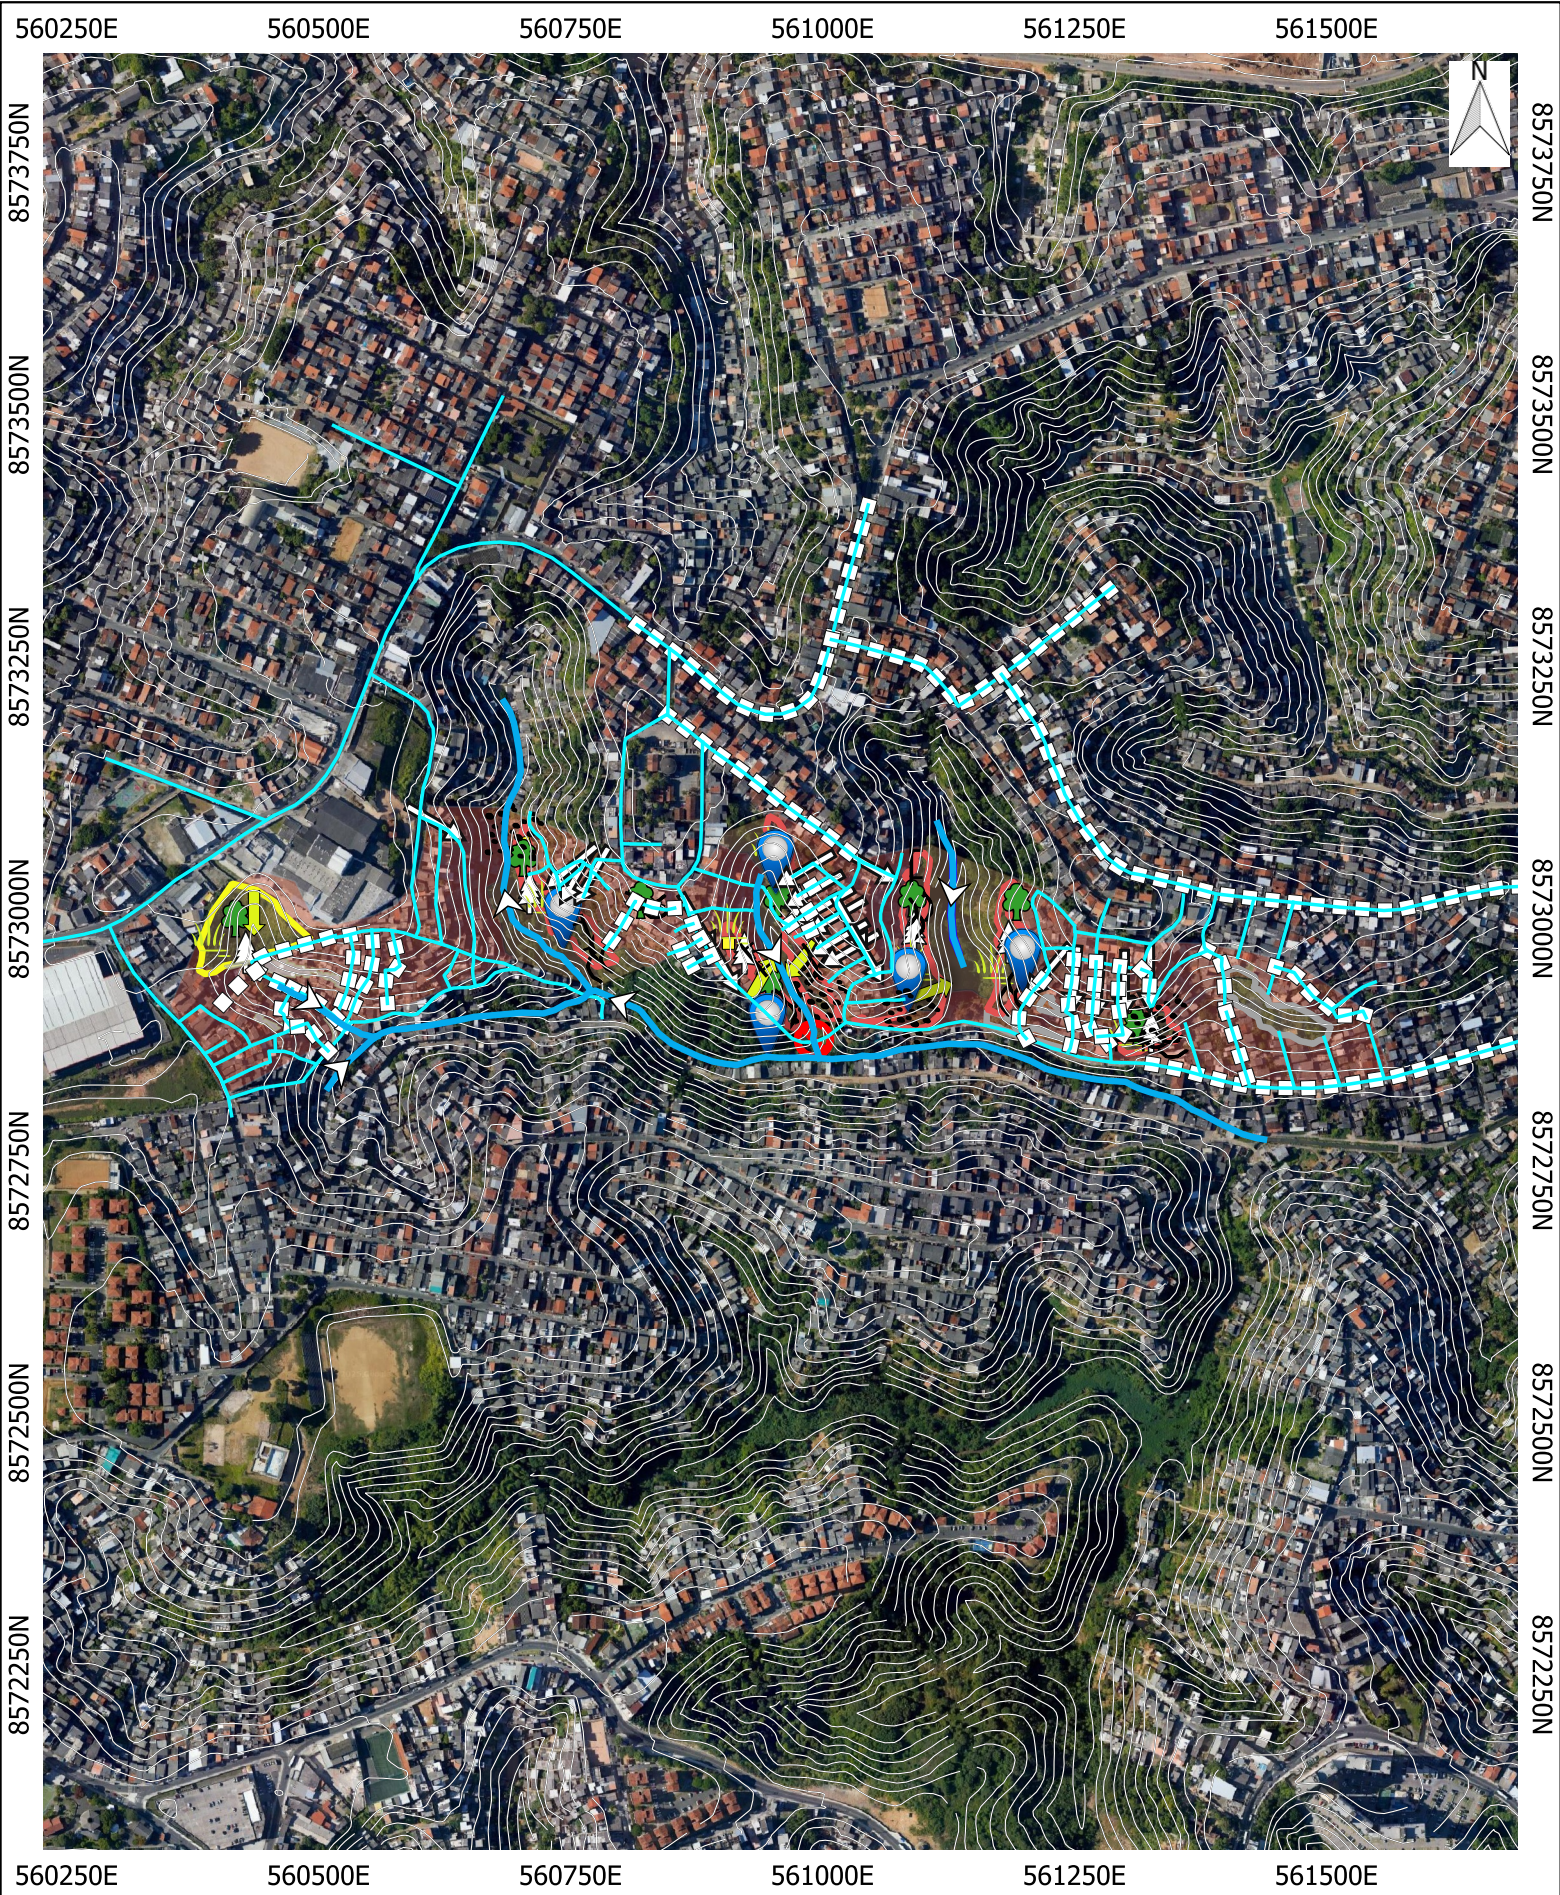
2.1 Caracterização e Situação: Localizada na porção noroeste da cidade, com um perímetro de 2.863 metros e área de 16 hectares. Seu perfil morfológico é caracterizado por quatro colinas assimétricas e sinuosas, de topo convexo com desníveis topográficos acentuados e quatro vales profundos encaixados em suas encostas, sendo todos em forma de "V", apresentando declividade com elevada angulosidade (média de 40°). A cobertura vegetal de grande porte ocupa cerca de 40% da área, com inúmeros vazios urbanos e vários trechos ocupados por agrupamentos de bananeiras e capim colônião.

2.2 Geologia e Geotecnia: Encontra-se inserida no Domínio IV – Complexo Cristalino do Embasamento, mais precisamente no Subdomínio Barreiras/Embasamento, de acordo com conceituação informal determinada no PDE (2004). Sua litologia apresenta perfis de alteração evoluídos a partir dos sedimentos da Formação Barreiras e do embasamento cristalino. Da base para o topo identifica-se rocha sã, manto de alteração e sedimentos da Formação Barreiras que evoluem para solos residuais. Nas porções consolidadas essas litologias são recobertas por material remobilizado. A presença de feições de instabilidade e erosivas (Setores 1 e 4) e de intervenções estruturais (Setor 1) revelam a agudeza dos problemas relacionados às condições geológico-geotécnicas de suas encostas.

2.3 Drenagem: A contribuição das águas pluviais e efluentes domésticos, sob a forma de escoamentos superficiais concentrados, oriundos das vertentes, e de minadouros localizados próximo as nascentes, alimentam seus cursos d'água. Estes por sua vez, deságuam no Rio Cambonas, que se junta ao Rio Jaguaribe, passando a fazer parte de sua bacia hidrográfica. Contemplada com Sistema de Esgotamento Sanitário na sua quase totalidade, carece, no entanto, de um Sistema de Drenagem Pluvial. A despeito da ocupação de alguns de seus vales, em particular nos setores 1 e 2, não foi observado qualquer indicio de alagamento, muito embora as precárias condições dessas moradias recomendem um monitoramento mais ostensivo, principalmente no período chuvoso.

A poligonal apresenta um quadro, em geral, de alta susceptibilidade a deslizamento, estando os pontos críticos localizados em regiões ocupadas, onde os imóveis encontram-se muito próximos a áreas vulneráveis ao deslizamento de terra. Após a análise do que foi observado e com base nos critérios atinentes ao risco geológico, embora a área tenha intervenções de solo grampeado e geomantas recentes, a área está classificada como de alta susceptibilidade e vulnerabilidade a deslizamento. Deste modo, recomenda-se o monitoramento dos pontos críticos para deslizamento na região.

Alto
