# MAPA DE RISCO - NADIR DE JESUS

# MAPA DE MONITORAMENTO - NADIR DE JESUS

# MAPA DIAGNÓSTICO - NADIR DE JESUS

## Relatório Diagnóstico

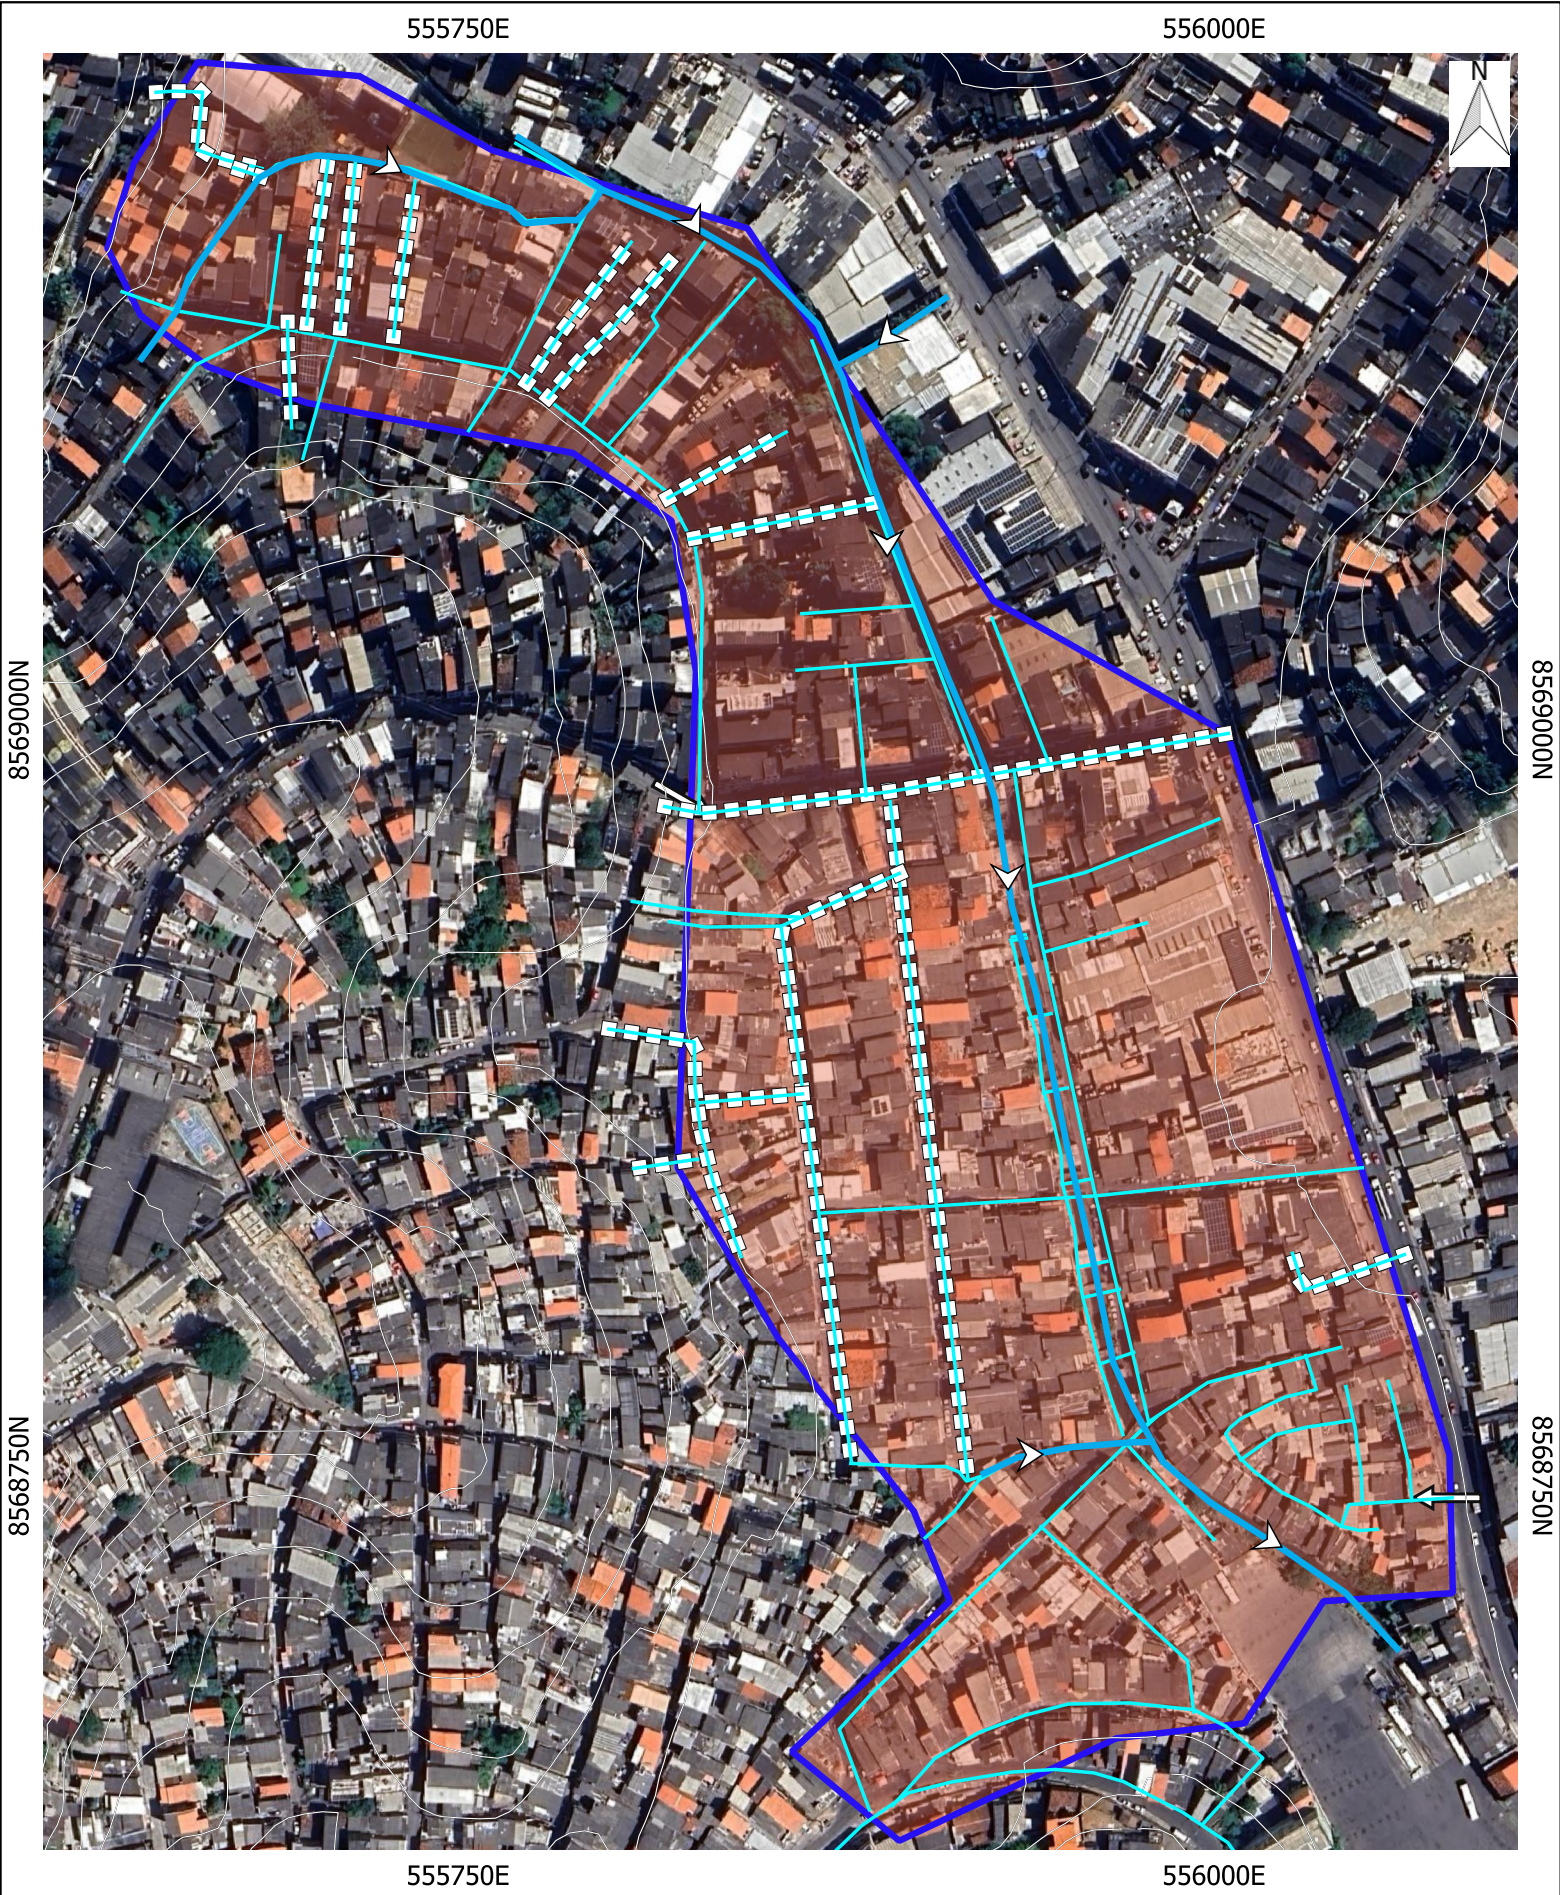
**2.1 Caracterização e Situação:**Área caracterizada por relevo predominantemente plano, com 1,7 km e 9,7 ha. Não apresenta desníveis topográficos significativos, apresentando cotas altimétricas que variam entre 28 e 34 metros. A área é dividida em 3 setores principais, tendo como base as diferentes características do canal de drenagem, e consequentes níveis de sensibilidade ao fenômeno de alagamento, processo predominante na área.

**2.3 Drenagem**Formada pelo rio Calafate, que flui na porção sul da poligonal, com direção de fluxo SE-NW; recebendo contribuições de águas das galerias, durante o seu fluxo, nos 3 setores, recebendo ainda efluentes domésticos e despejo de lixo. Vale salientar que o canal de drenagem, que atravessa toda a poligonal, é o fator principal para as ocorrências de alagamento no perímetro supracitado. Quanto a micro drenagem, ressalta-se a ocorrência de grelhas obstruídas, impedindo o escoamento da água superficial.

O modelo de ocupação demográfica associado às características geomorfológicas, o uso inadequado do espaço urbano, falta de tratamento e manutenção da infraestrutura do canal de drenagem, representado por pontos de estrangulamento de circulação da água, causados pelo despejo de lixo, e vegetação alta nas lateais do canal de drenagem, são fatores que corroboram para intensificar o fenômeno de alagamento na área em questão.

Alto
