# MAPA DE RISCO - NASSAU

NASSAU  
PARIPE

DEFESA CIVIL DE SALVADOR  
SETOR DE MONITORAMENTO DE  
ÁREAS DE RISCO - SEMAR  
SRC: SIRGAS 2000/ UTM 24S  
Elaborado em: Outubro/2025  
Imagem: Google Satelite (2025)

## Relatório Diagnóstico

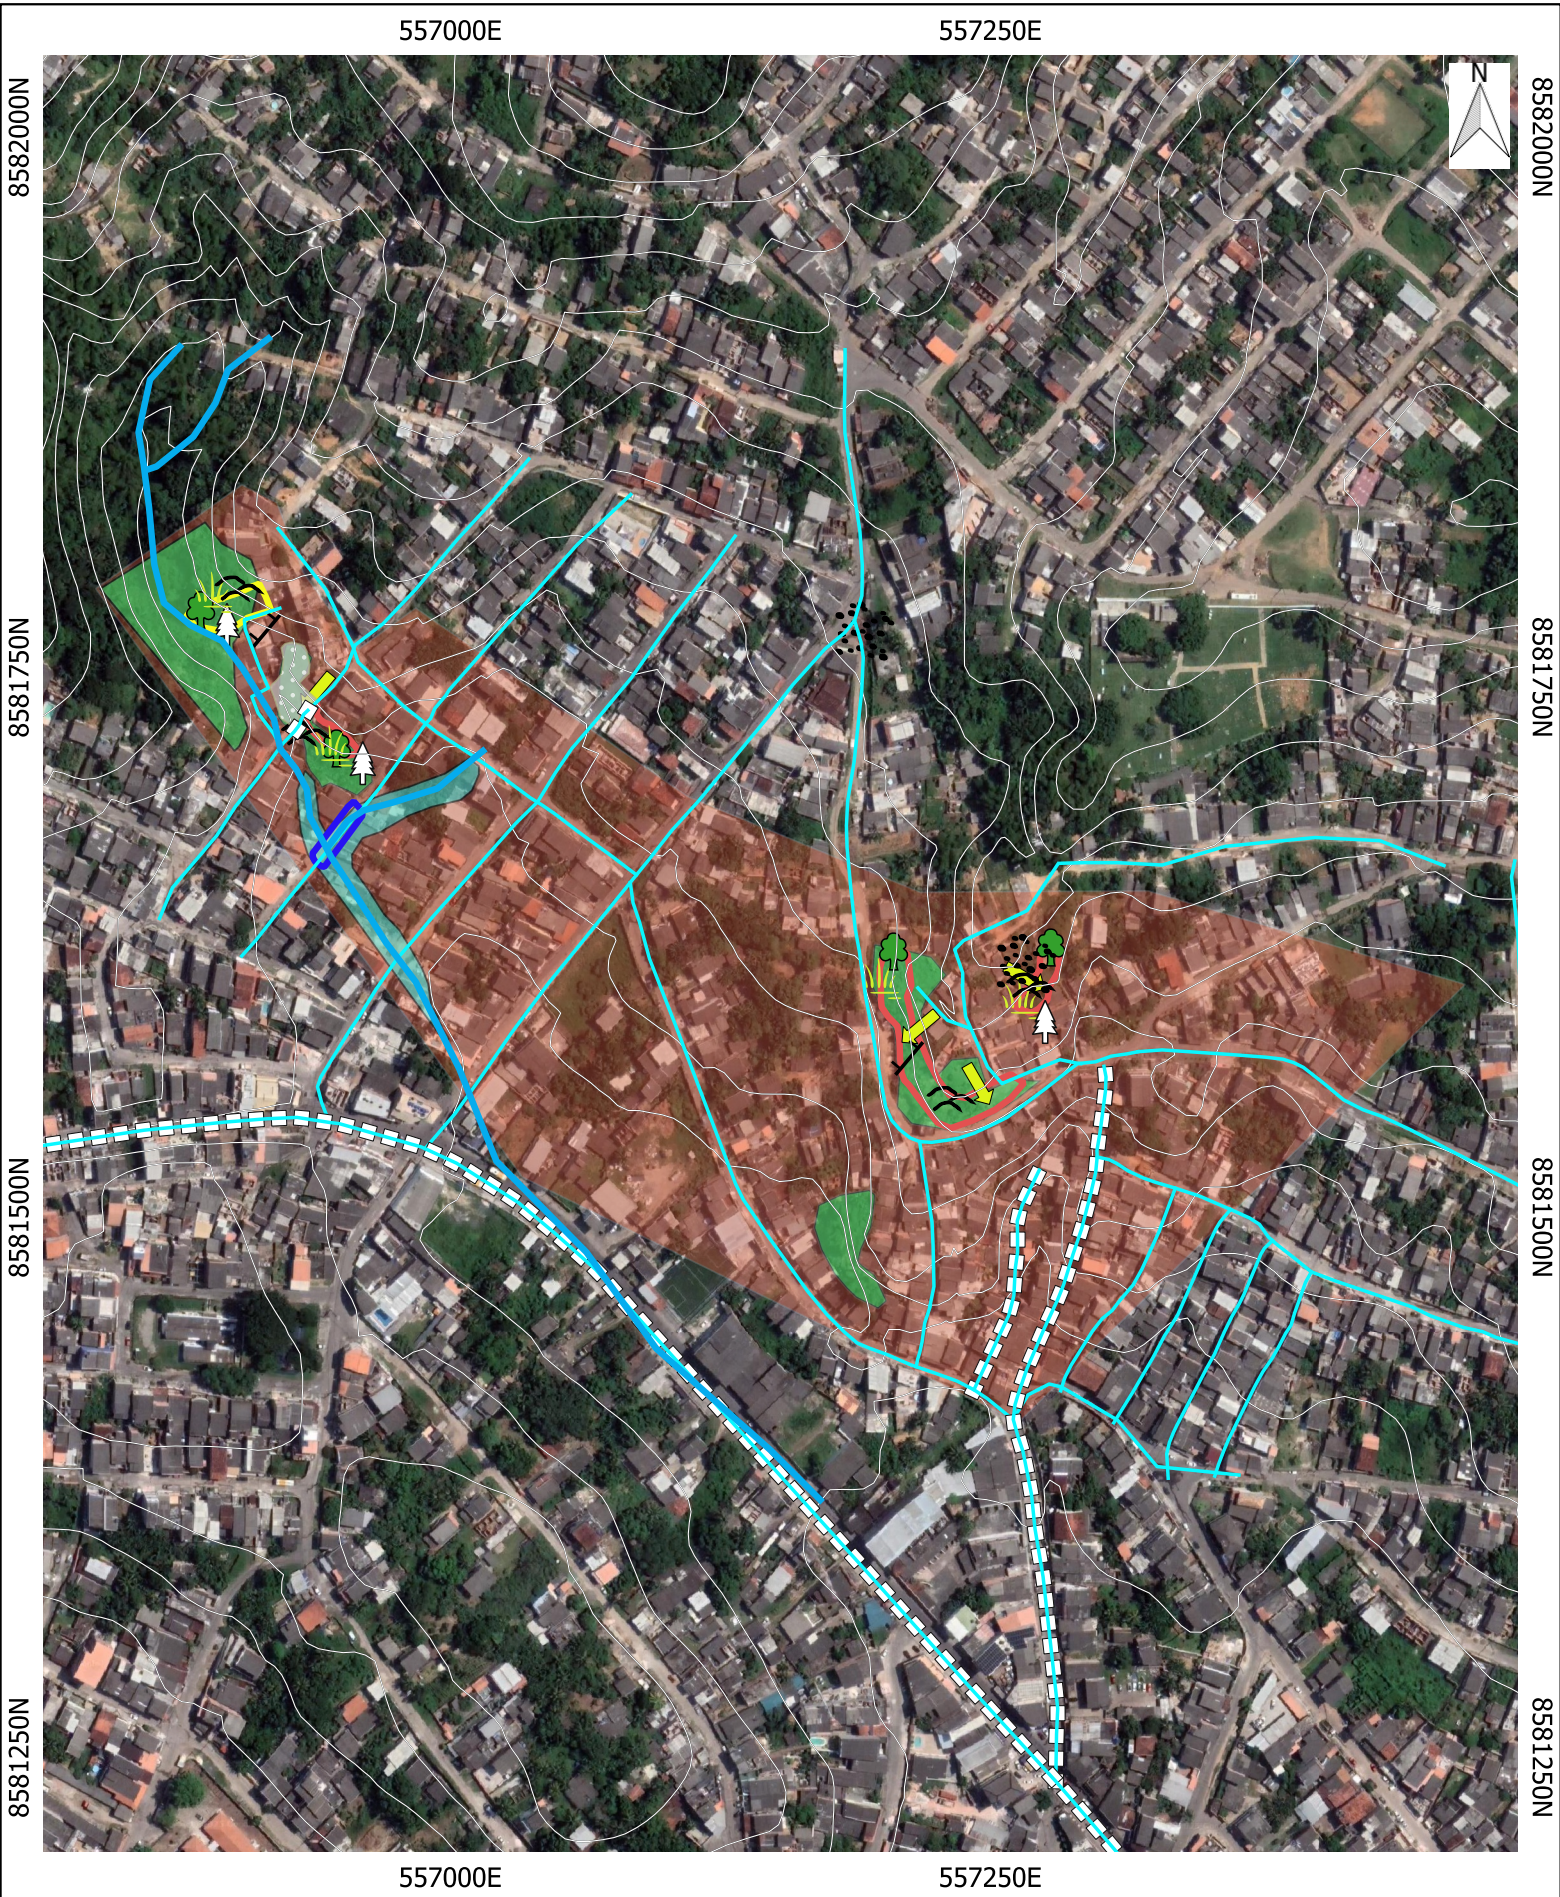
# MAPA DIAGNÓSTICO - NASSAU

Os críticos identificados apresentam fatores preponderantes para deslizamentos e para alagamento, tendo como principal agravante a instabilidade decorrente da ocupação indevida, gerando taludes de corte e promovendo o desconfinamento da encosta. Após a análise do que foi observado e com base nos critérios atinentes ao risco geológico, a área está classificada como alta suscetibilidade e vulnerabilidade a deslizamentos e alagamentos, entretanto nota-se que tais pontos se encontram isolados com dimensões pequenas e médias. Foi identificado uma obra de solo grampeado, sanando parcialmente o risco de um ponto de risco. Recomendando-se o monitoramento dos quatro pontos críticos aqui descritos.

Alto
