# MAPA DE RISCO - NILO PECANHA

SETOR DE MONITORAMENTO DE  
ÁREAS DE RISCO - SEMAR

# Relatório Diagnóstico

**1.1 Denominação:** Nilo Pecanha

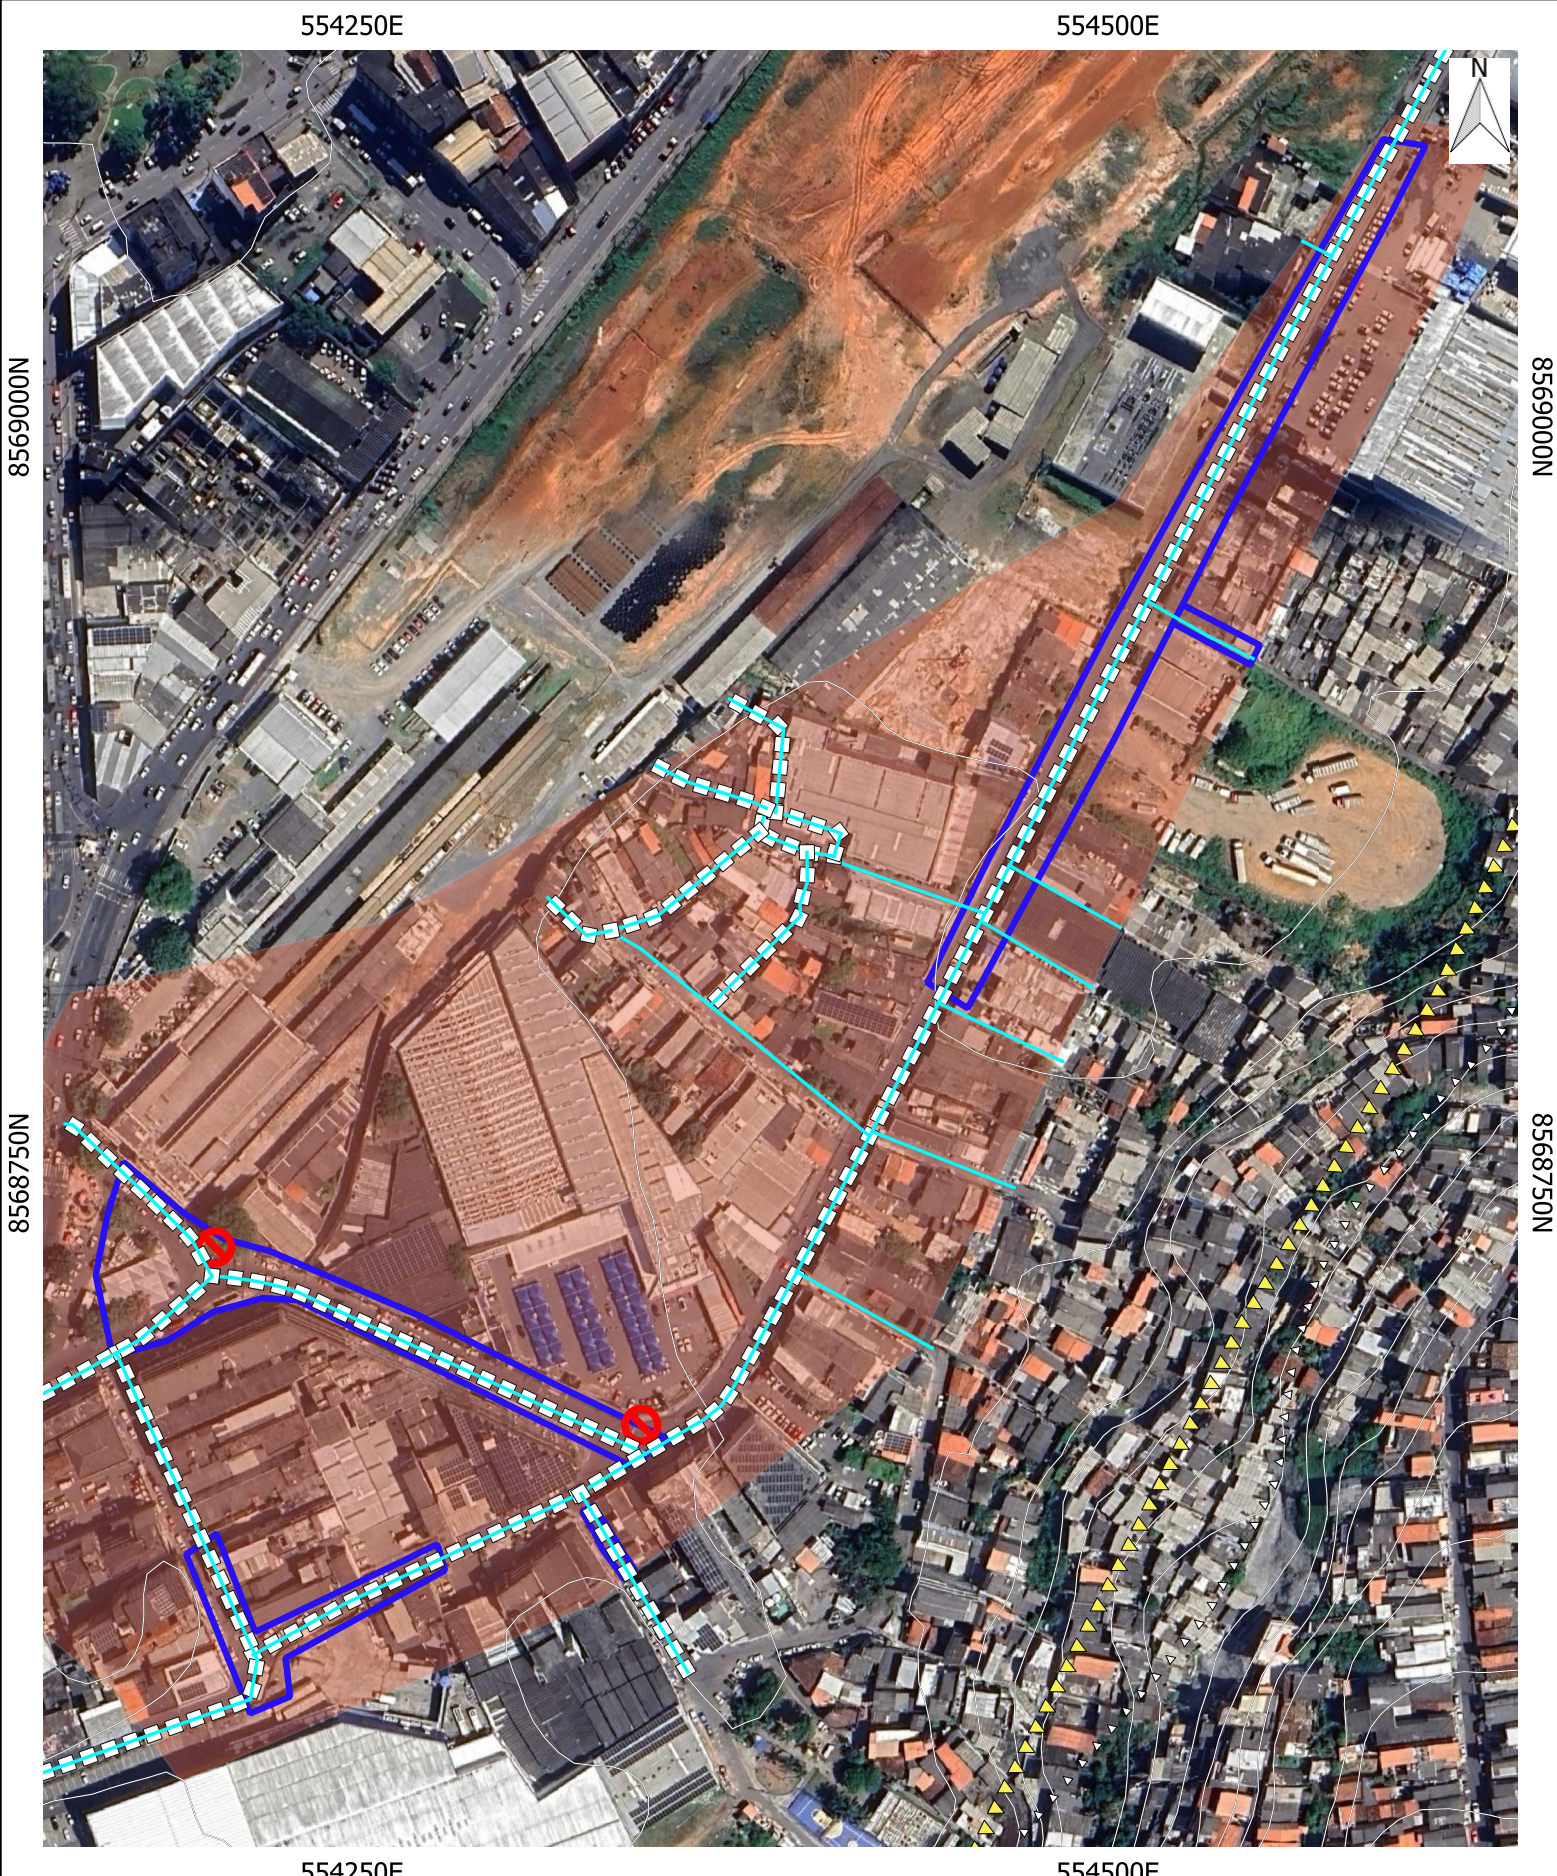
# MAPA DIAGNÓSTICO - NILO PECANHA

**2.3 Drenagem:** A área não apresenta drenagem natural. Quanto ao sistema de drenagem, a área é provida tanto de sistema de macro e microdrenagem quanto de sistema de esgotamento em sua totalidade. Entretanto, a área carece de manutenção nos dispositivos de microdrenagem, sendo alguns obstruídos pelo descarte de lixo.

Os três pontos críticos identificados apresentam fatores predisponentes ao alagamento, tendo como principal agravante a dificuldade de escoamento de águas advindas da parte alta de Salvador, devido a área se encontrar próximo a cota do nível do mar, em relação a parte alta da cidade (cidade alta). Tais águas se acumulam nessa parte baixa da cidade, ficando represadas temporariamente, durante os tempos chuvosos acompanhados de marés altas, gerando pontos de alagamento no decorrer da via, evidenciados por marcas do nível de água nos muros próximos atingindo estabelecimentos e residências próximas. Após a análise do que foi observado e com base nos critérios atinentes ao risco geológico, a área está classificada como de alta suscetibilidade de alagamentos.

Alto
