# MAPA DE RISCO - NOSSA SENHORA DAS GRAÇAS

DEFESA CIVIL DE SALVADOR

SETOR DE MONITORAMENTO DE  
ÁREAS DE RISCO - SEMAR

# MAPA DIAGNÓSTICO - NOSSA SENHORA DAS GRAÇAS

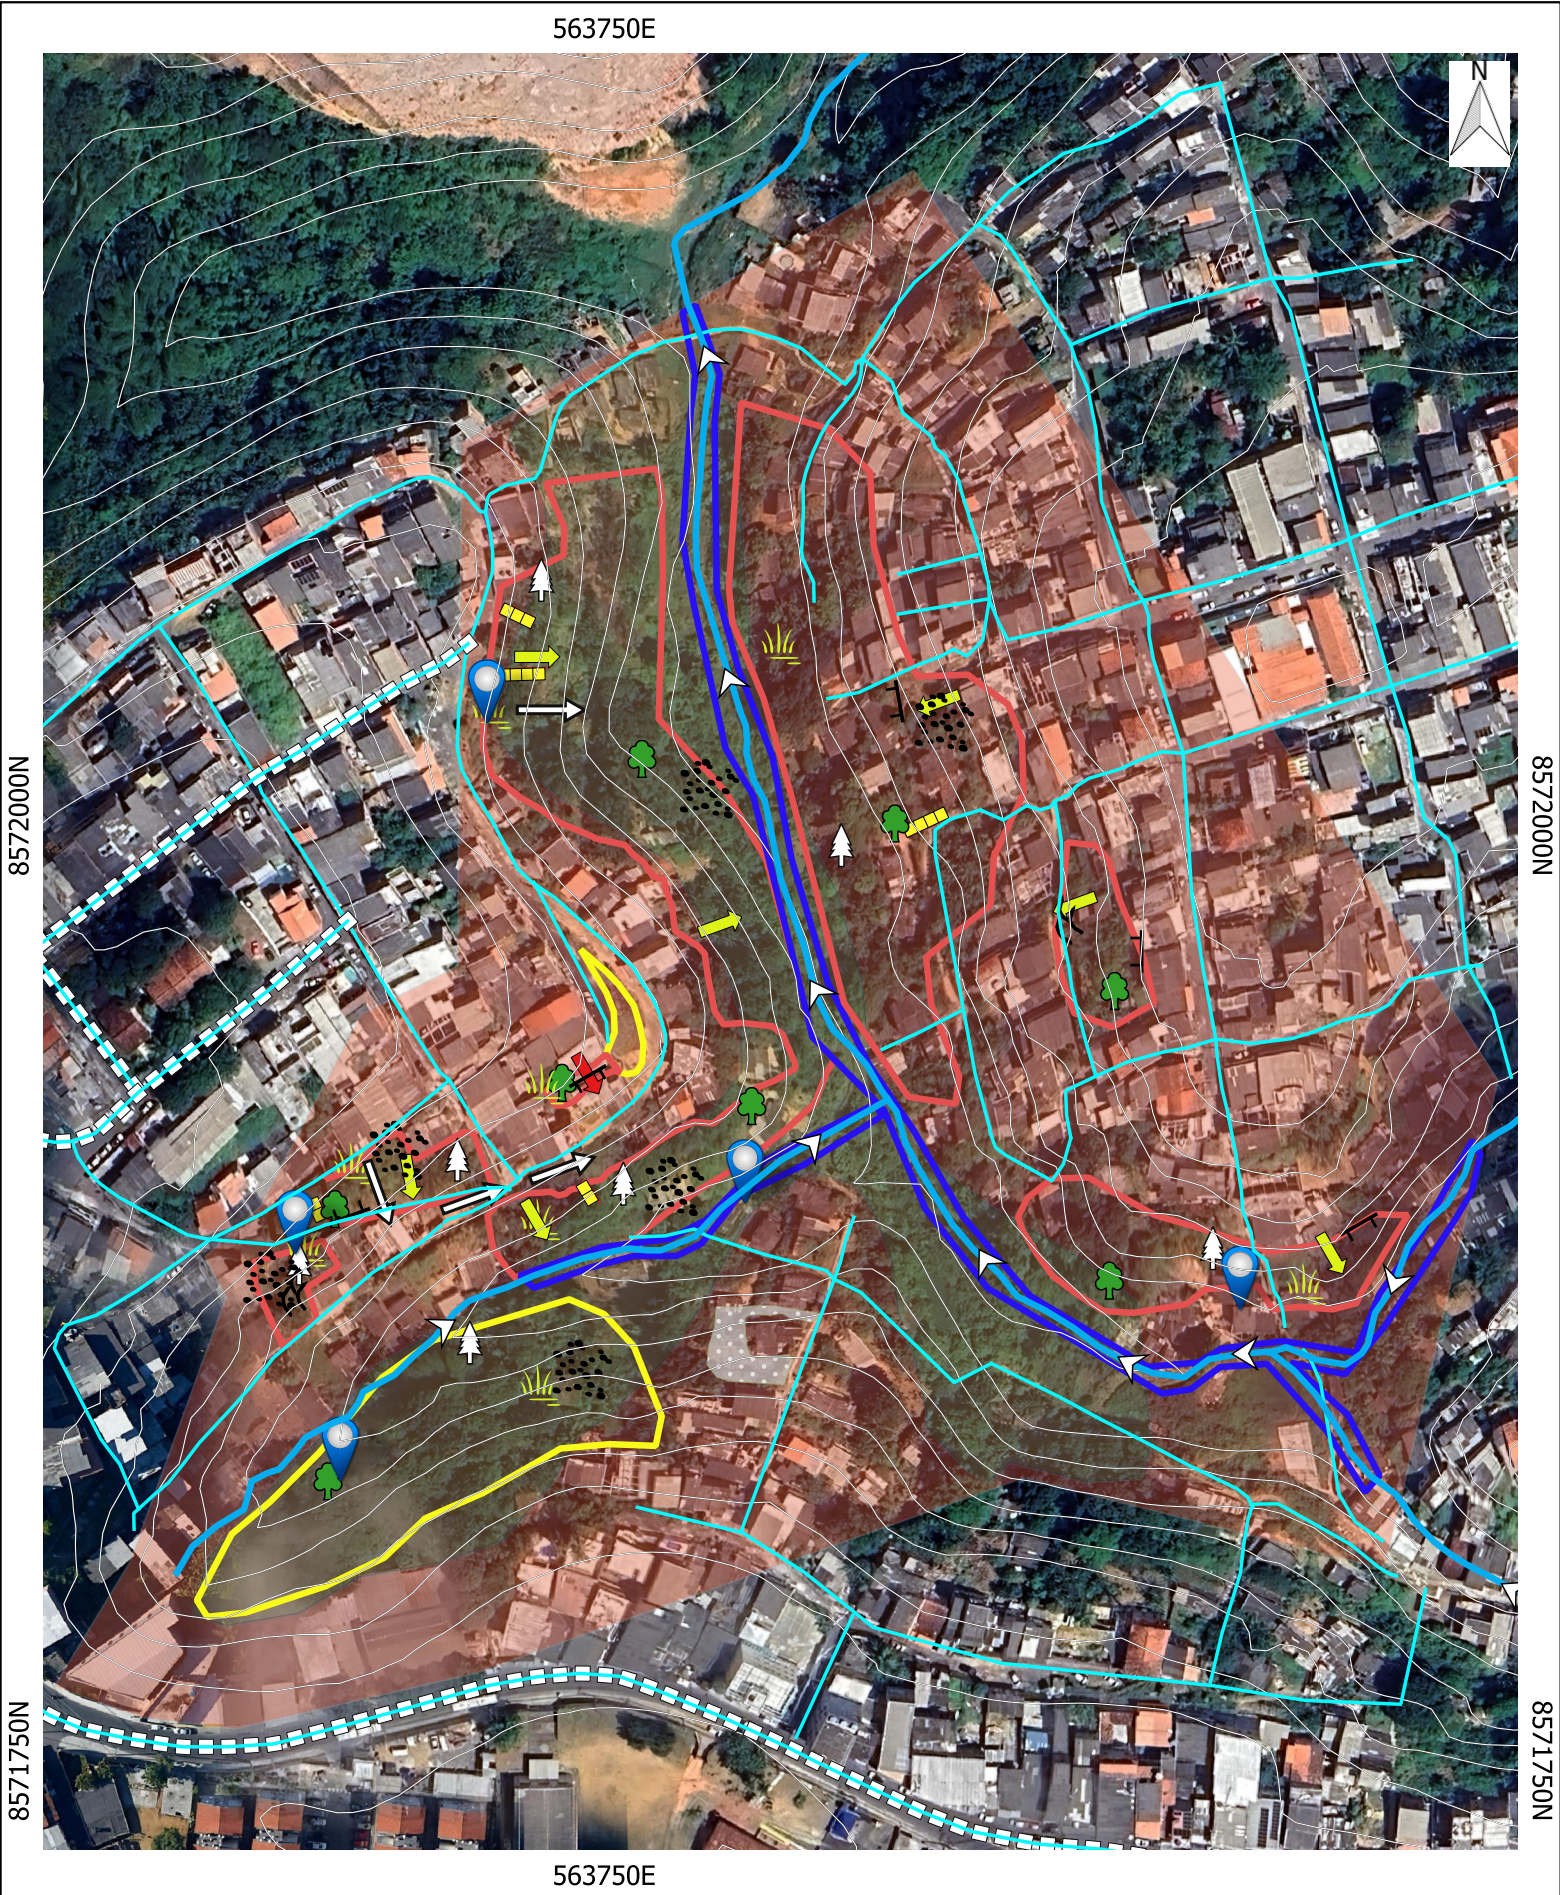
**2.2 Geologia e Geotecnia:**Área se encontra inserida nos Domínios Geológico-Geotécnico II e IV (Depósitos de Cobertura Sedimentar Continental Terciária e Embasamento Cristalino Pré-Cambriano, respectivamente) onde as encostas apresentam estabilidades moderada, a depender do grau de ocupação.

**2.3 Drenagem:**A drenagem natural é um afluente do rio Jaguaribe tem sentido de fluxo para leste. Apresenta-se predominantemente a céu aberto, recebendo contribuição de água servida e esgoto. Quanto à infraestrutura, a rede de esgotamento abrange 100% da área, enquanto a drenagem pluvial é inexistente no local.

Todos os nove pontos críticos identificados apresentam fatores predisponentes para deslizamentos, bem como locais susceptíveis a alagamentos, tendo como principal agravante a instabilidade decorrente da ocupação indevida, o descarte de lixo, o lançamento de água servida/esgoto doméstico e os taludes de corte, que favorecem o desconfinamento da encosta. O substrato remobilizado associado à supressão da vegetação natural e/ou substituição desta por capim colômbio e bananeiras pelos moradores, contribuem com o aumento do risco geológico.

Alto
