# MAPA DE RISCO - NOSSA SENHORA DO CARMO

SETOR DE MONITORAMENTO DE  
ÁREAS DE RISCO - SEMAR

# MAPA DIAGNÓSTICO - NOSSA SENHORA DO CARMO

## Relatório Diagnóstico

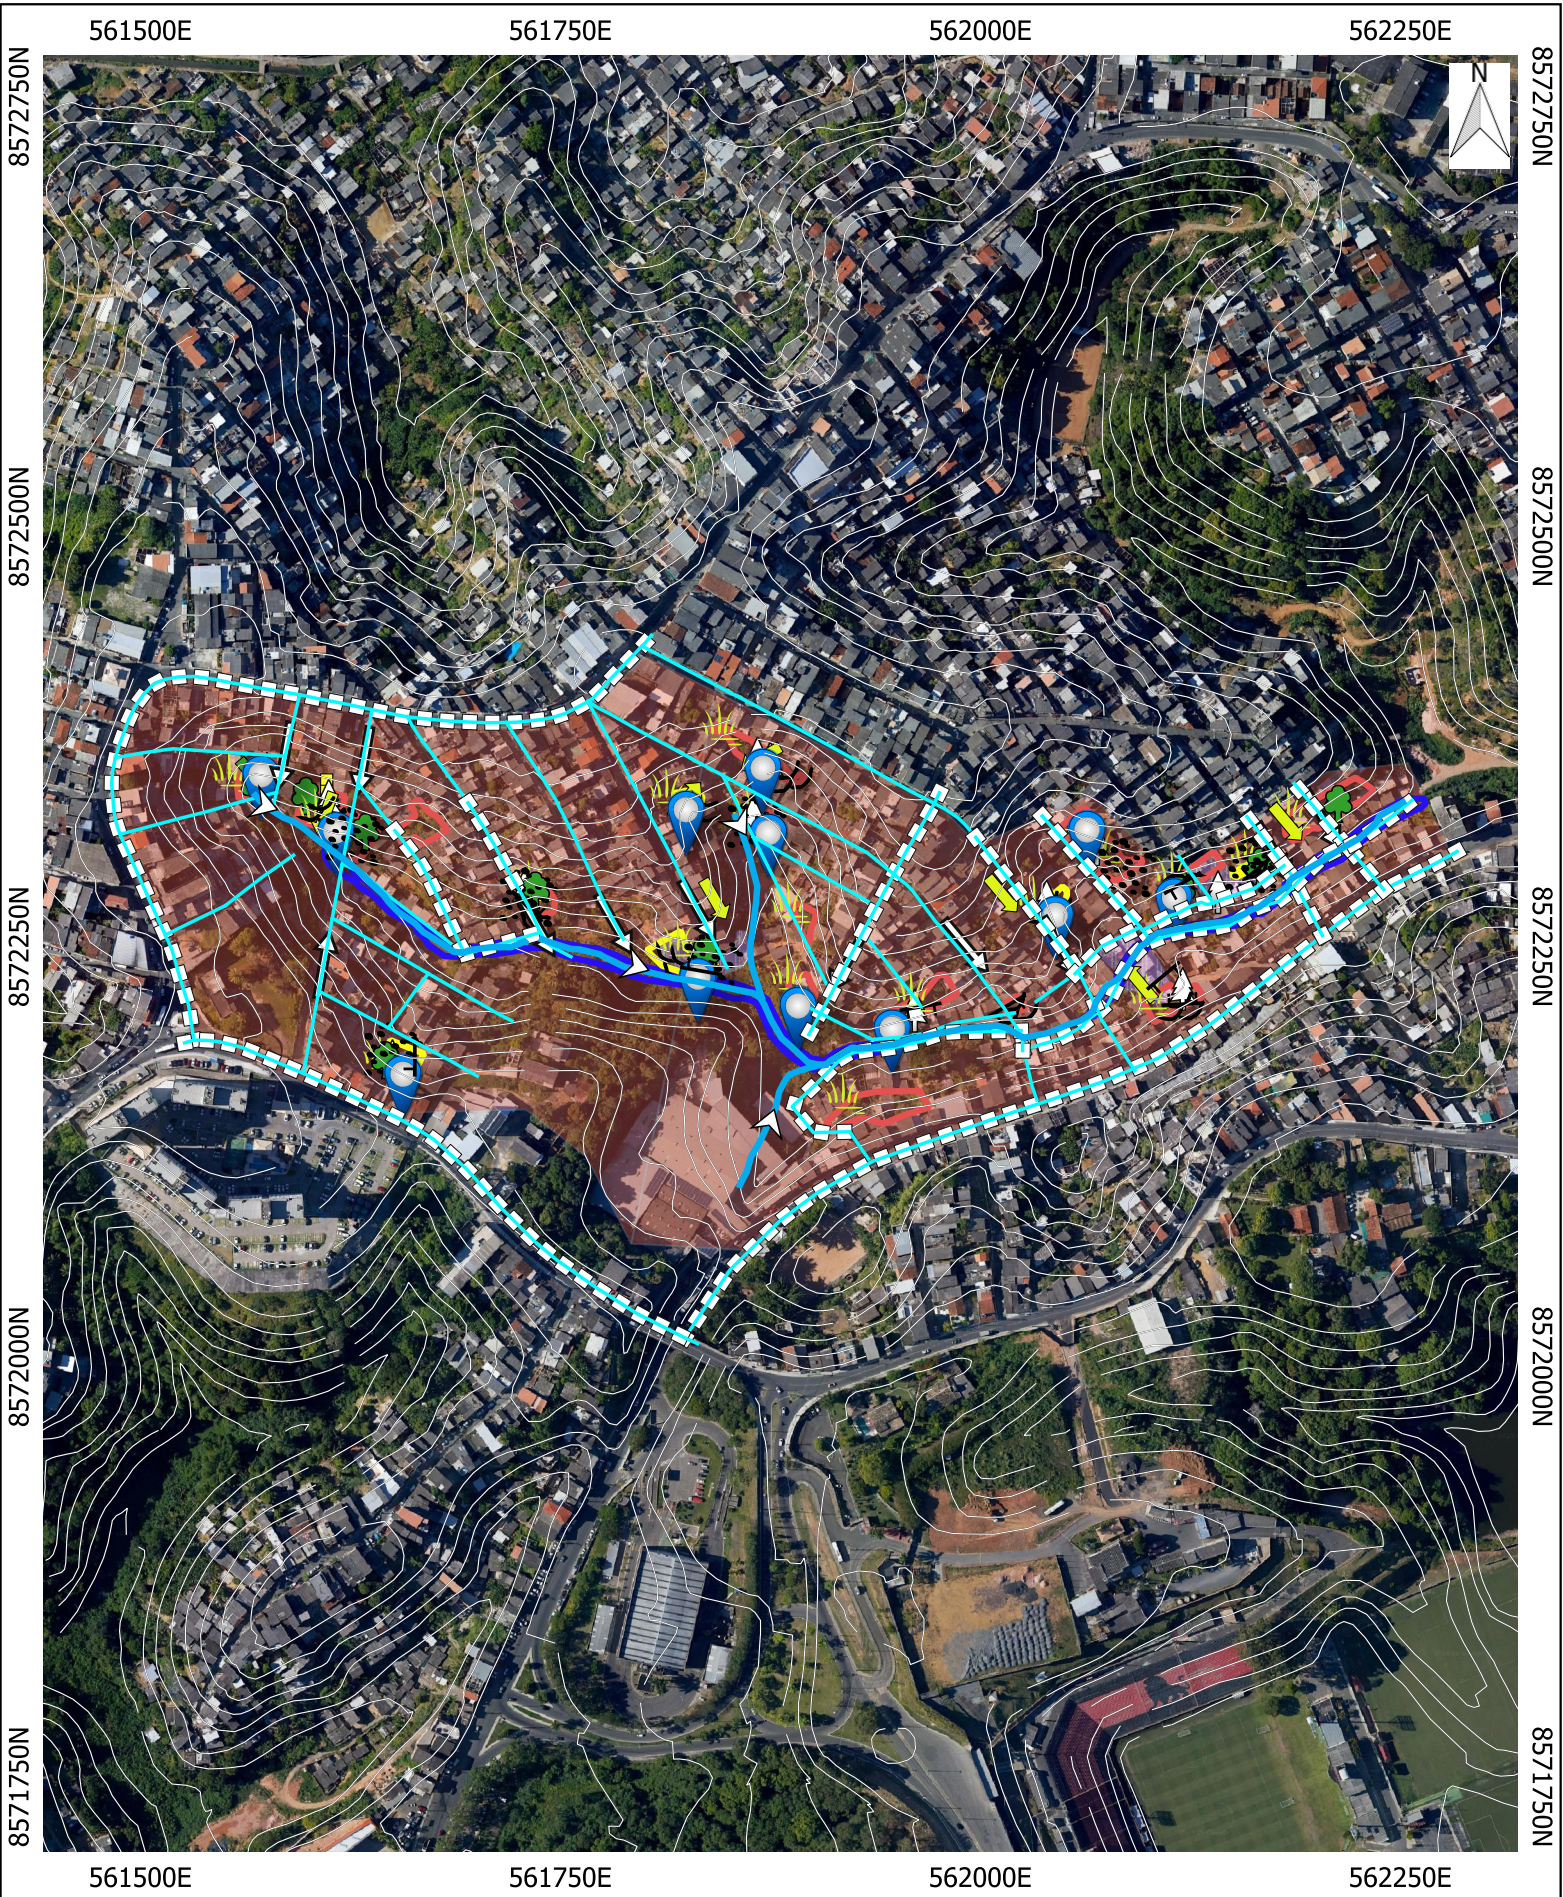
**2.1 Caracterização e Situação:** Área com 15,3ha e 2,0 Km de perímetro, localizada na porção sudoeste da cidade, no Bairro de Sete de Abril. A ocupação da área é de aproximadamente 90 %, predominando habitações horizontais de baixa renda de até 3 pavimentos. A área está representada por duas colinas separadas por um vale raso em U, exibindo declividades dos taludes naturais variando entre 45° e 70 °, por vezes retilíneas devido a ação antrópica. No centro da poligonal, o vale se apresenta pouco sinuoso, constituindo zona de acumulação fluvial. É uma área susceptível a deslizamentos de terra, e alagamentos que acontecem às margens dos córregos, conforme registro fotográfico e relato dos moradores.

**2.2 Geologia e Geotecnia** A área está contida no Complexo Cristalino do Embasamento e nos Depósitos de Cobertura Sedimentar Continental Terciária (Fm. Barreiras). No mapeamento nota-se solo remobilizado e rochas pertencentes ao grupo do Complexo Cristalino do Embasamento, sendo vulgarmente chamado de "manto alterado", composto por material já bastante frável e poroso. Dentro desse contexto geotécnico, foi observado que as encostas compostas por manto alterado se apresentam moderadamente instáveis, exibindo feições erosivas e cicatrizes de deslizamento; sendo esse cenário agravado quando verticalizadas por ação antrópica.

**2.3 Drenagem** A drenagem natural é representada por um córrego principal que flui de oeste para leste, alagando as residências edificadas às suas margens. O córrego é poluído por lançamento de esgoto. Destaca-se também a presença de fraturas, evidenciando erosão da base das margens, além de assoreamento de trechos do curso d'água. Quanto a micro drenagem, a área é provida de sistema de esgotamento sanitário em sua totalidade, contudo, apresenta apenas 32% de sistema de drenagem pluvial de forma ineficiente, por não estarem em bom estado de conservação.

Nesta poligonal, as áreas com susceptibilidade de deslizamento de terra estão localizadas em vazios urbanos presentes na região do vale, sendo observados cortes verticalizados para construção de assentamentos, cicatriz de deslizamento de terra e ravinamento, além de presença de vegetação ineficiente (capim colômbio, árvore de grande porte e bananeira). Recomenda-se canalização da drenagem, no trecho urbano, e limpeza das áreas com descarte de lixo/entulho, e obra de estabilização de encostas, como solo grampeado e cortina atirantada, pois a área não apresenta nenhuma obra de intervenção desde o seu mapeamento.

Alto
